## 第3章 調査事項

### 第1節 破損調査

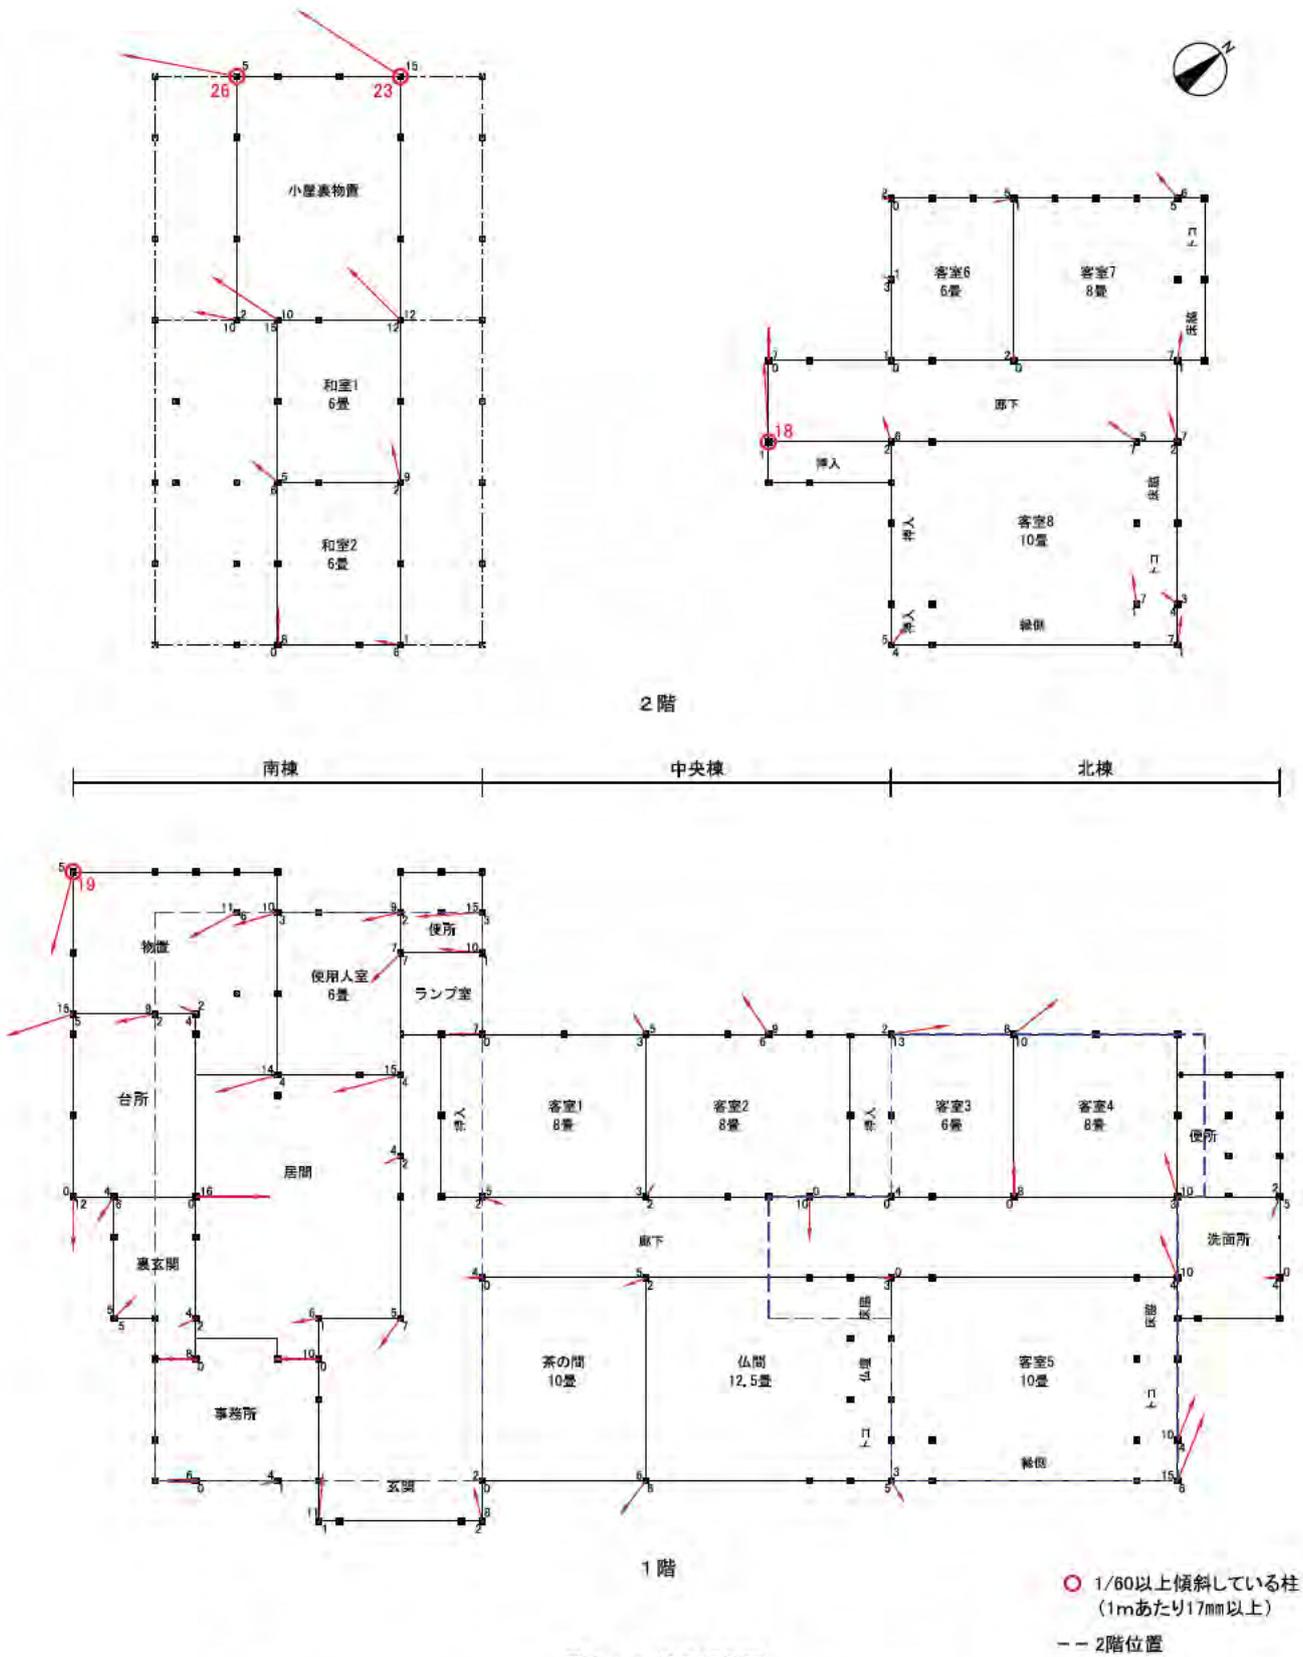
図 3-1-1 柱の傾斜図

修理前の軸部の傾斜を図3-1-1に示す。図中の丸で示した柱は是正が必要との目安となる1/60以上の傾斜がみられる柱である。

各棟とも一見して柱と建具に大きな隙間がみられた。このため軸部の傾斜が大きいと考えられたが、傾斜が1/60以上の柱は4本にとどまっていた。このことから、柱と建具の隙間は敷居の不陸に起因していた。

各棟とも傾向としては、平屋建である「中央棟」が若干外側に開く傾向があるものの、軸部の傾斜が少なかった。「北棟」は西側に傾斜している傾向がみられた。「南棟」は他に比べて全体的に傾斜が大きく、南側に傾斜している傾向がみられた。

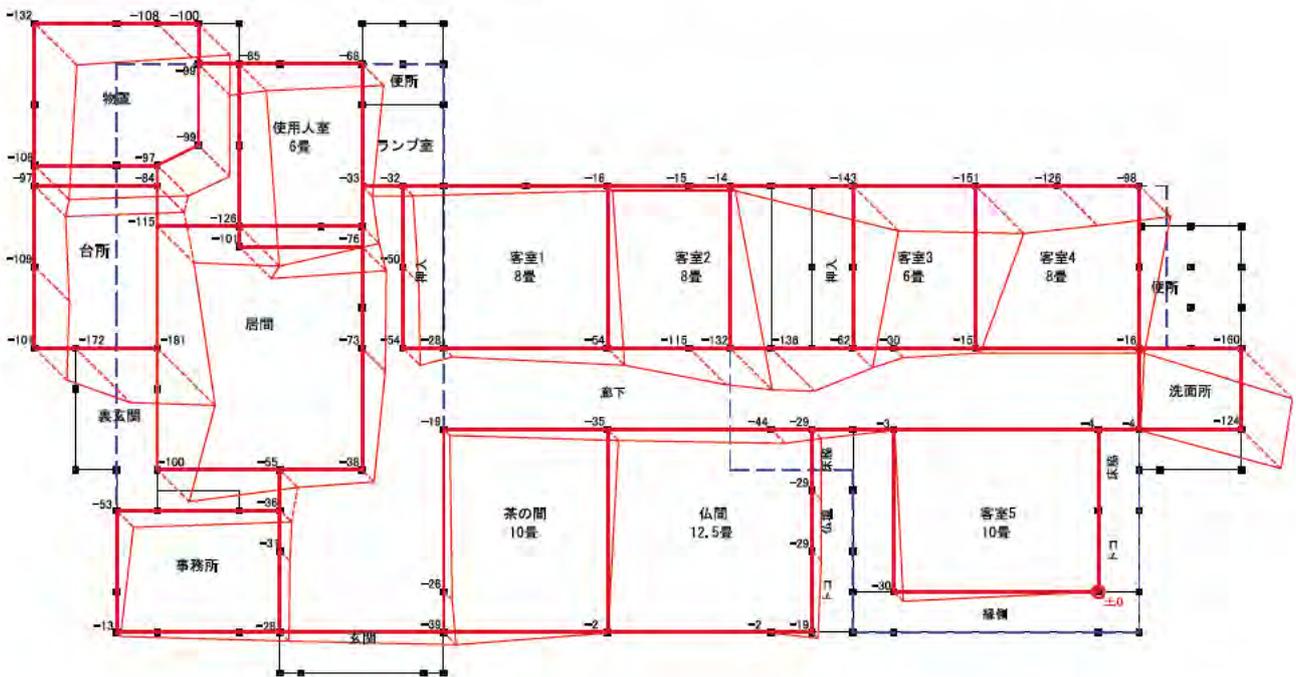
図 3-1-2 床の不陸図

図3-1-2は、床の不陸について各階で最も高い数値を基準として床の下がり方を模式的に示した図である。各棟の傾向としては、「中央棟」が中廊下部分の沈下を除いては水平を維持していた。「北棟」は一階・二階とも西側に大きく沈下しており、一階・二階の沈下量がほぼ同じであるため、軸部の一体的強度は保有しているが、基礎や地盤の沈下が大きく影響していると考えられた。「南棟」は一階・二階とも南側に大きく沈下していた。特に南西隅に張出している物置・台所の沈下が著しかった。

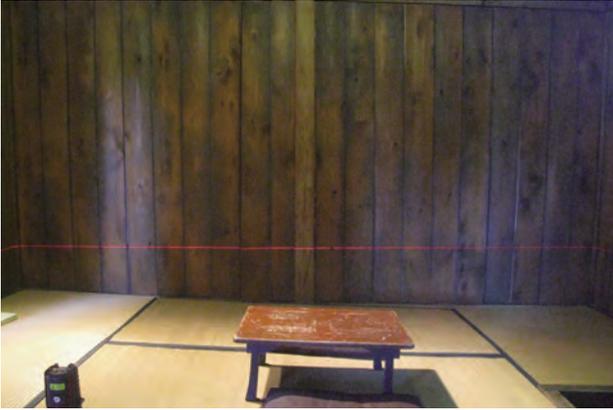
写 3-1-1 床の不陸 (客室 6)

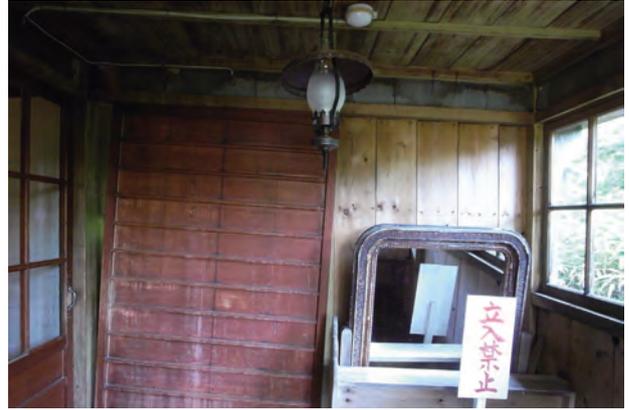
写 3-1-2 床の不陸 (北棟便所)

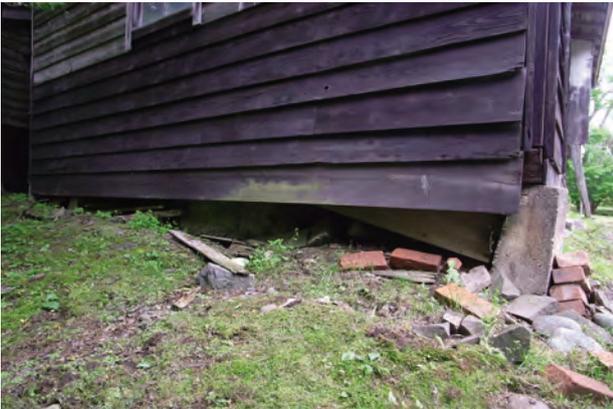
「南棟」「中央棟」の基礎にはコンクリート製の独立基礎がみられるが、盛土部分の流出等により南側の成が80cmある独立基礎に傾斜がみられ、一部完全に転倒しているものもみられた。

写 3-1-3 基礎の倒れ (南棟)

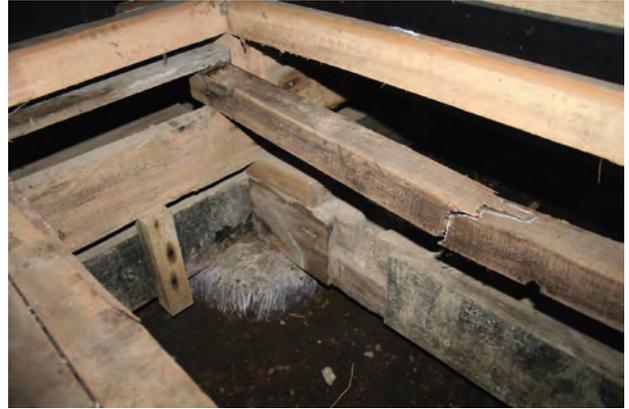
写 3-1-4 根太の腐朽折損 (茶の間)

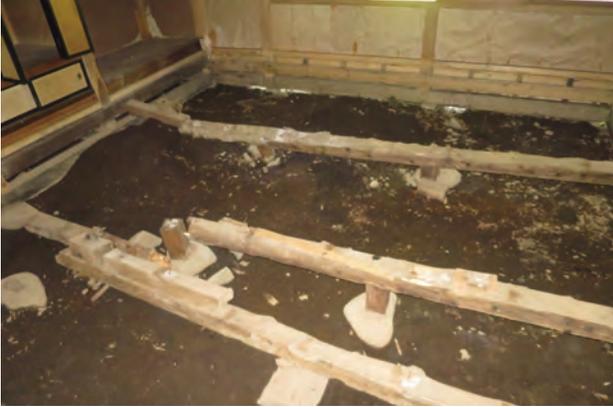
木状に新しい根太を配り補強されていたが、荒床や根太は古材の他、これらの後補材も容易に踏み抜く状況であった。特に仏間では大引が腐朽によって折損していた。

写 3-1-5 大引の腐朽折損 (仏間)

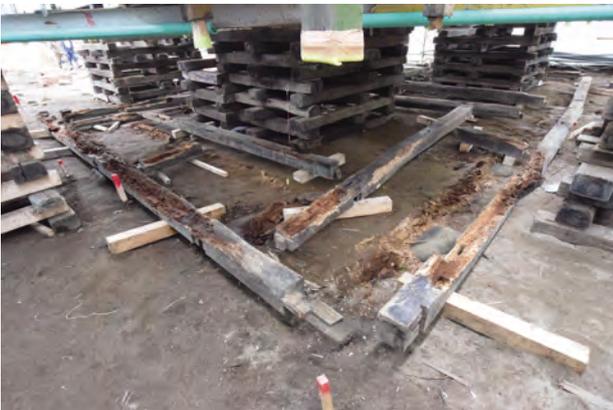
写 3-1-6 土台 (裏面) の腐朽 (北棟)

北棟付近は礎石が埋没し土台に接するほど土が盛られ土台を腐朽する一因となっていた。

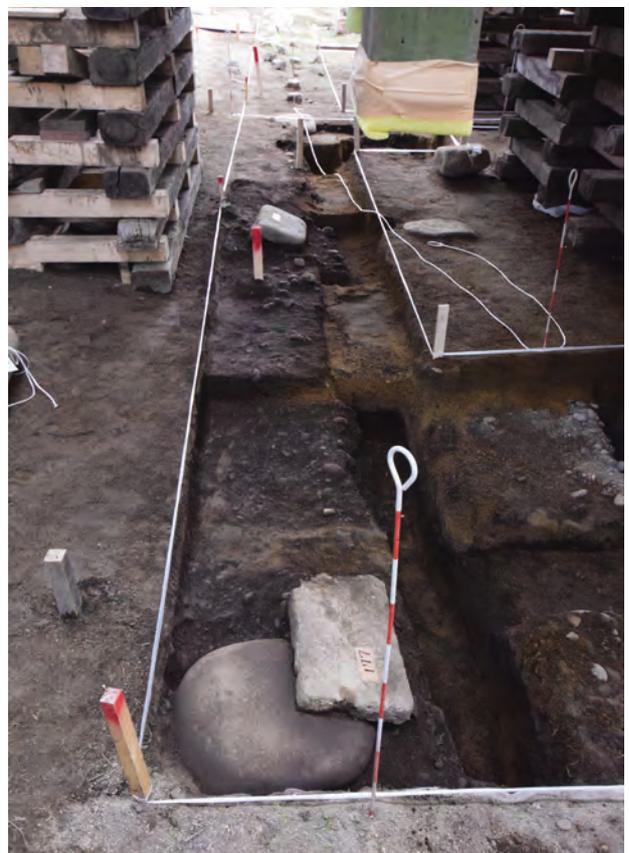
「北棟」では自然石玉石基礎を据えるが、凍結融解を繰り返す凍上によって外部周りを中心に多くの礎石が原位置を失っていた。特に荷重を受ける一部の礎石は沈下して外側に押し出されたり、地中に埋没したのもみられた。「北棟」では床下の土がふかふかの状態で、指矩が容易に30cm程度は貫入した。理由は判然としないが水分を含みやすい土質が長年の凍結融解を受けたことに起因すると思われる。通常建物に人が居住している場合、冬期には炉を使用していたため床下まで熱がまわっていたと考えられるが、昭和59年に町に寄贈されて以降、冬期間は完全に閉鎖されてきたため、凍上がより一層進んだとみられる。

写 3-1-7 礎石の不陸 (北棟)

手前は沈下した礎石に差し込まれた切石。奥に見える礎石も沈下して転倒している。

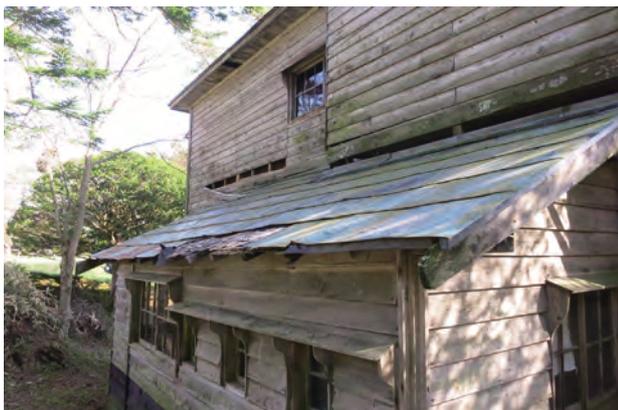
写 3-1-8 軒先の破損 (北棟便所)

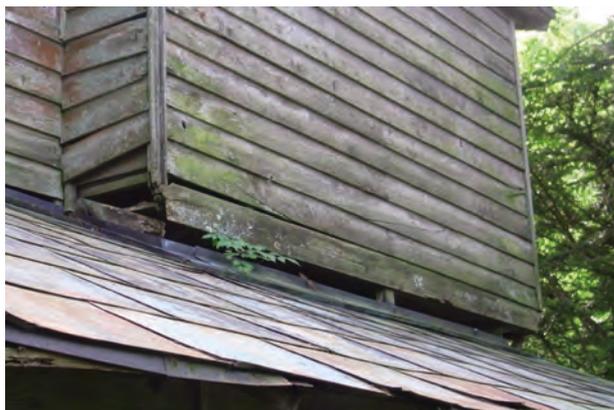
下見板は全体的に経年劣化がみられ、板材の脱落・腐朽、水切留部の開き等が散見された。一階屋根の積雪に接する部分や、地上付近の下見板に腐朽が著しい傾向がみられた。

写 3-1-9 北棟下見板の破損 (北棟)

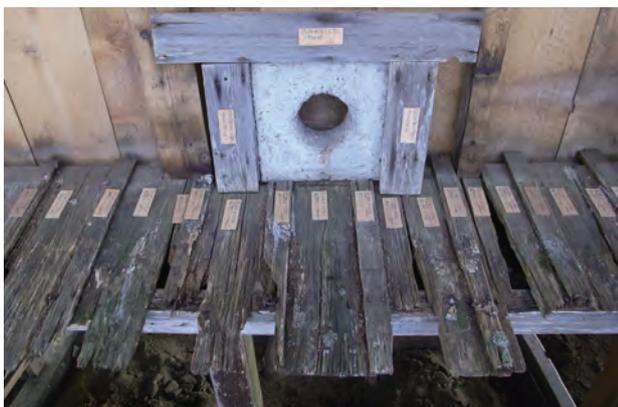
写 3-1-10 板底の破損 (北棟)

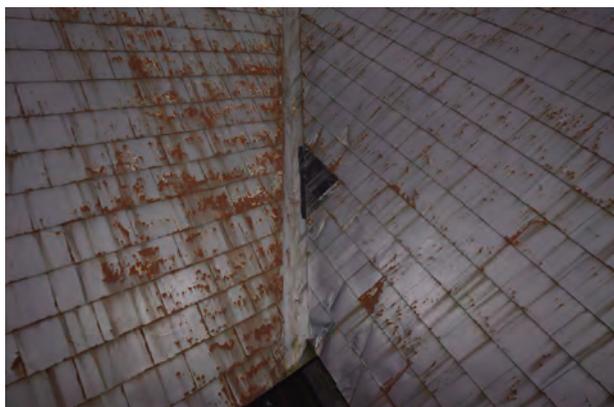
屋根は全体的に経年劣化が進み、不陸やハゼ切れがところどころにみられるとともに、捲りあがっている箇所も散見された。特に南面の煉瓦造の煙突周辺は、屋根面の垂下が著しかった。鉄板の捲れは「中央棟」と「南棟」が接続する谷部にみられた。これは、谷の氷塊が滑落する際に鉄板のハゼを捲り上げることに起因する。昭和59年にも同様の修理工事を行った履歴がある。

写 3-1-11 屋根鉄板谷部の破損 (中央棟と南棟)

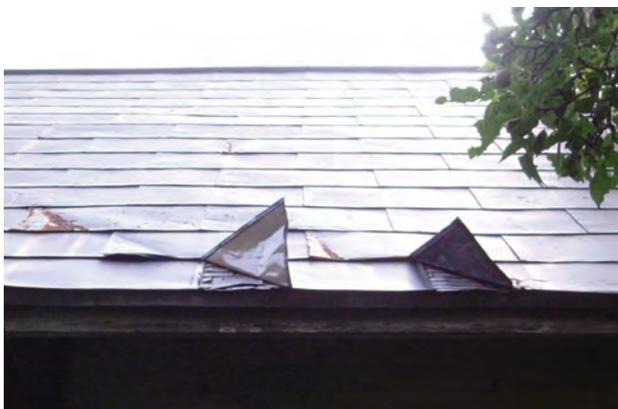
写 3-1-12 屋根鉄板の破損 (中央棟)

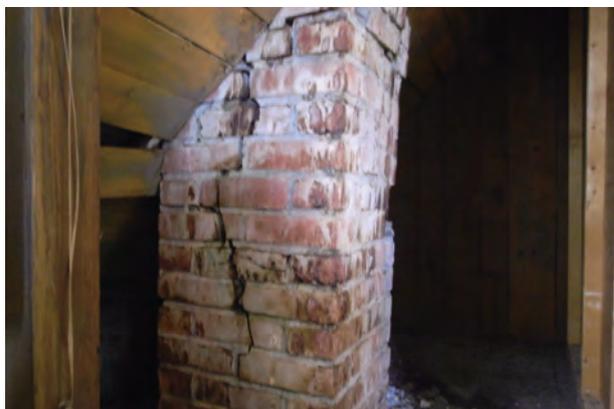
煙突周辺の屋根は垂下しているが、これは室内側の煙突の破損が影響していると考えられる。煙突は本来の煙突が残る二階床から野地面にかけて大きく割損しており、崩壊の危険性も考えられた。基本的には南北方向に揺られた結果の目地からの肌別れであるが、煉瓦材そのものの割損もみられた。

写 3-1-13 煉瓦煙突の割損 (南棟二階)

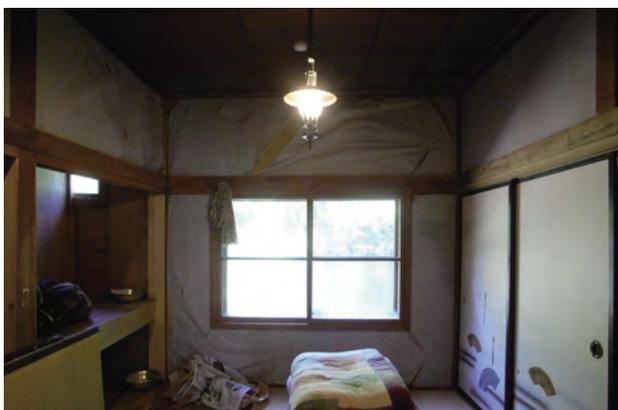
室内は基本的に豎板張とし紙貼りで仕上げる。紙貼りは、雨漏りやコウモリの糞尿による汚損、軸部傾斜による破れや皸がほとんどの部屋でみられた。

写 3-1-14 雨漏りによる壁面汚損 (客室 3)

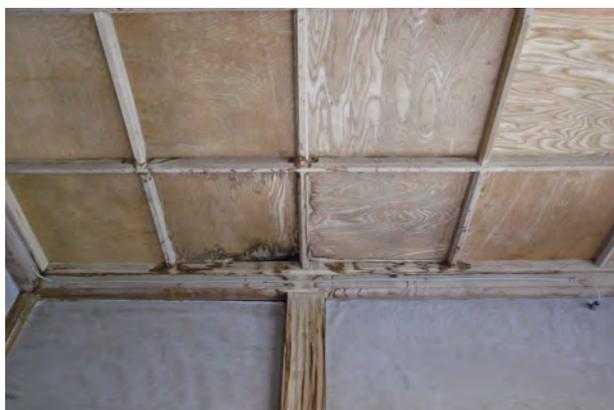
天井は玄関脇の事務室に張られる格天井を除き、竿縁天井が張られる。雨漏りは各棟の取り合い部の他、軒先側の側廻りの天井に多くみられた。これは、「すがもり」に起因するものと考えられるが、竣工後、旧奥行白駅通所は冬期間公開する計画はない。すがもりは室内の暖気が屋根面の雪を溶かして発生する現象であるため、今後発生する可能性は低い。

写 3-1-15 雨漏りによる天井面汚損 (事務室)

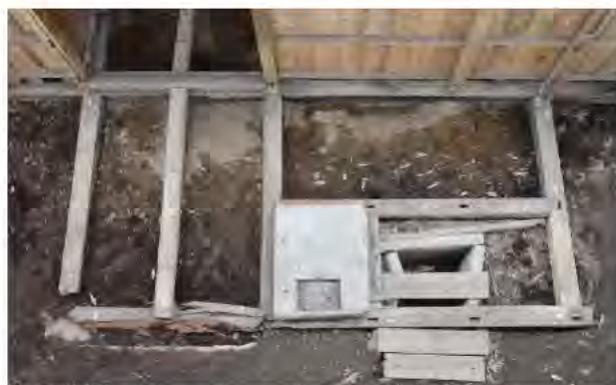
「北棟」便所の大便器下には無筋コンクリート製の便槽が据えられており、土圧を受けて壁面が折損している。便槽は2基ある大便器のうち東側にのみ設置されている。発掘調査の結果、コンクリート便槽の下から木製の当初便槽の板枠が発見され、コンクリート製の便槽が後設であることが明らかとなった。当初の便槽は両方のブースにまたがる大きさであった。このためコンクリート製便槽は撤去し、便槽板枠は地中に存置して保存を図った。当位置には新設する基礎を廻さず埋め戻す方針とし、併せて小便器土間に打たれたコンクリート製土間も仕上げた床板の上に打設されていたことから撤去し、床板を現わした。

「北棟」便所 土台とコンクリート便槽

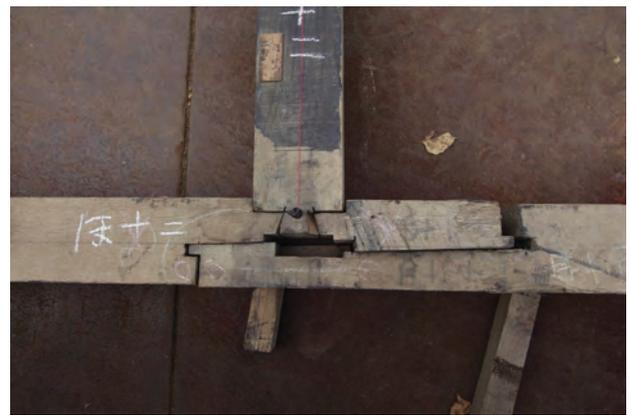
「南棟」と「中央棟」では、原則として尺単位で柱が配置されているものの、「南棟」の背面にあたる物置や使用人室廻では、同一柱間の土台の墨と梁間の墨の寸法が一致しないなど、1寸前後の誤差があった。創建時から土台が矩手に据えられておらず、柱も垂直ではなくきれいに納まっていなかったとみられる。一因として、土台は建物正面側以外の見え隠れや背面側にはいずれも転用材が用いられていたことに関して、既存の継手や仕口を使用する際に若干の誤差を許容しながら

写3-5-1 「南棟」物置転用土台同士の継手位置のずれ

ら組立てたため、寸法違いが生じたと考えられる。今回の保存修理工事において取替土台の長さで調整し誤差を吸収した。

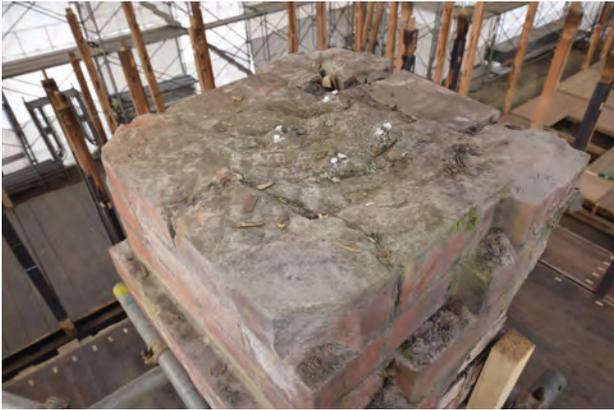
ヒアリングによると昭和48年(1973)の根室半島沖地震(根室震度5)によって屋根面付近で折損して上部が落下した。その後は実用上、残存した煉瓦煙突の上に鋼管製の煙突を接続していた。現状の屋根から上に見える煉瓦煙突は町が寄贈を受けた後、修景として整備されたものである。この施工の際、整備部分と既存煉瓦煙突の天端から約800mm下がりまで、鉄筋を配したコンクリートが充填されていた。

写 3-5-48 煙突後補部を撤去した状況  
当初煉瓦の二階床レベル付近までコンクリートが充填されている。

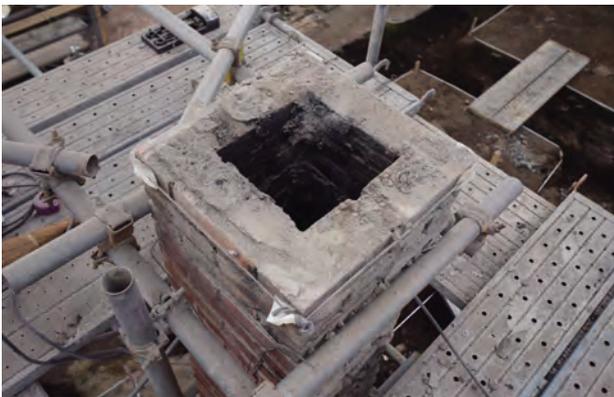
95 mm幅の煉瓦半枚積みとし、内部には円筒等を入れず中空で非常に不安定であるといえる。解体した範囲では目地や煉瓦に金物等の補強は施されていない。目地内部のはみ出したモルタルも押さえることなく、各所に空隙もある。横目地は非常に厚く平均で 16 mm 程度となるが、高さ方向に基準とした寸法体系を見出すことができなかつた。最下段から 10 段ごとに計測すると 725 mm、713 mm、695 mm となり平均で横目地がそれぞれ 17.5 mm、16.3 mm、14.5 mm と徐々に目地が詰まる状況から基準を決めずに垂直に積上げたものと考えられる。

写 3-5-49 コンクリート充填範囲撤去状況  
煉瓦半枚積みで内部に円筒を入れず中空の状態である。
