## 第4章 建造物の現状変更

## 第2節 現状変更の内容

- 一 「北棟」の屋根を葺葺に復し、欠失していた棟飾りを復原する
- 二 「北棟」一階客室3、客室4の駅通時代後に改造された西面窓の形状を復する
- 三 「北棟」一階客室5縁側の駅通時代後に改造された戸袋及び雨戸を復する
- 四 「北棟」二階縁側の後世設けられた押入を撤去する
- 五 「北棟」一階洗面所の駅通時代後に付加された洗面台のある増築部を撤去する
- 六 「北棟」一階客室2・3境の押入は一室の居室に復し、客室2の押入は南へ半間移して整備する
- 七 「南棟」の煉瓦煙突のうち後世に設置された屋根上部及びそれと一体としてコンクリートが充填された二階床から上部を撤去する
- 八 「南棟」物置の近年設置された床及び床組を撤去し土間を現す

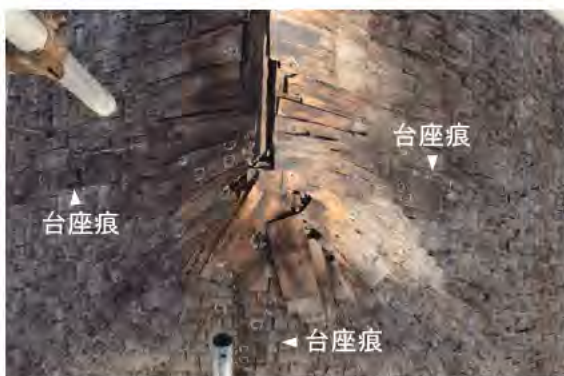
また、古写真から棟は当初木棟を置き、棟両端に棟飾りを据える姿が確認できる。棟飾りは尖柱の前方と両脇の三方に蕨手状の飾りを持つ。尖柱は角型で全長の約半分を占める尖った形状が特徴的で、類例建物や同時代の建物を写した古写真にもこれほど長く細い尖柱端部はみられない。この棟飾りは屋根を鉄板葺にした昭和16年の古写真にも写っており、少なくとも20年以上存在していた。古写真を解析することによって現在残る窓寸法と比較し、全長が約1.5mで幅が150mmの尖柱であることがわかった。遺存葺葺屋根には障泥板を付けた痕跡と両端部には三方に長さ650mm幅約120mm程度に蕨手の台座が取りついていた痕跡がみられた。

葺葺に残る棟飾り蕨手台座痕（西側）  
鉄板の下に当初の葺葺が遺存しており、棟の東西端部に蕨手状脚部の台座痕が三方にあった。

これらを基準寸法として全体の寸法形状を検証した結果、概ね当初の形状が明らかとなったため、これを復する。

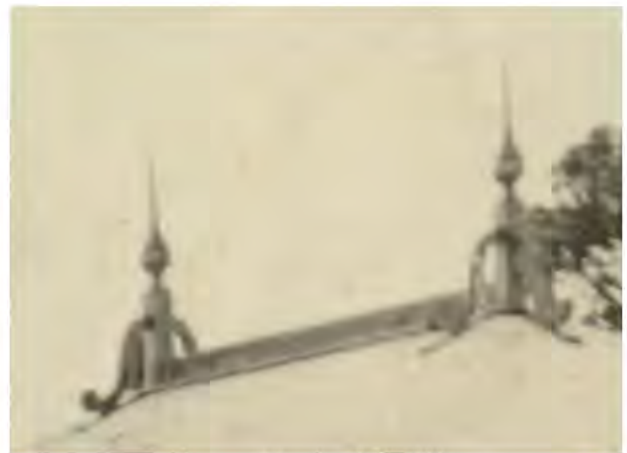
大正9-昭和5年の棟飾り詳細  
やや写りが不鮮明であるが、蕨手状の脚部が確認できる。

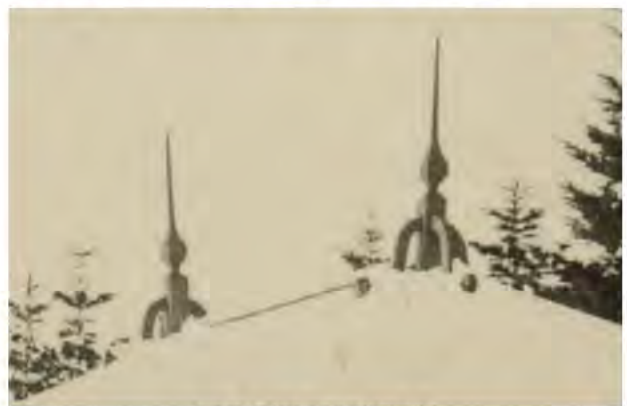
昭和15年頃の棟飾り詳細  
鮮明に写っており角柱であることがわかる。雪があり脚部が見えない。

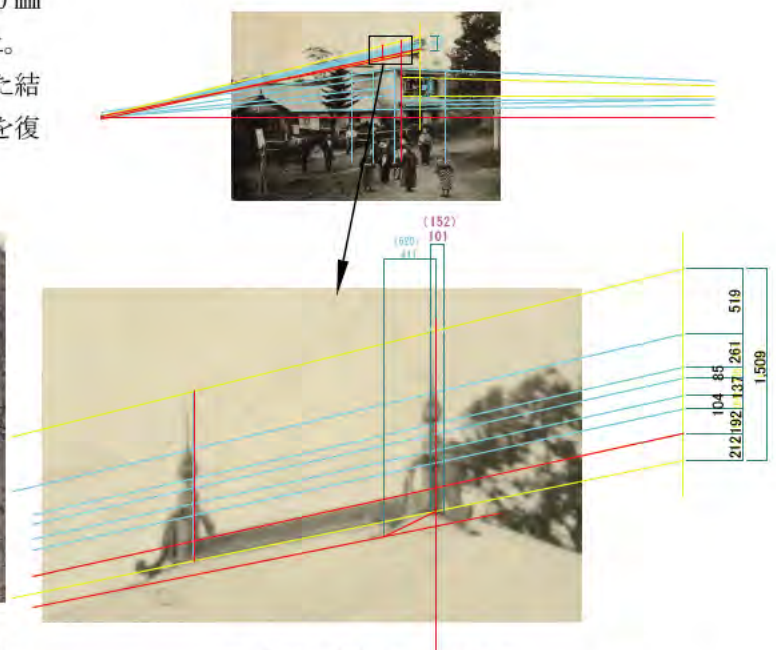
古写真による棟飾り寸法検証図  
古写真から消失点を求め、現状の「北棟」部材寸法との比較から棟飾りの主要な部位の基準となる寸法を算出した。

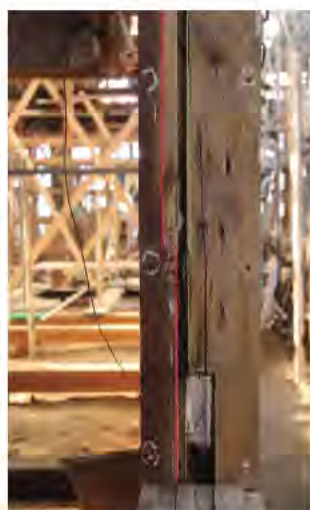
客室4西面中央柱の北面化粧板を撤去した状態

柱に張られた薄板の下には二階の同位置と同じ窓形状の額縁が当たった痕跡がある。煤け及び風食具合か

ら一定の年数が経過した後の改造である。

以上のことから、客室3・4の西面窓は「北棟」創建時の形状に復する。

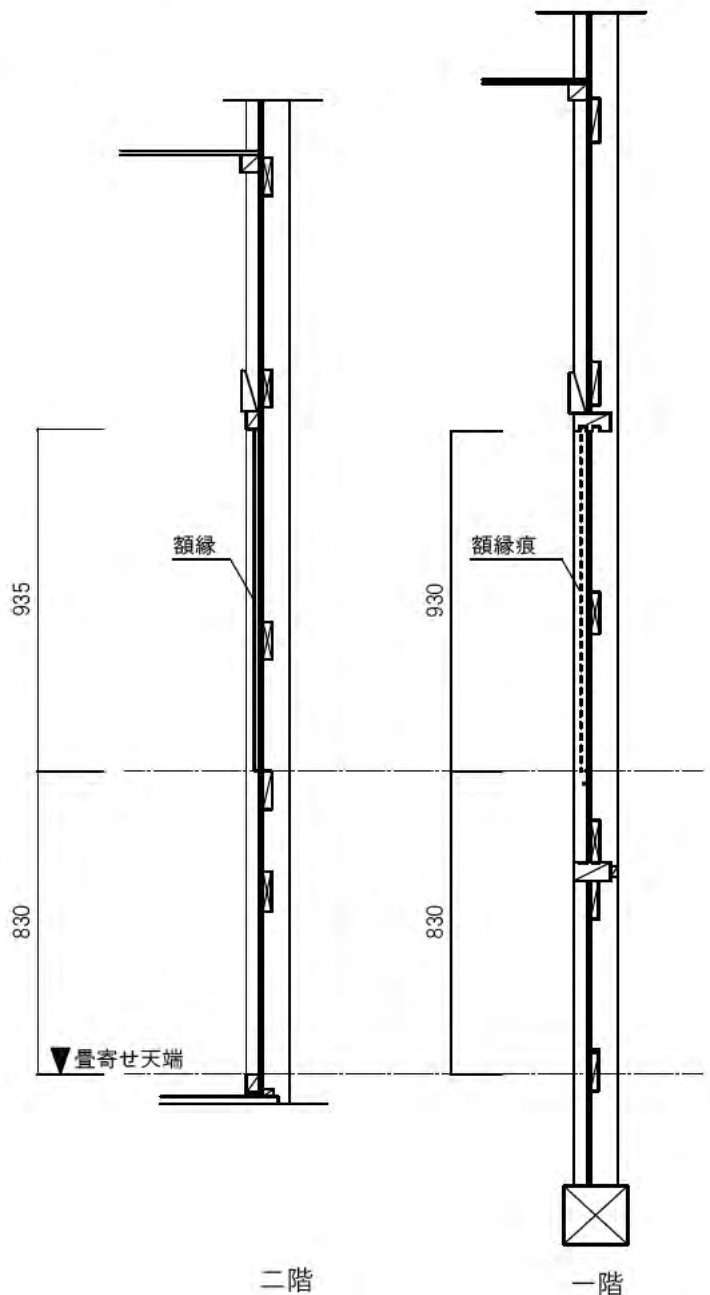
客室4開口部痕跡と客室7の窓額縁形状の比較

また、客室3の窓は柱に接しておらず柱に痕跡が残らないが、内壁の壁板には紙貼の下地として当初の袋貼の痕跡があり、これが窓下のラインを基準として貼られていたことから、客室3・4ともに同位置の二階窓と同形状の窓であったことが判明した。

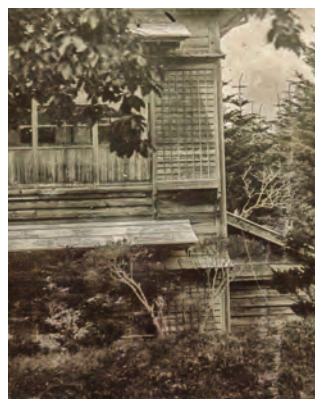
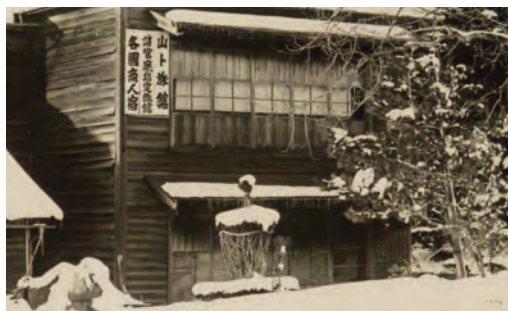
古写真にみる一階の雨戸と戸袋

古写真及び痕跡より当初ここに額入硝子窓付雨戸が入っており、現状で下見板壁となっている北側半間には戸袋が設けられていた。これらは客室3・4の小窓の改造と同時期で昭和33年頃の改造とみられる。一階の北東隅柱には妻板の当り痕や柄穴があり、この妻板と面を揃える位置に柱の戸当り側に欠き込みが残る。古写真に写る姿から一階の戸袋及び板戸の形状は二階と同仕様であるが、妻板脚部の納まりは地盤までの高さの関係から二階と同意匠にならないため、二階の意匠を参考として決定する。

以上のことから「北棟」一階客室5の縁側に創建時に設けられていた戸袋及び雨戸を復する。

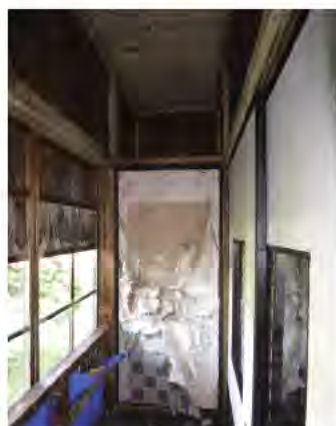
押入正面

客室8縁側に設けられた物置は、縁板の上に板張方向に根太を転がし、板と框を置いただけの簡易的な仕様で釘は使われていない。鴨居と高さを揃えて天井を付け、縁側の天井との間は開放となる。同位置は縁側の突き当り三方を壁に囲まれたデッドスペースであり必然的に物置となったと考えられる。片開き襖戸は転用材で、「中央棟」の客室1・2に転用されていた押入襖の裏紙に貼られた唐紙と同様の仕様である。襖紙の破損部から見える下貼りの反故紙には山崎氏の名前

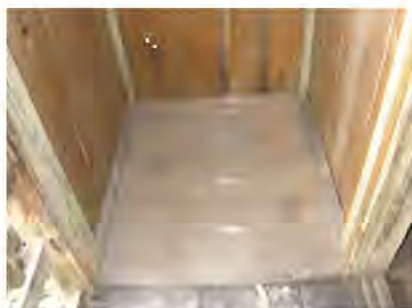
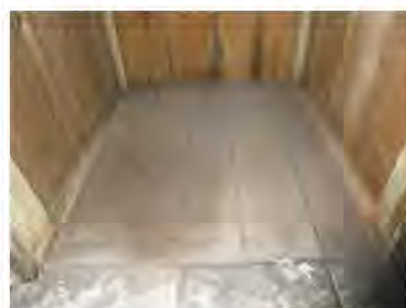
押入床板（左）と撤去後の縁板状況（右）

押入床板の下には縁板が延びており、若干風食がみられたことから押入にするまで一定の期間があったと考えられる。

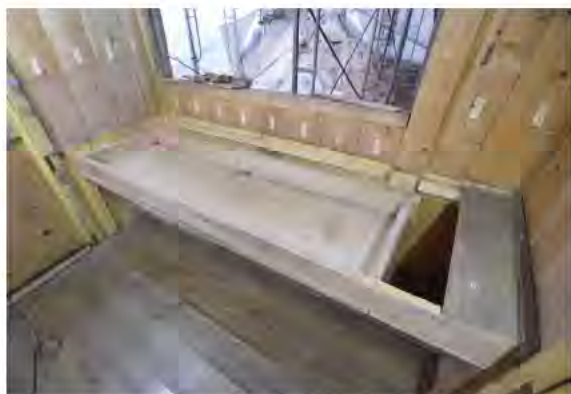
現状 洗面所

洗面所の東面には洗面台が付く。

この洗面台を置く奥行半間幅2間は床や壁、天井等の仕上仕様が異なり、軒桁及び母屋は半間継手で継がれるなど後世の増築であることは明らかである。

これらの経緯から、駅通時代後の改造である洗面所増築部は撤去して、当初の板壁を復する。

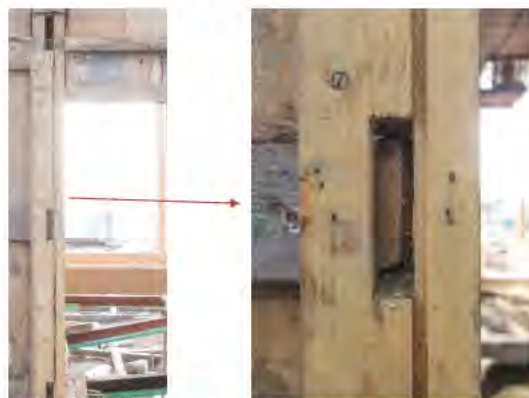
く-七の柱北面に残る当初板壁の痕跡

対面柱と桁にも板溝が彫られており、貫穴には切断された貫が遺存していることから、当初ここが板壁であったことを示す。

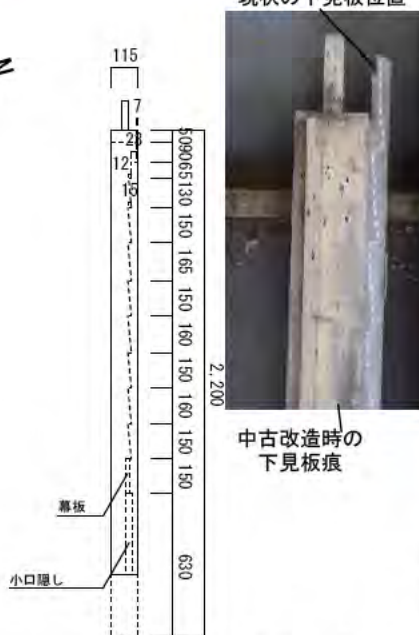
ま-七柱東面の中古の痕跡図

下見板が取り付けられた痕跡が残る。張出し部は柱を建てた形跡がなく隅柱の下見板の痕跡も途中で止まるため、足元は隅柱から頬杖で支えたと考えられる。これは「北棟」の二階客室7の張出したトコ・床脇を頬杖で支える手法と同様である。

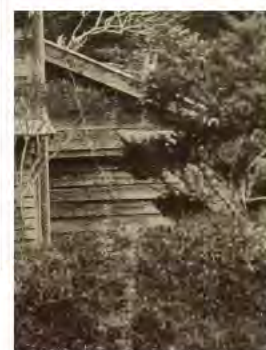
中古の改造を受けた洗面所 (昭和初期)

妻壁に庇を設け張り出している様子がうかがえる。壁面に窓はなく板張りである。

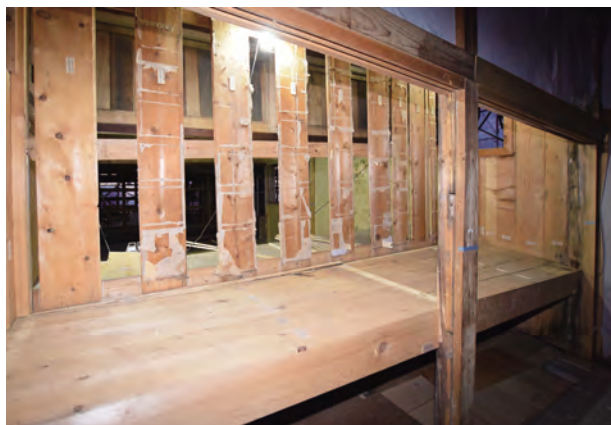
客室2と客室3境にはそれぞれの客室に付属する奥行半間幅2間の押入となる。同位置は日光が当たらず雪溜りや落雪、雨漏りなどに起因した部材の腐朽が顕著であり、過去にも周辺部材の取替が行われていた<sup>\*</sup>。この押入間仕切壁が窓中央にぶつかるなど仮設的な造作で明らかに後世の改造である。改造時期は壁板に貼られた新聞紙から昭和33年頃とみられる。

客室2・3境に設けられた押入  
間仕切壁は簡易的で窓にぶつかる。

これらのことから客室2と客室3境にあるそれぞれ奥行半間幅2間の後設の押入は撤去し、昭和16年の増改築時の1室の居室を復原する。

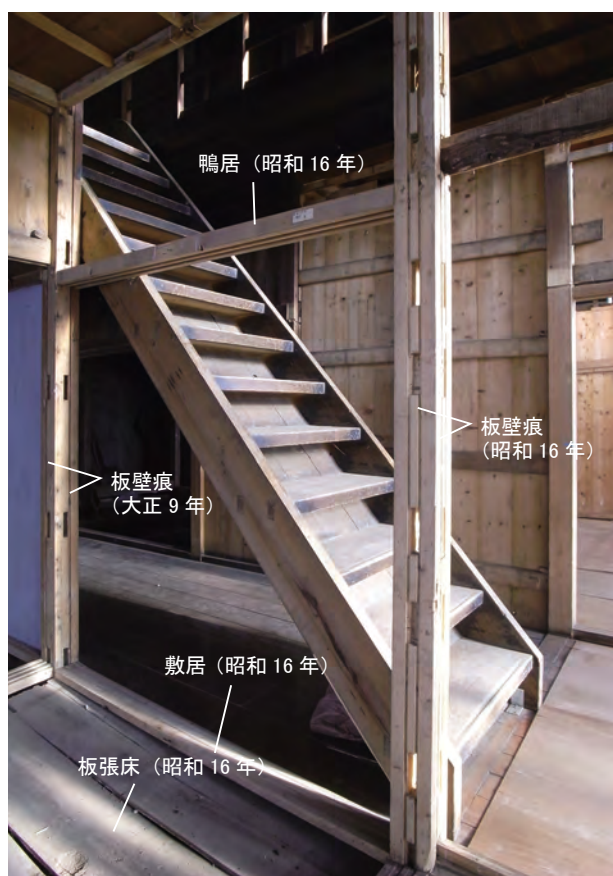
一階の階段西側の1間（客室2・3境押入東面）は現在内壁であるが中古の痕跡として敷鴨居が遺存しており従前は引違の開口があったことを示す。現在の長手方向に張られた床板の下には短手方向に張られた板が遺存しており間口1間4畳の板の間であった。これらは昭和16年の増改築時に「北棟」と「中央棟」が接続されたことにより造られたとみられる。旧所有者へのヒアリングでは階段脇から出入りする使いづらい部屋があったことを記憶しており、薬売りなどの行商が主に宿泊した部屋であったという。後にこの部屋は「布団部屋」と呼ばれるようになった。

客室2・3境押入東面の壁板撤去状況  
壁板を撤去したところ旧開口部の敷鴨居が現れた。床板は天端を仕上げてあり板張であったことがわかる。「北棟」側の柱には「北棟」創建時の板壁であった痕跡（貫、板溝、下見板釘痕）がある。

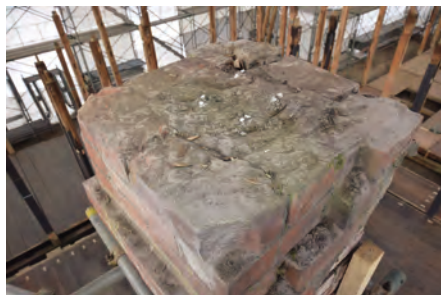
「南棟」裏玄関北東角に位置する煉瓦煙突は、取合状況から軸部組立後及び内部板壁施工後に据えられたことが明らかであるが、ヒアリング及び現状調査から昭和16年の竣工時から煉瓦煙突は存在しており、昭和36年の釧路沖地震によって、屋根付近で折損して上部が落下した。それ以降は鋼管製の煙突を据えて煙を出してきた。現在屋根から上に延びる煙突は、町が寄贈を受けたのち職員の手によって欠失部を整備したものである。この整備では既存煙突と接合させるため、既存煙突の二階床付近に詰め物を入れ、整備部と一体となるようにφ10の鉄筋を8本入れコンクリートを流し込んだ。結果的に頂部が重くなり構造的に不安定な状況を作り出していた。また、これが雨漏りや沈下の原因にもなっていたため、今回の保存修理工事にあたり構造的な安定性に配慮し、煉瓦煙突は一階裏玄関の天井裏部分までを存置する。なお、後世の整備部分とこれと物理的に不可分であるコンクリート充填範囲を撤去する。

煉瓦煙突内に充填されたコンクリート

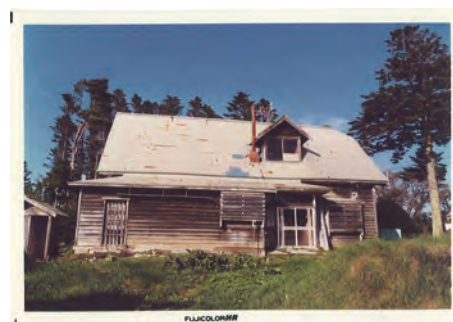
鋼管を使用した時期の煙突  
(昭和59年撮影)

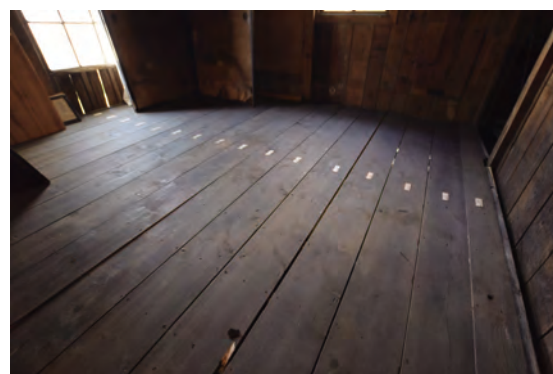
現況物置床板

「南棟」物置は板張りとなる。外部からの出入口引戸は土台上に直接金属製の角レールが付されている。これは玄関や裏玄関と同仕様であり、昭和16年増改築当初は床を張らず土台をまたいで出入りしていた土間であったことを示す。床板及び床組部材は明らかに新しく後世の改造である。この土間の西側には3,060 mm × 2,640 mmの野菜などの保存庫である「ムロ」とよばれる鉄筋コンクリート造の地下空間があり、土間には820 mm × 1,120 mmの出入口となる開口を出す。この開口脇には1,060 mm × 860 mmのコンクリート製の洗い場がある。旧所有者からのヒアリングによるとここで鮭や野菜などの食料を洗っていたという。

以上より、床板及び床組を撤去し昭和16年増改築時の土間を現わす。

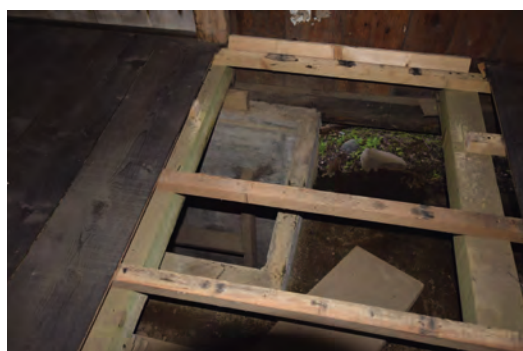
床下に遺存していたムロの開口部

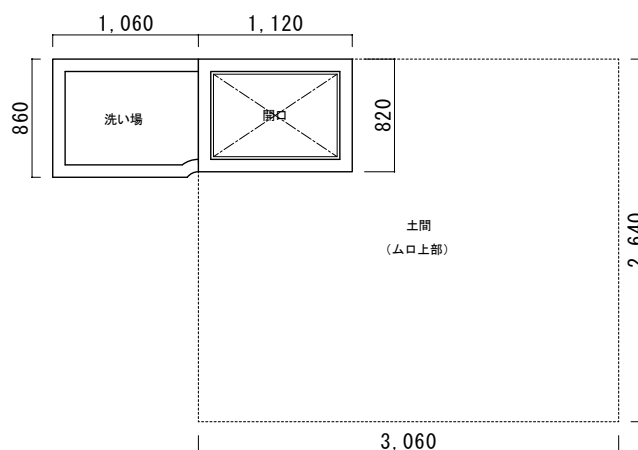
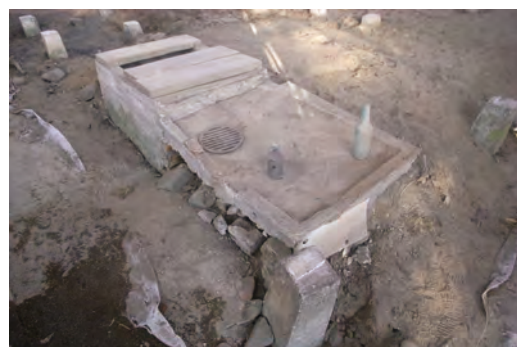
床組撤去後の洗い場（手前）とムロの開口部  
（南西よりみる）
