## 第5章 実施仕様

### 第1節 修理方針

駅通時代の遺構で本史跡の中心的な構成要素である「北棟」は往時の姿に復する方針とし、旅館時代の建物である「中央棟」・「南棟」は現状維持を原則とした。なお、仮設的な後世の改造等の取扱いについては協議によって決定した。

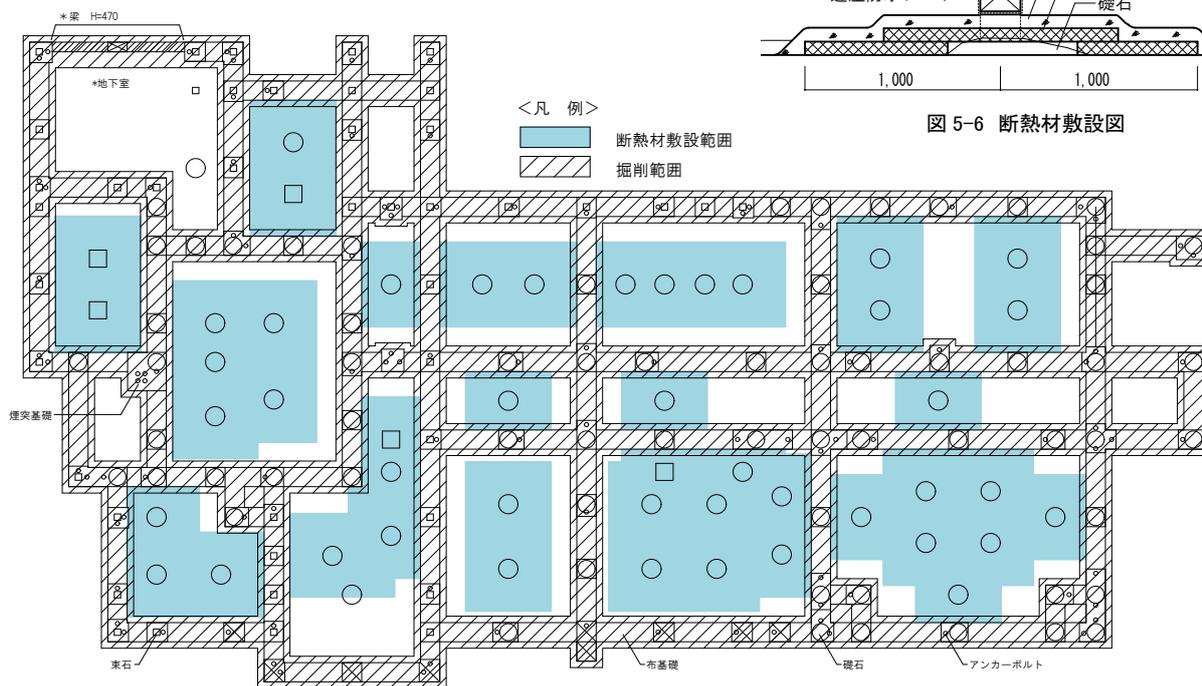
図 5-4 基礎伏せ図

建物は寒冷地特有の地盤の凍上の影響を受け、礎石の沈下や倒れに起因して軸部に大きなゆがみが生じていた。この直接的な原因である凍上の影響を抑制するため、土台が廻る構造上主要な箇所において、当地の凍結深度である1m以下にコンクリート基礎を新設した。基礎を敷設しない範囲は断熱材を敷設して凍上を抑制した。

自然石玉石礎石の直下には地中梁からコンクリートの立上りを設け、その上に既存の自然石玉石礎石を据え付けた。コンクリート立上り寸法は据付モルタルが 30 mm となるよう各礎石形状によって高さを変えて調整した。コンクリート独立基礎は周囲にコンクリートを廻して補強し地中梁と一体的な基礎として凍上を抑制した（図 5-4、5）。

基礎を敷設しない範囲にある礎石や束石については、断熱材（厚 50 mm スタイロフォーム GK II（ダウ化工））を礎石周囲約 1 m の範囲に敷き詰めた。断熱材の保護と冷気の侵入を防ぐため、その上部に山砂を盛った。なお、これに接する周辺の束及び土台には透湿防水シートを巻き養生した（図 5-4、6）。

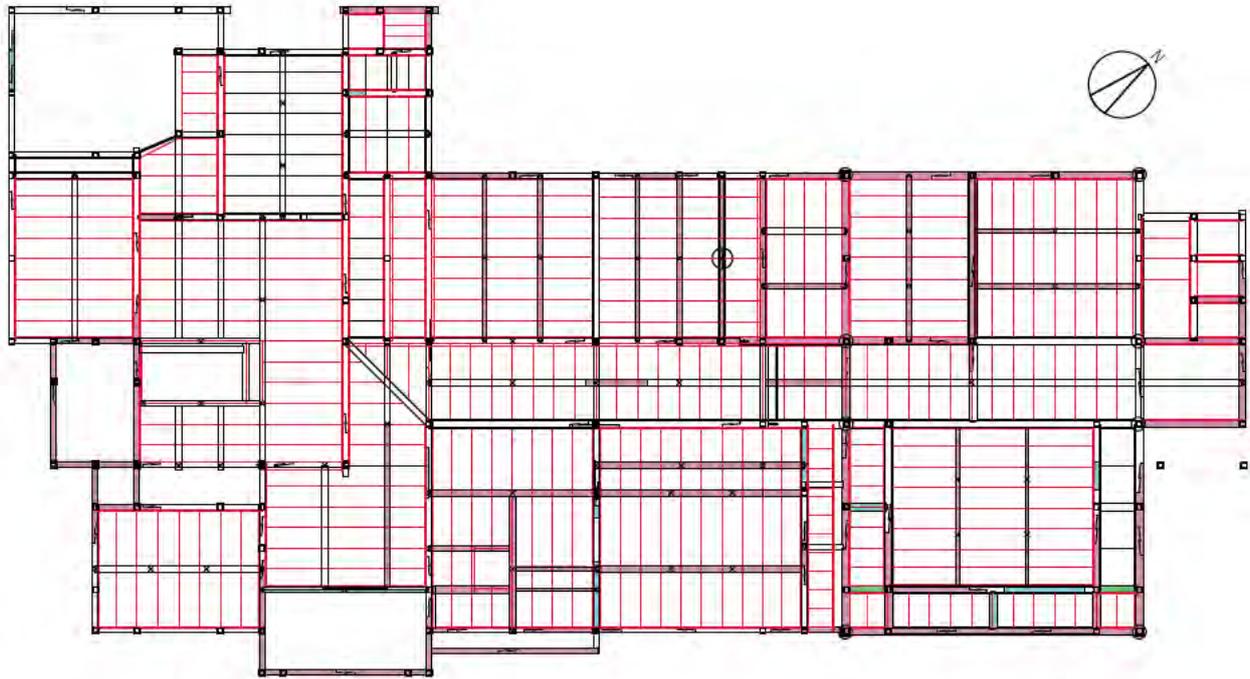
図 5-8 土台、床組補修位置図

可能な限り部材の再用に努め、腐朽などにより強度が不足していることが判明した材料については継木・矧木を行った。また腐朽が部材全体に及ぶ場合には新規材に交換した。一階床組はこれまでも数度の補強工事がなされていたが、腐朽菌が全面的に侵食しており

土台は各棟ともすべてミズナラであった。取替に必要な補足材として最長6m材が必要であったが、現在市場に流通するミズナラがすべて2m程度の長さしかないため、継木して使用することとした。この継木は金輪継にエポキシ系接着剤を併用して圧着した。既存の継手と継木による継手を区別するため継木位置は構造的に応力の少ない位置に設け金輪継を横方向に使用した。

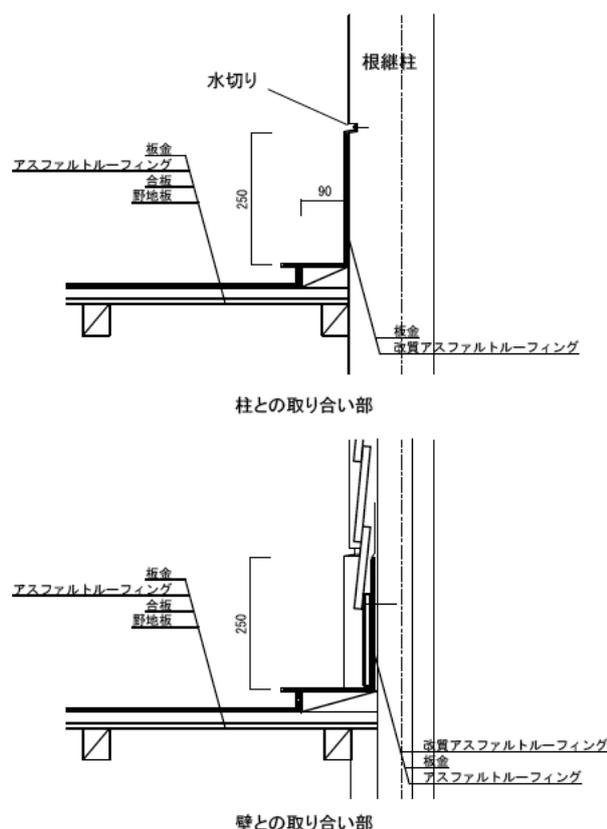
図5-13 「中央棟」屋根の「北棟」との接続部

「北棟」と「中央棟」の背面側の接続部は腐朽や破損が大きく雨漏りが発生していた。過去にも補修が行われてきた箇所であり整備として対策を施した。接続部の屋根板金の納まりは壁際では下見板内部で板金及びアスファルトルーフィングを $250\text{ mm}$ 立ち上げた。また柱際では柱に欠き込みを入れて水切りとし、板金の天端を折り曲げて納めた（欠きこみ部は後補根継材）。板金の釘打ち部には改質アスファルトルーフィングを使用し釘穴からの漏水を防いだ。同時に、上屋根からの融雪や氷塊等の落下に耐えられるよう垂木や野地下地の補強を施した。

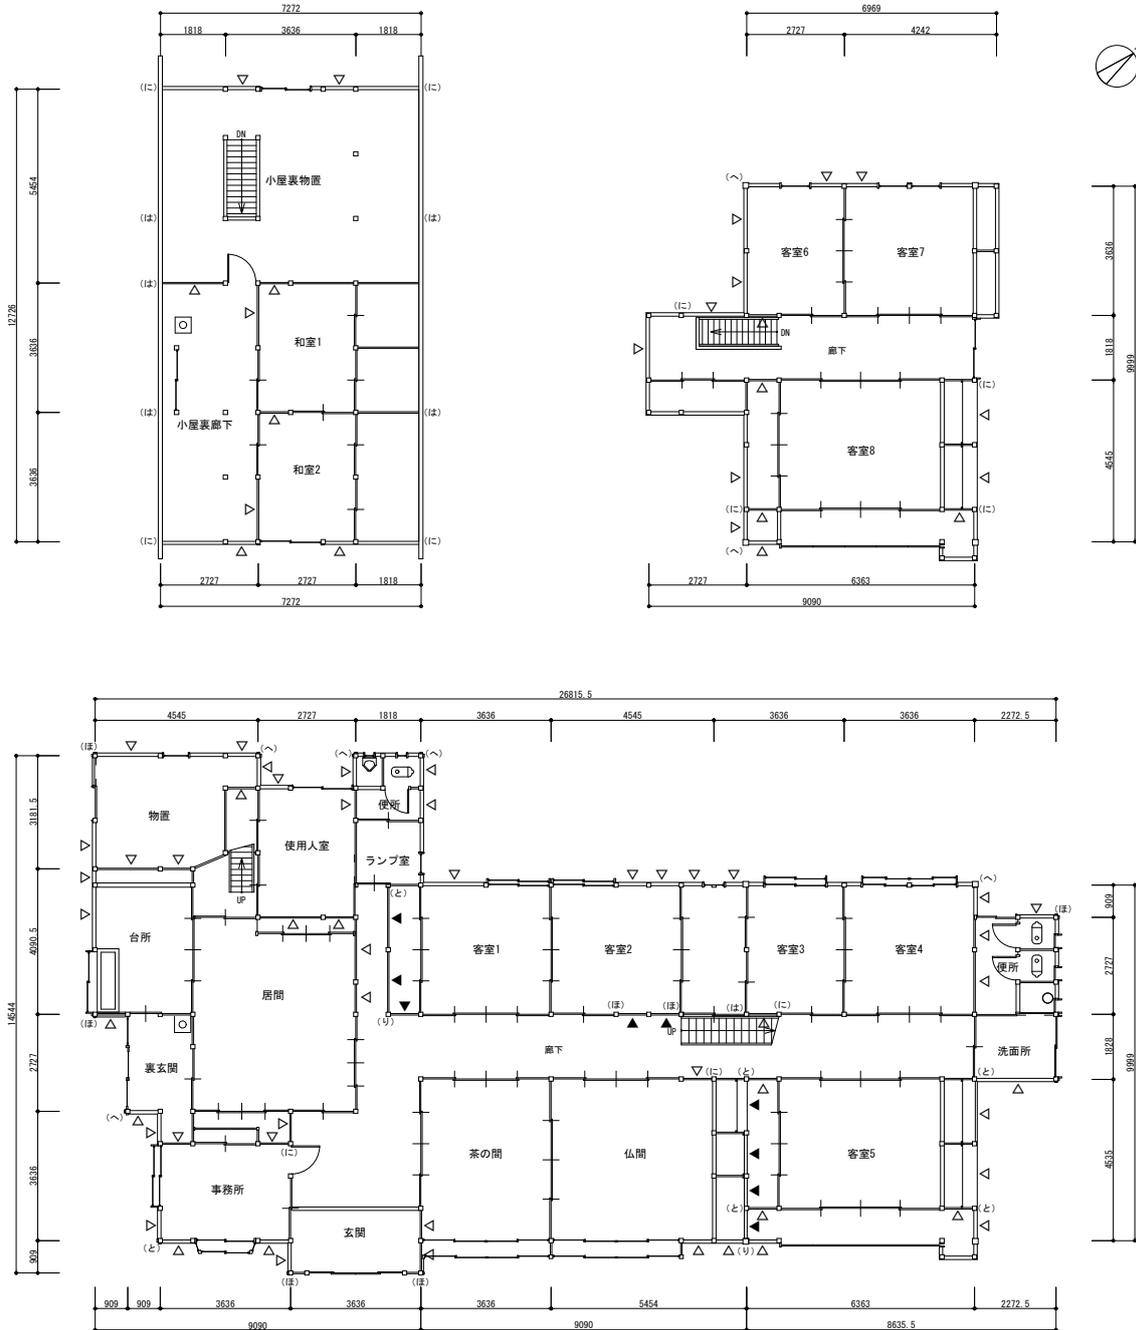
図 5-15 耐力壁位置図

耐震、耐風、荷重等に対する不足する耐力を補うため、地中梁基礎の敷設、耐力壁の設置、小屋組の補強等を実施した。検討過程は「第6章 構造補強」参照。

建物はほぼ板張り仕上げであることから壁内部の空間を利用して構造用合板を用いた耐力壁を設置した (図5-15)。

外部側は既存の間柱の内側に合板の厚みを控えて受け材を廻し、既存の柱散り寸法が変わらないように配慮した。内部の間仕切壁は壁厚が薄く下地を組むと既存の散りを確保できないため、極力意匠に影響を与えない押入内部等の見え隠れに優先的に配置した (図5-14)。

耐力壁の両脇の柱は地震時の浮き上がりを防ぐため、立ち上がり基礎から取ったアンカーボルトで土台を固定し、土台と柱は所定の許容耐力が確保できる金物で固定した。

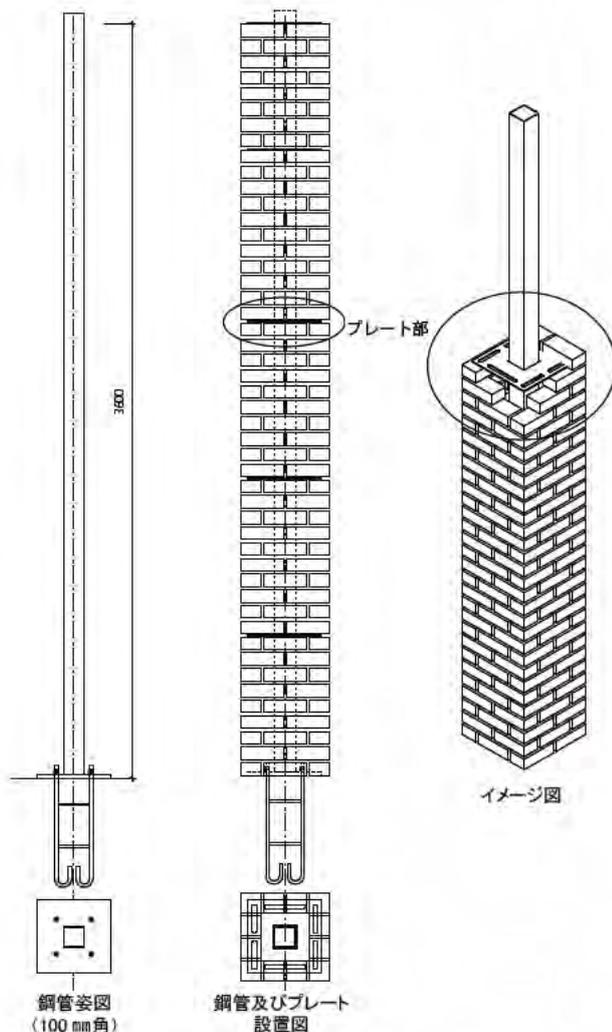
図5-19 煙突補強図

煉瓦煙突自体の重量による地盤の沈下も見られたため撤去して積み直す方針とした。解体は大バラシを行い、極力大きな塊として取り外して復旧した。

煉瓦煙突は半枚積みで非常に不安定な状態であるため基礎にアンカーボルトで固定した100mm角の鋼管を入れて補強した。大バラシした煉瓦を積直すレベルには、鋼管にプレートを溶接し高さの基準とするとともに積直し位置にはモルタルや樹脂接着剤を用いて鋼管と煉瓦を固定して一体化を図った(図5-19)。
