## 5 史跡旧奥行臼駅通所主屋基礎調査報告書

株式会社 文化財保存計画協会

**史跡旧奥行白駒通所保存管理計画書**

—平成 24・25 年度史跡等保存管理計画策定事業報告書—

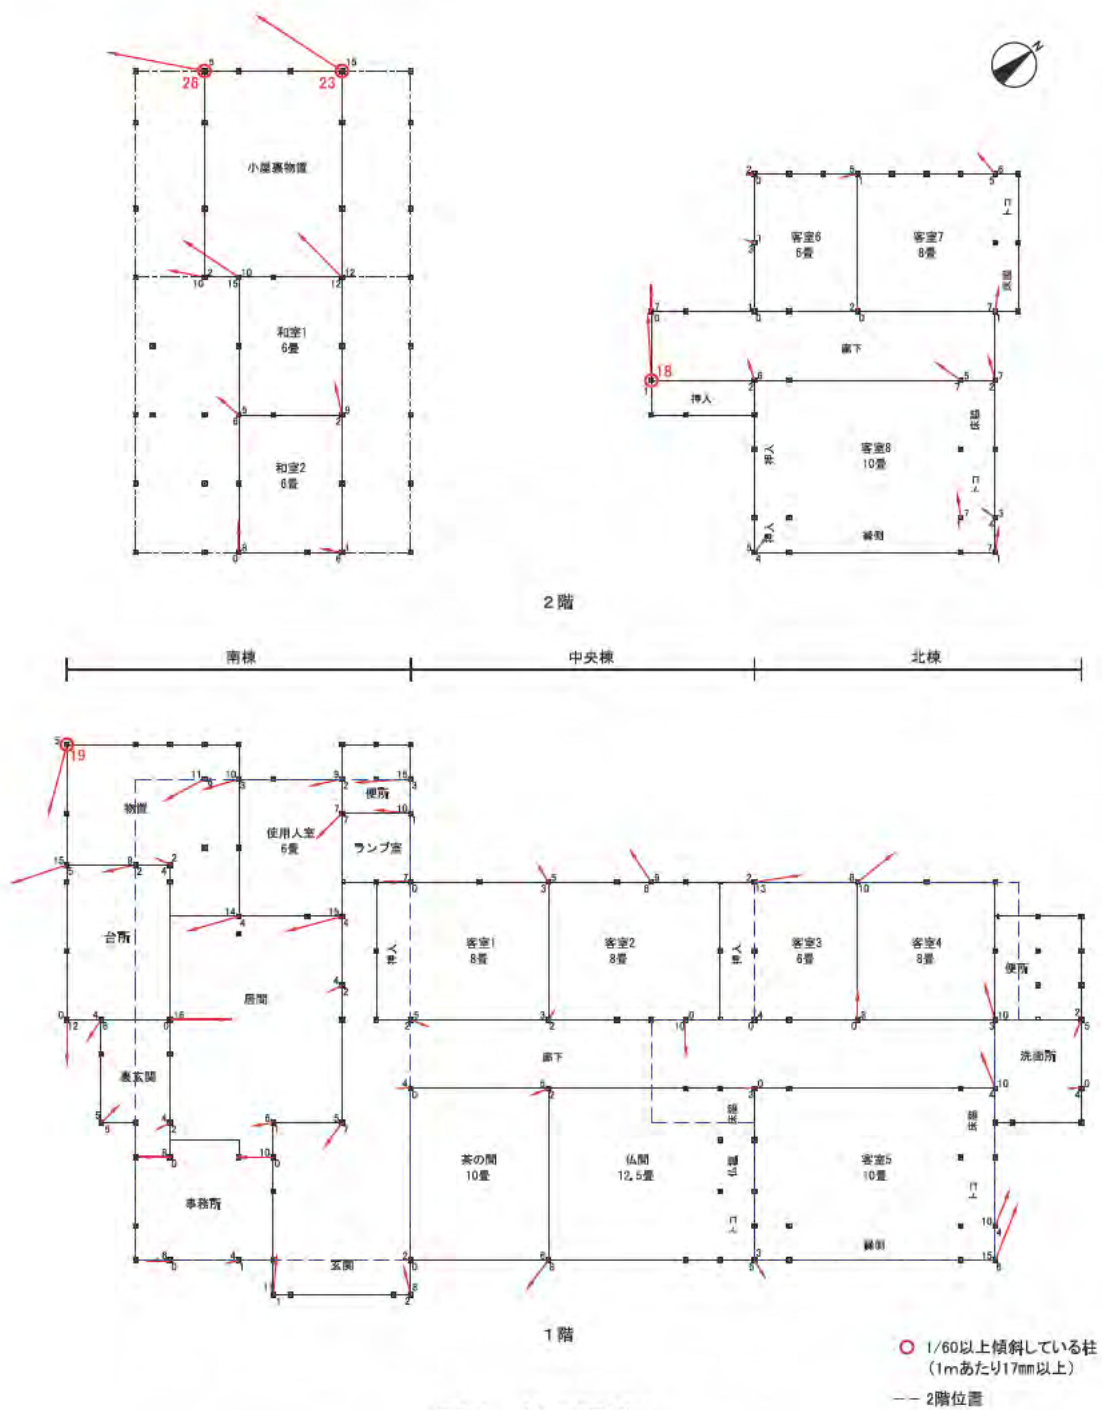
図1 柱の傾斜

軸部の傾斜は別図のとおりである。図中の赤丸で示した柱は是正が必要との目安となる 1/60 以上の傾斜がみられる柱である。

駅通建造物を一見すると、柱と建具に大きな隙間がみられ、軸部の傾斜が大きいと考えられたが、柱の傾斜を実測した結果、1/60 以上の傾斜がみられる柱は 4 本にとどまっている。この結果、柱と建具の隙間は敷居の不陸によるものと考えられる。

各建造物の傾向としては、平屋建である中央棟が若干外側に開く傾向があるものの、軸部の傾斜が少ない。北棟は西側に傾斜している傾向がみられる。南棟は他に比べて全体的に傾斜が大きく、

南側に傾斜している傾向がみられる。

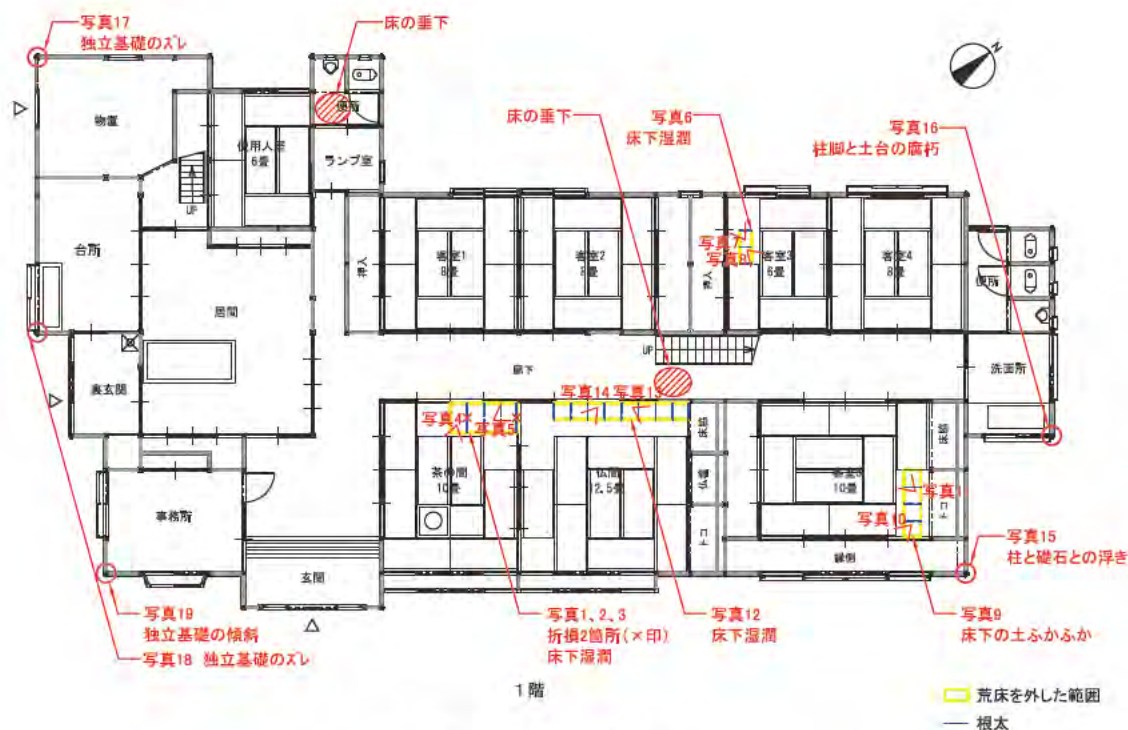
図2 床の破損状況

今回の調査において、不陸の要因と考えられる床組みを確認した。床が下がっている箇所の畳を上げ、荒床を外し、根太から土台までを直接目視した。目視した箇所は図2の4箇所である。

4箇所のうち、「客室3」「客室5」の床は昭和59年に下地補強、4室全てについて平成5年に束の修理が行われている。「茶の間」の根太は添木状に新しい根太を配り補強されていたが、補強されていない根太2本が折損していた。

駅通建造物は全体的に床高が低く、建物外周には下見板が地上附近まで張られているため風通しも悪い。柱は土台建となり、土台の柱直下には礎石が据えられるが、多くの箇所で礎石や土台の下端が埋まった状況である。

また、「客室5」以外の3箇所は床下が湿潤で、木部には腐朽菌が発生していた。「客室5」は床下の土がふかふかの状態で、指矩を挿すと、容易に30cm程度は貫入する。このような状態は、床下の本来の仕様として考え難く、凍上が一因であると思われる。

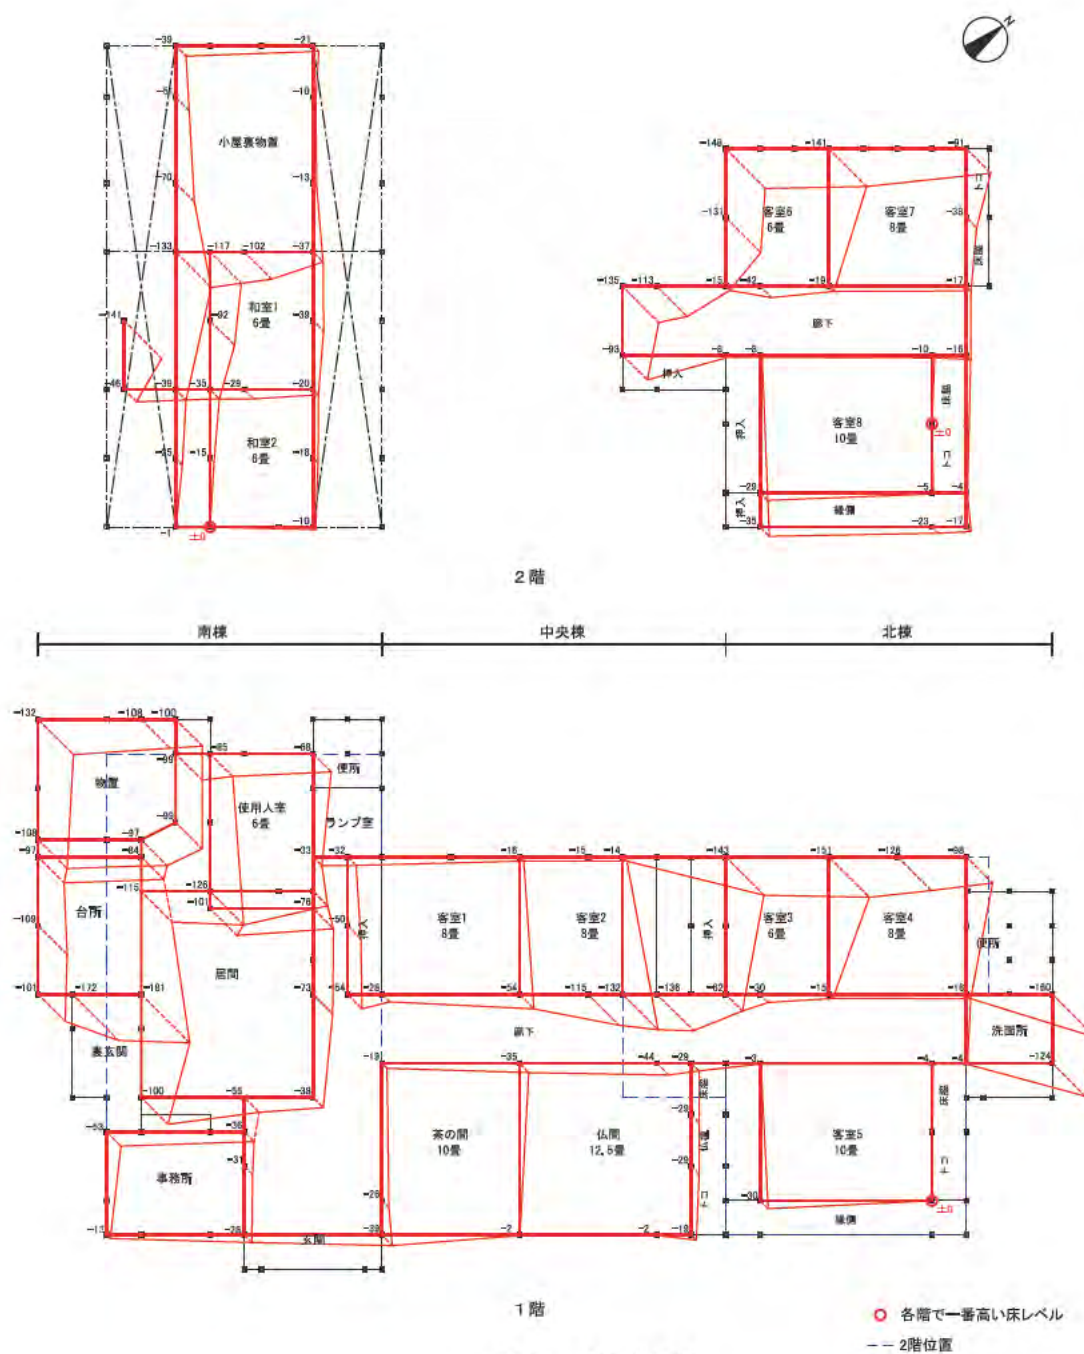
図3 床の不陸

図3は、床の不陸について各階で最も高い数値を基準として床の下がりを模式的に示した図である。各建造物の傾向としては、中央棟が中廊下部分の沈下を除いては水平を維持している。北棟は1・2階とも西側に大きく沈下しており、1・2階の沈下量がほぼ同じであるため、軸部の一体的強度は保有しているが、基礎や地盤の沈下が大きく影響していると考えられる。南棟は1・2階とも南側に大きく沈下している。特に南西隅に張出している「物置」「台所」の沈下が著しい。

以上の傾向を総合的に勘案すると、床の傾斜は南西方向に傾斜しており、これは敷地の傾斜に合致していると考えられる。度重なる増築時の地業によるものか、凍上によるものか、その他の要因によるものか詳らかでないが、床の不陸は根太等の木部の破損の他は地盤及び基礎に影響していると考えられる。

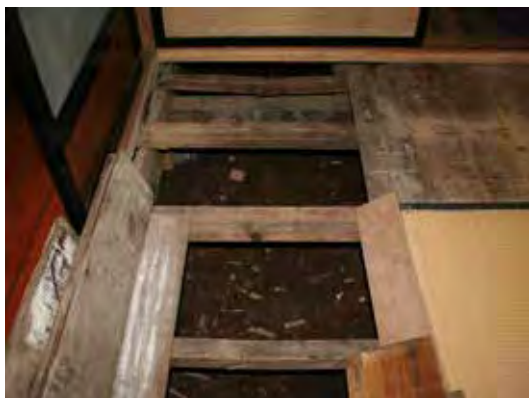
写真 1 茶の間 床組み

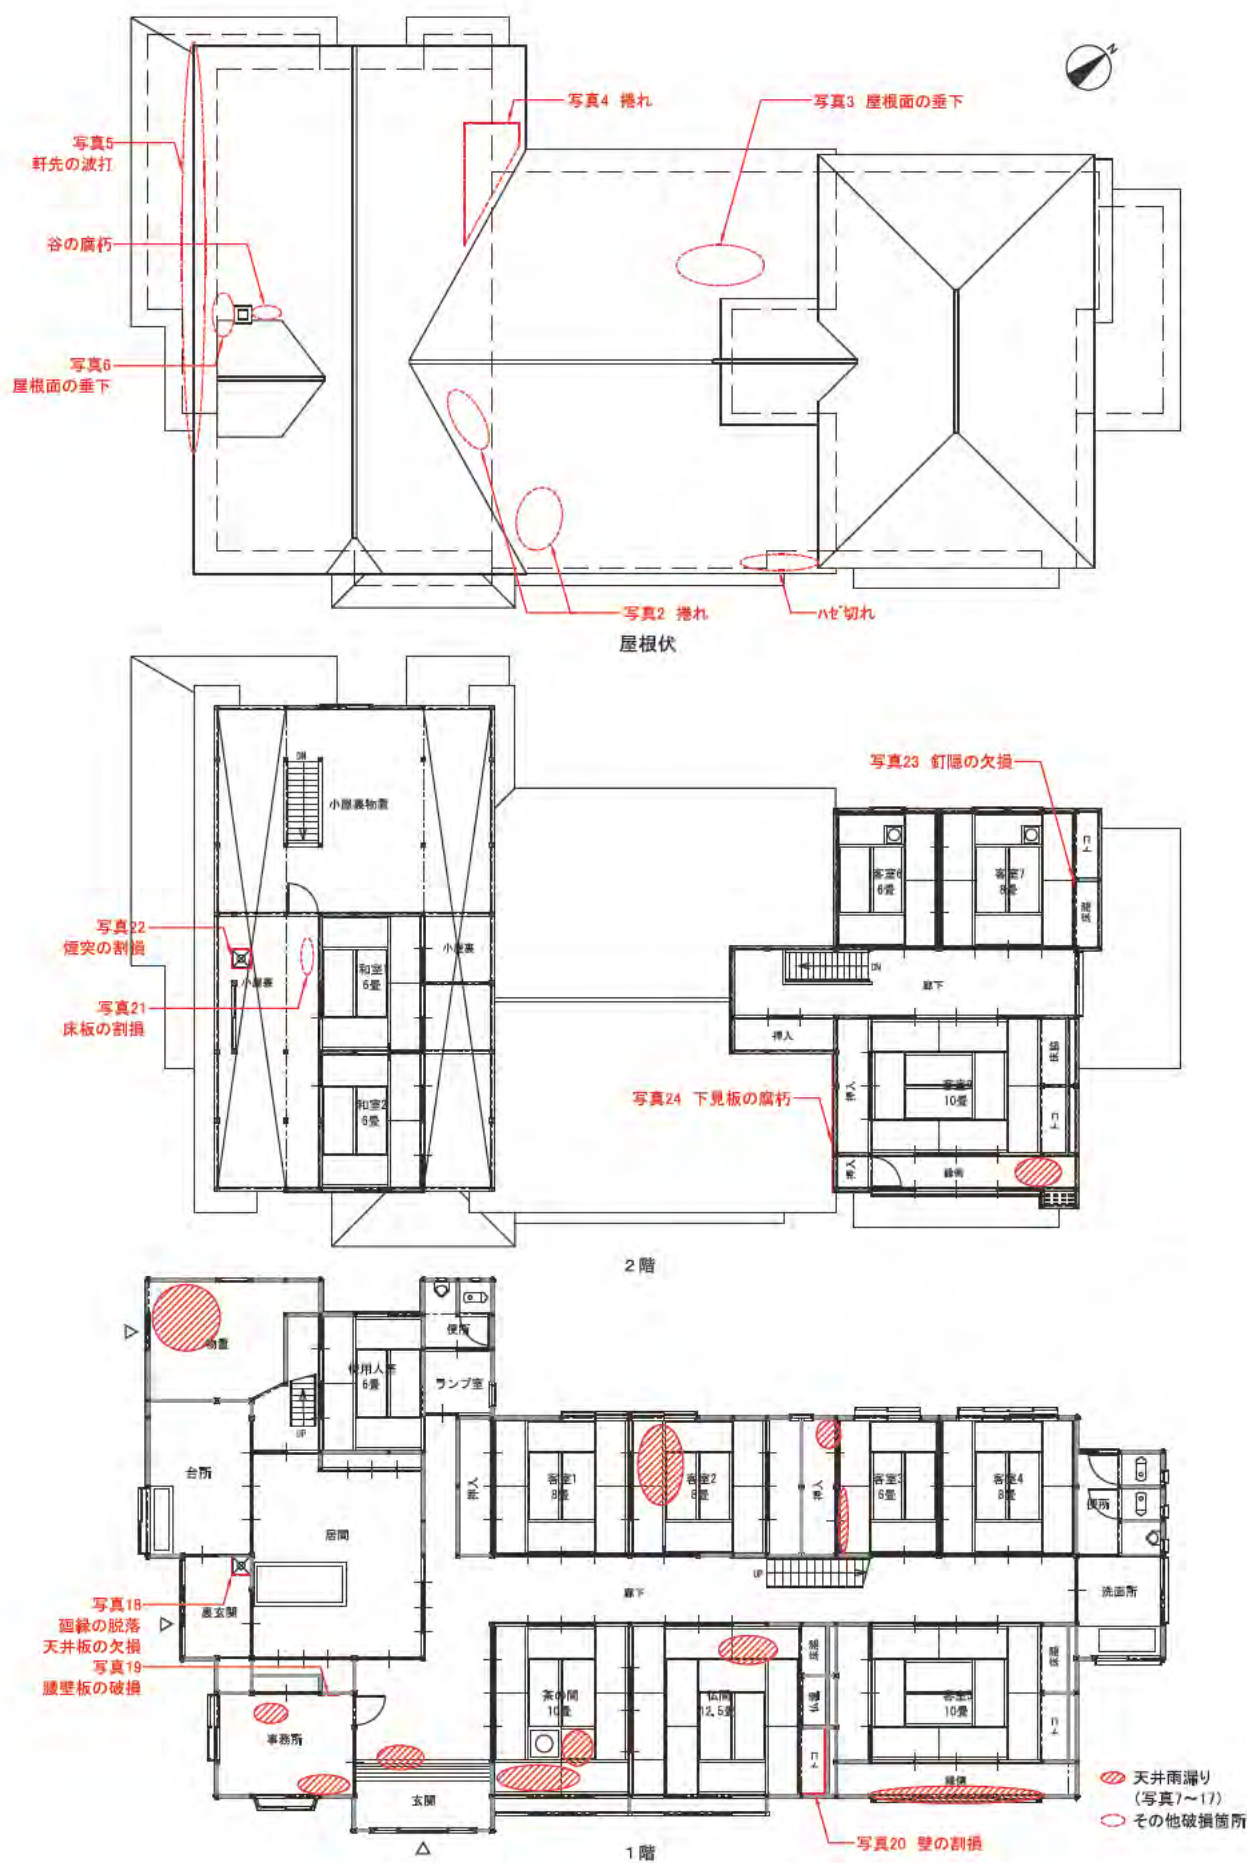
図4 屋根および内部破損箇所

屋根は全体的に経年劣化が進み、不陸やハゼ切れがところどころにみられるとともに、捲りあがっている箇所も散見される。特に南面の煉瓦造の煙突周辺は、屋根面の垂下が著しい。屋根の垂下や亜鉛鉄板の捲れは図 4 のとおりであるが、捲れは中央棟と南棟が接続する谷部にみられる。これは、谷の氷塊が滑落する際に鉄板のハゼを捲り上げることに起因する。昭和 59 年にも同様の修理工事を行った履歴が残り、谷廻りのハゼの掴みを谷に対して逆目にしないなど、工法的な改善が必要とされる点である。

天井は玄関脇の事務室に張られる格天井を除き、竿縁天井が張られる。主な雨漏りの箇所は図 4 のとおりであるが、全体的な傾向として軒先下の側廻りに多くみられる。これは、屋根面では積雪が室内の暖房により温められることにより融解するのに対して、軒先部では融解水が凍結して氷堤が生じ、ここに溜水して雨漏りとなる「すがもり」に起因するものと考えられる。すがもりの対策としては、屋内の熱を屋根面に伝えないよう適切に天井裏で断熱を行い、また小屋裏に換気装置を設けるなど小屋裏と屋根面の温度差を極力少なくすることがあげられるが、現在旧駅通所は冬期間公開しておらず、軒先周辺の雨漏り痕は比較的古いものである可能性が高い。

また、屋根は全面葺替の時期に達しており、葺き替えに併せて谷部や軒先等の度重なる破損や漏水に対処すべく、詳細な納まりについての検討も必要である。

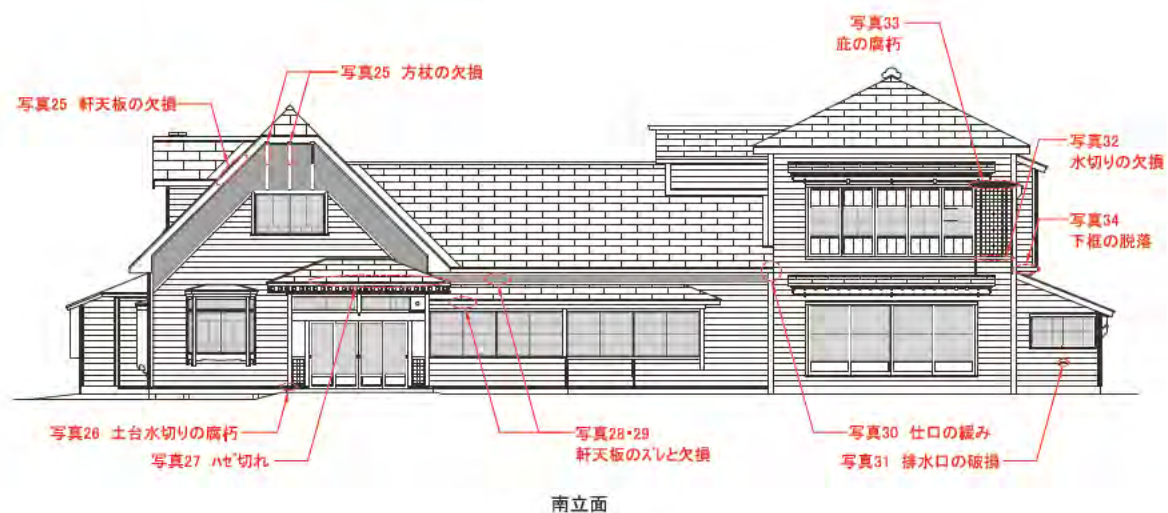
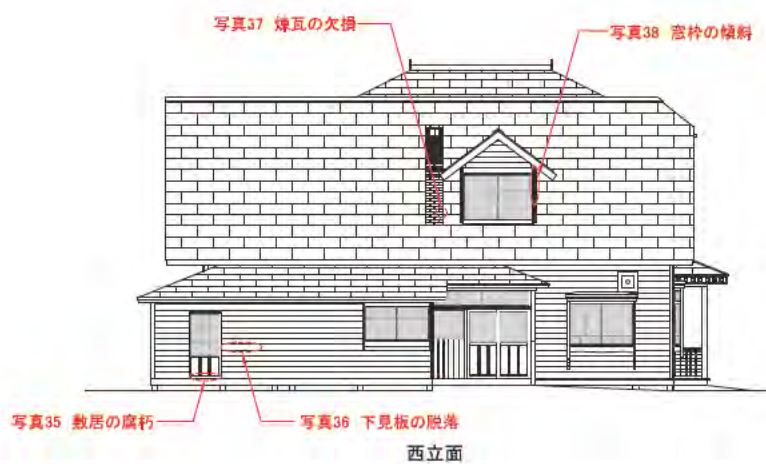
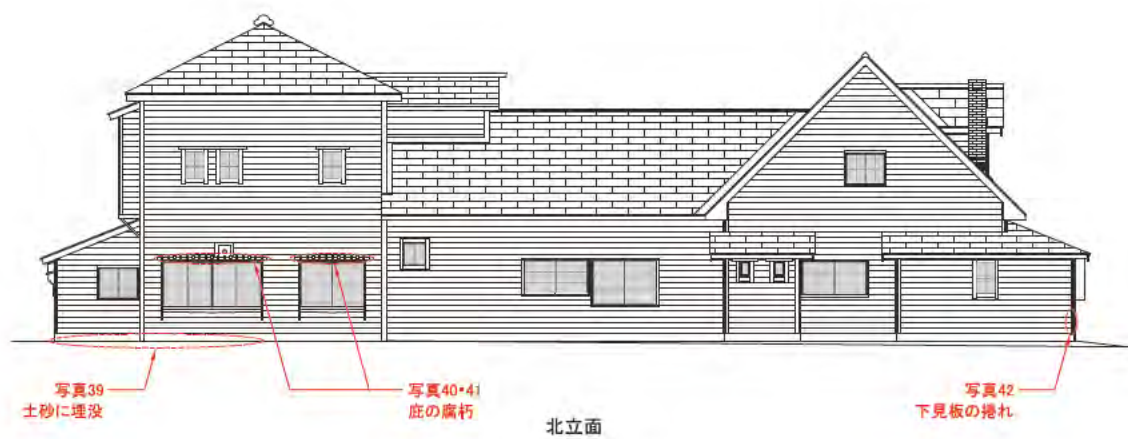
図5 外部破損箇所1

下見板は全体的に経年劣化がみられ、板材の脱落・腐朽、水切留部の開き等が散見される。1 階屋根の積雪に接する部分や、地上付近の下見板に腐朽が著しい傾向がみられる。

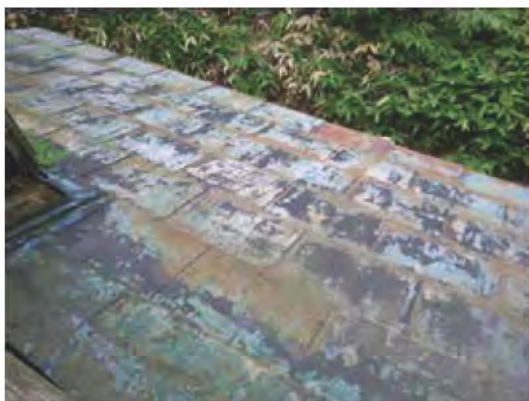
写真1 全体的に経年劣化が見られる屋根面

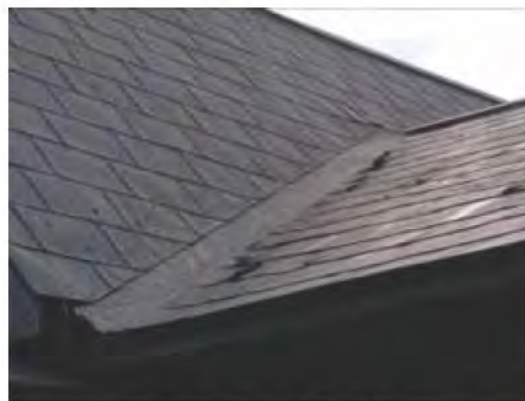
写真2 垂鉛鉄板の捲れ

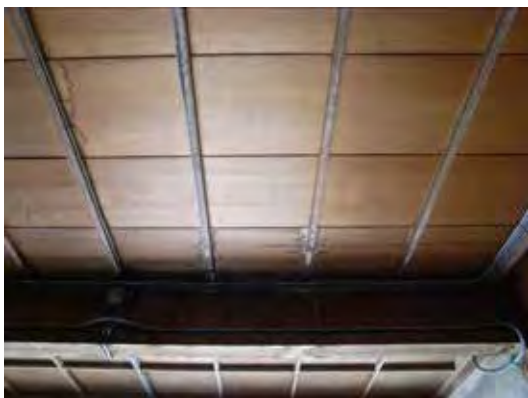
写真 7 玄関天井 雨漏り

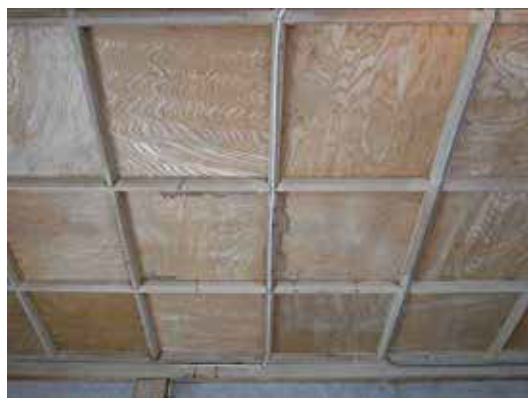
写真 8 事務所天井 雨漏り

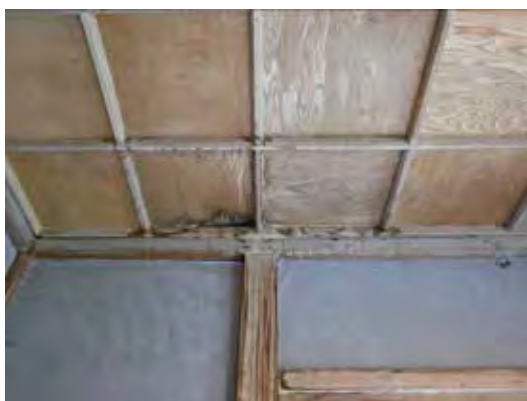
写真 9 事務所天井 雨漏り

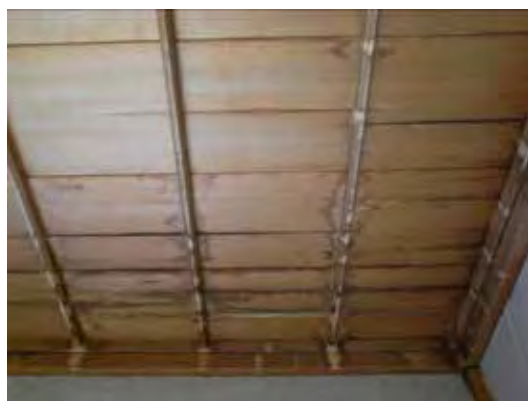
写真 10 茶の間天井 雨漏り

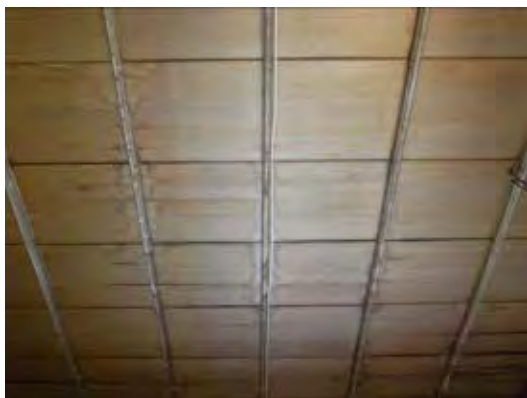
写真 11 茶の間天井 雨漏り

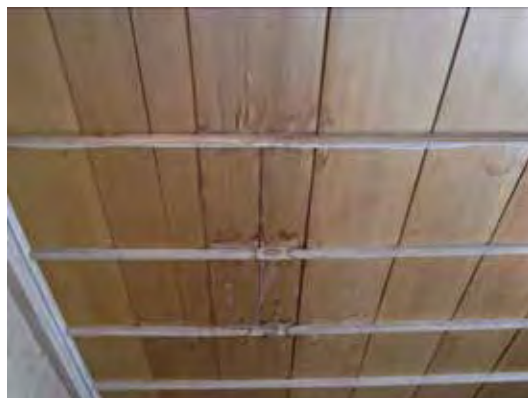
写真 12 仏間天井 雨漏り

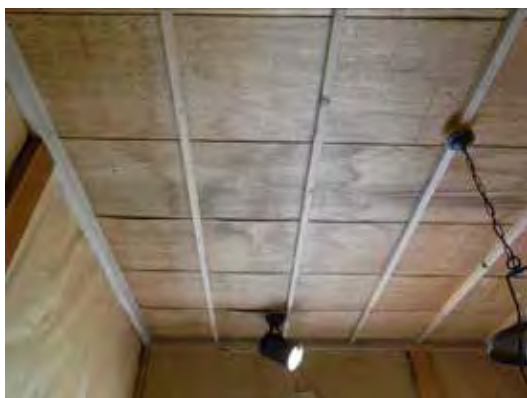
写真 13 客室 2 天井 雨漏り

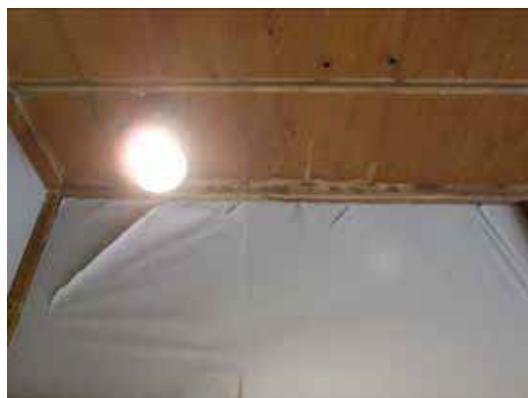
写真 14 客室 3 天井 雨漏り

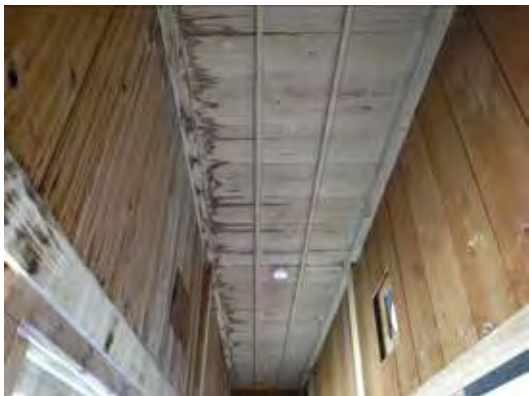
写真 15 客室 5 縁側天井 雨漏り

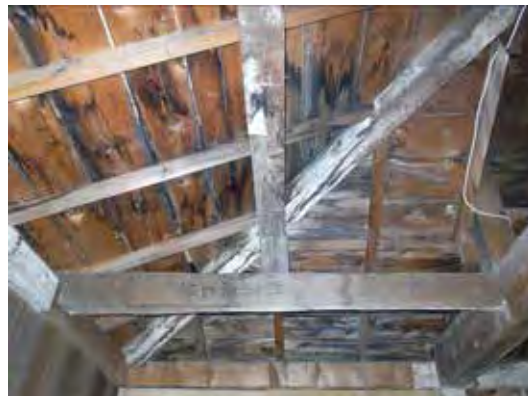
写真 16 物置野地 雨漏り

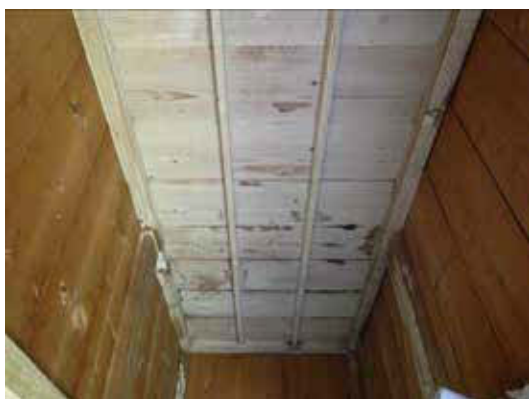
写真 17 客室 8 縁側天井 雨漏り

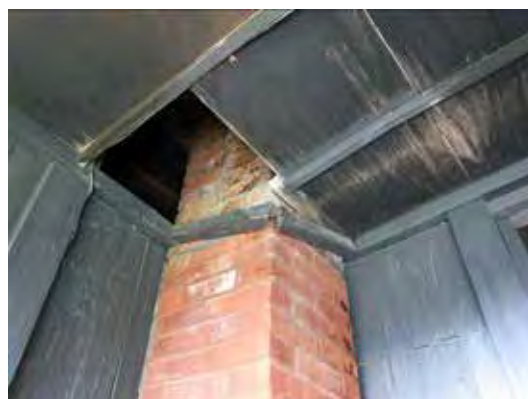
写真 18 裏玄関 廻縁の脱落・天井板の欠損

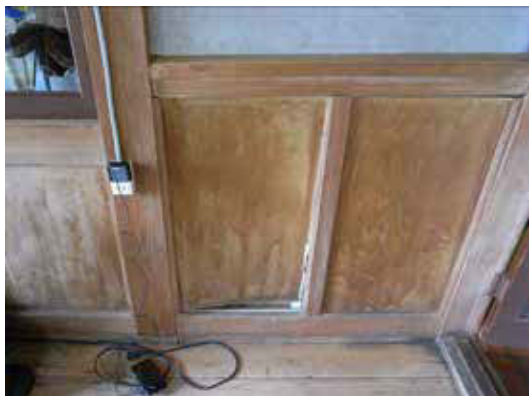
写真 19 事務所 腰板壁の破損

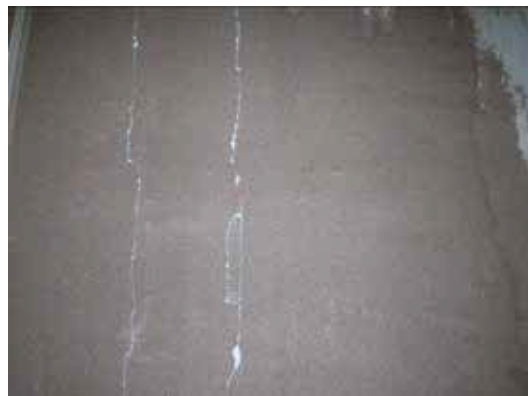
写真 20 仏間トコ 壁の割裂

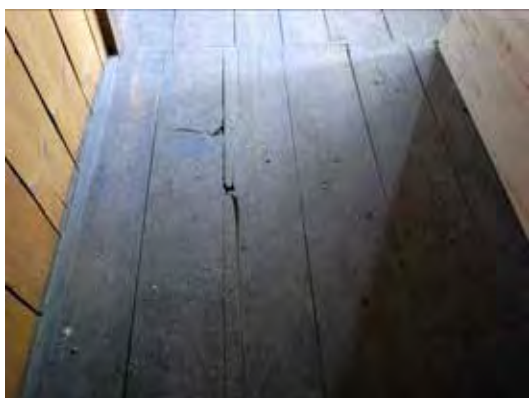
写真 21 小屋裏 床板の割損

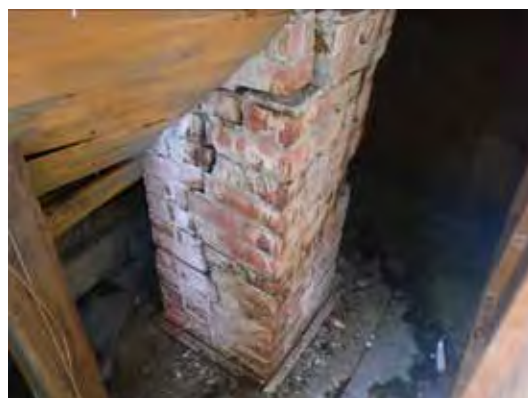
煙突は煉瓦造で、南棟の南側に位置する裏玄関内の隅に位置する。2 階の南面窓脇の屋根から外部に突出するが、屋根から上部は後世に復原的に整備されたものであると思われる。煙突周辺の屋根は垂下しているが、これは室内側の煙突の破損が影響していると考えられる。煙突は本来の煙突が残る 2 階床から野地面にかけて大きく割損しており、崩壊の危険性も考えられる。基本的には南北方向に揺られた結果の目地からの肌別れであるが、煉瓦材そのものの割損もみられる。

写真 22 小屋裏 煙突の割裂

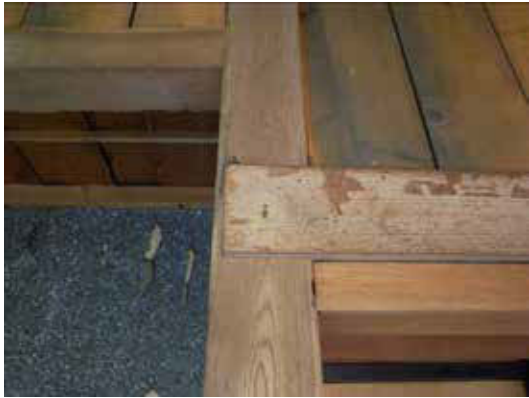
座敷の造作である床・棚や長押等に大きな破損はみられない。天袋・地袋も開閉可能な状態である。北棟西側 8 畳の床を二分する長押の釘隠が 1 個欠損している。

写真 23 客室 7 釘隠（船形）の欠損

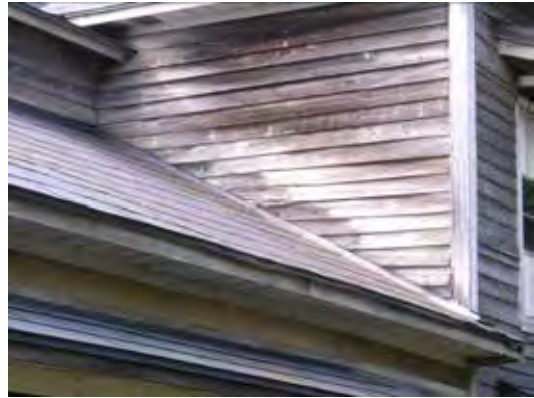
写真 24 下見板の腐朽

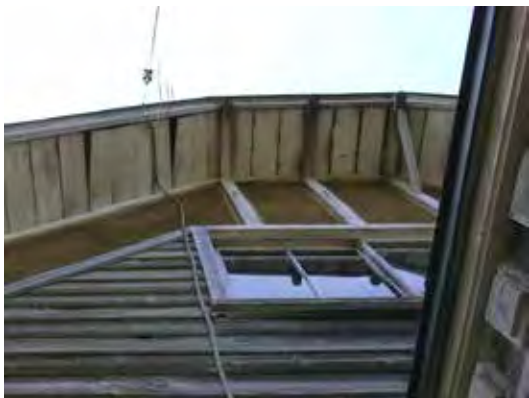
写真 25 軒天板および方杖の欠損

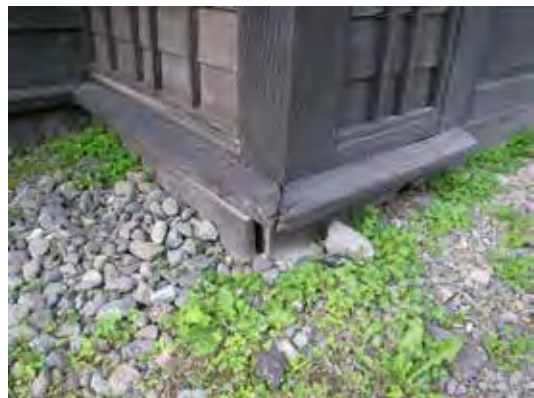
写真 26 土台・水切りの弛緩

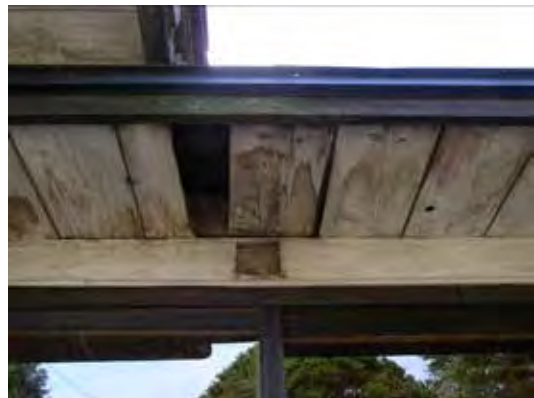
写真 28 軒天板の欠損

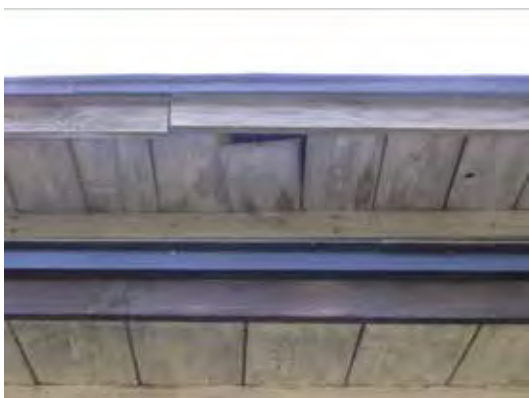
写真 29 軒天板のズレ

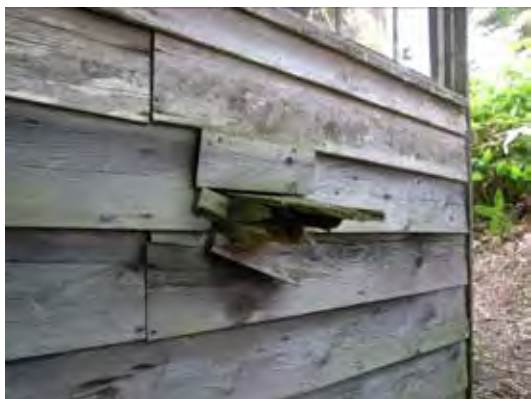
写真 31 排水口の破損

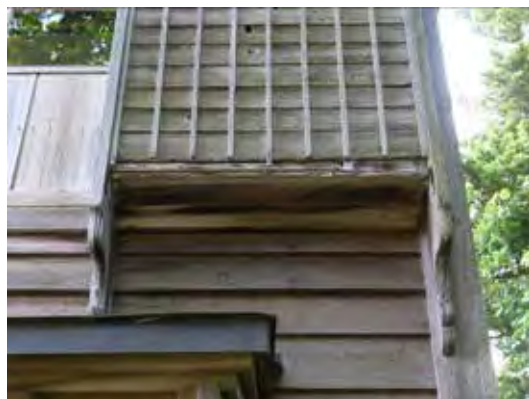
写真 32 水切りの欠損

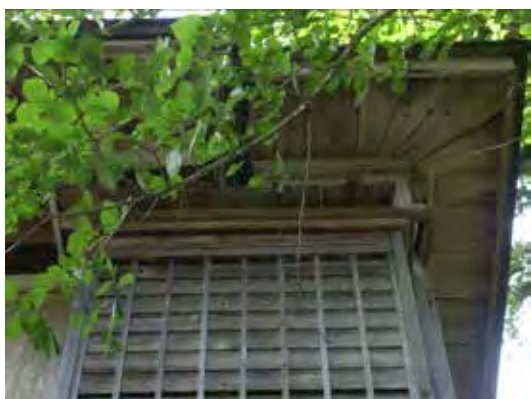
写真 33 庇の腐朽

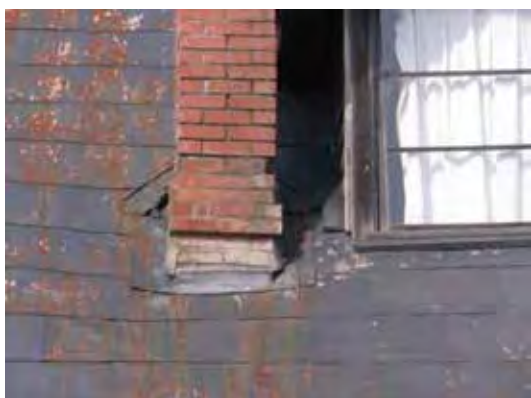
写真 37 煉瓦の欠損

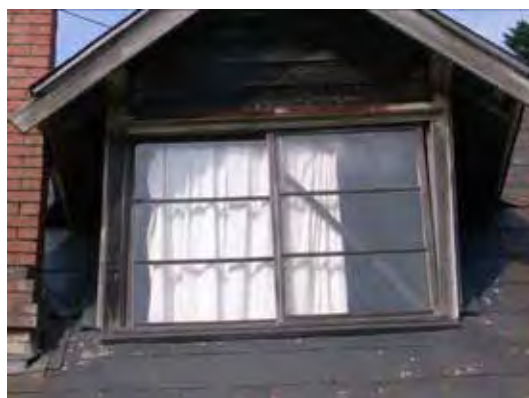
写真 38 窓枠の傾斜

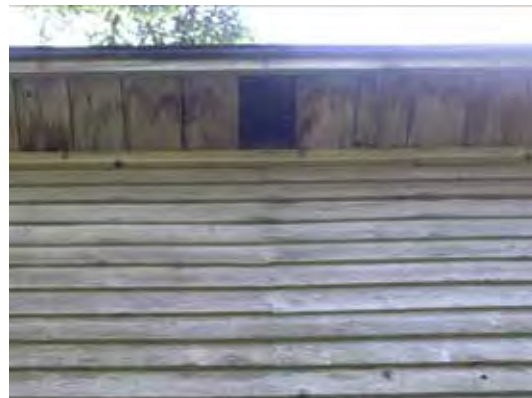
写真 44 軒天板の欠損

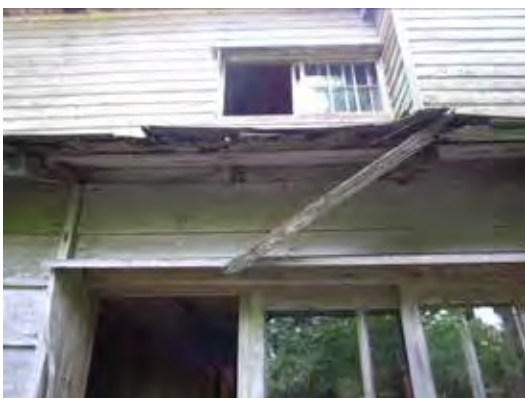
写真 45 広小舞の腐朽

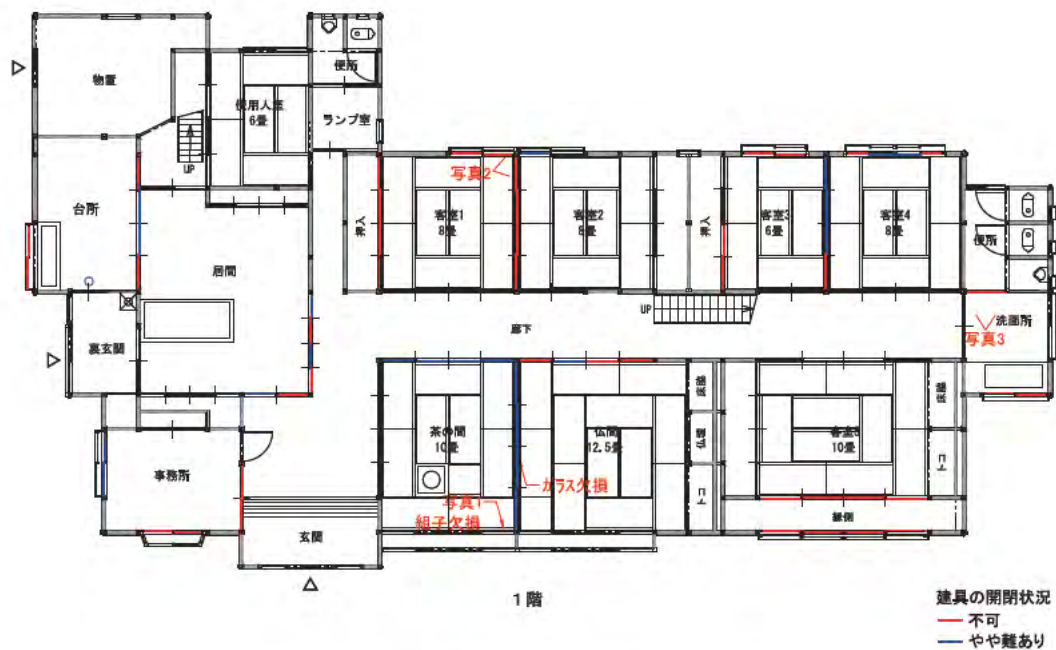
図 6 建具の破損および開閉状況 1

外部に面する建具は正面玄関の両開戸と引違ガラス戸となる。基本的に居室部の窓は二重窓となる。今回の調査ではすべての建具を開閉したわけではないが、開閉にやや難があるものと、開閉が困難なものを図に示した。

内部の建具は板戸・襖・障子・ガラス戸となる。軸部の傾斜調査と床のレベル調査の結果を考慮すると、建具に開閉の支障があるものは、軸部の傾斜よりも床レベルに起因していると判断される。

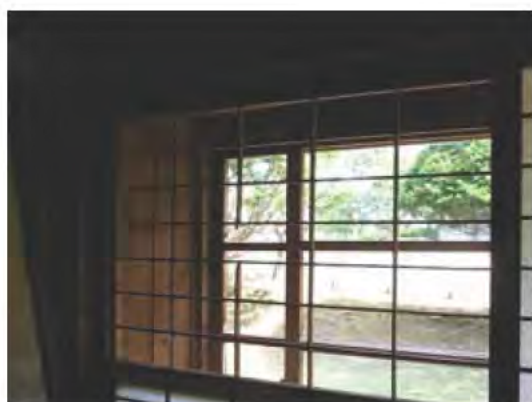
写真1 組子の欠損

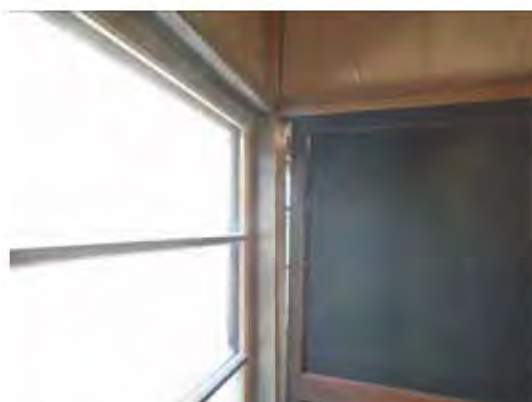
写真2 内法の傾斜
