# 別海町学校施設長寿命化計画

平成 31 年 3 月

別海町

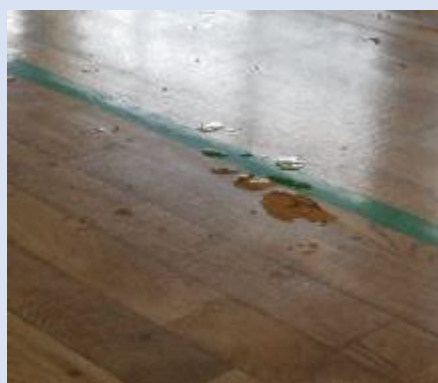
#### 3: 内部結露による鉄骨からの水滴

写真は天井鉄骨からの水滴継続的に落下。(写真は8月室温 30℃)

結露による水滴

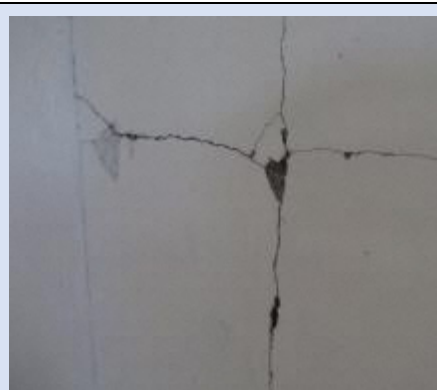
#### 4: 体育館内壁の亀裂

写真は体育館内壁の亀裂。

体育館内壁の亀裂

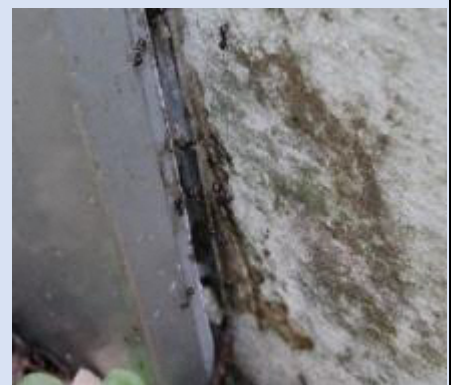
##### 4: エキスパンジョイント、アリの侵入

写真は体育館渡り廊下のエキスパンジョイント部。アリが侵入し屋内側トイレ壁内に巣を作っている。

エキスパンジョイント部のシール劣化

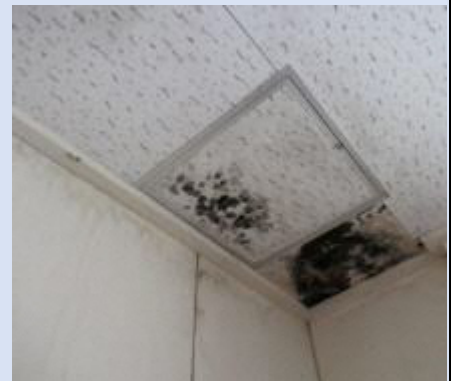
##### 5: 天井の雨漏り跡

写真は1F教材室。上部校舎増築部屋根からの雨水侵入による。

天井雨漏り部

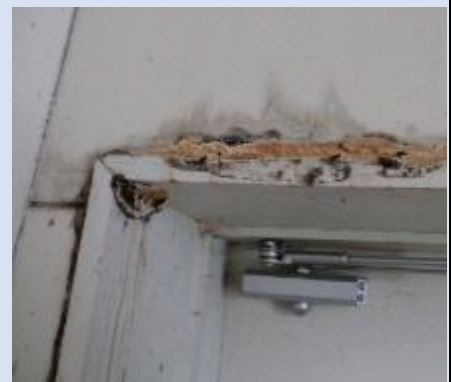
##### 6: 雨漏り及びカビの繁殖(教材室横専用玄関)

写真5横の専用玄関内のカビ天井から内壁伝いに雨水の経年侵入による。

雨漏り跡(カビの繁殖)

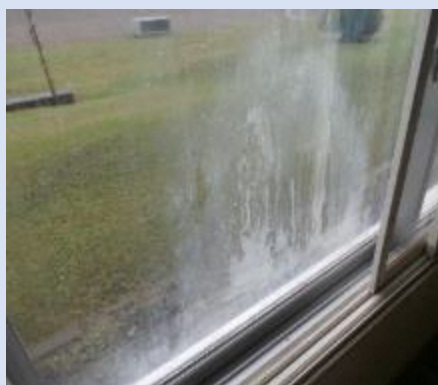
##### 3: サッシの老朽化

空気層結露。既存サッシから断熱サッシ及び強化ガラス（スクールテンパ）に変更。ペアガラスのカバー工法も考えられる。

サッシ

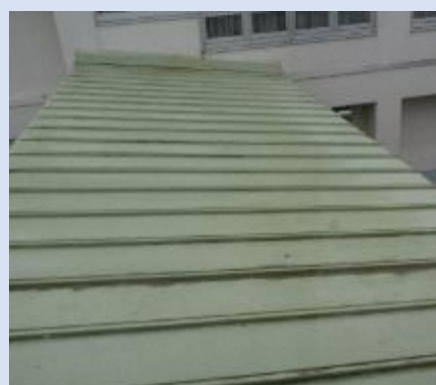
##### 4: 屋根板金劣化

既存屋根板金は撤去。ガリバリウム鋼板葺き替え。

屋根板金

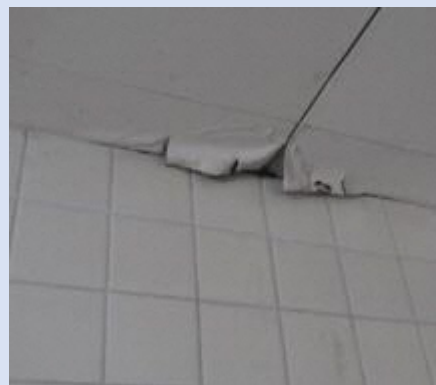
##### 5: 内壁等劣化

内壁経年劣化。改修に併せ、破損部は修繕。

内装(トイレ天井)

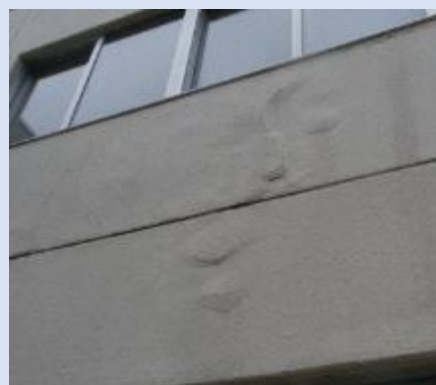
##### 6: 外壁の塗装剥離(浮き)

塗装面が躯体から部分的に剥離。空気（水）等は侵入。複数箇所で見られる。

外壁(塗装浮き)

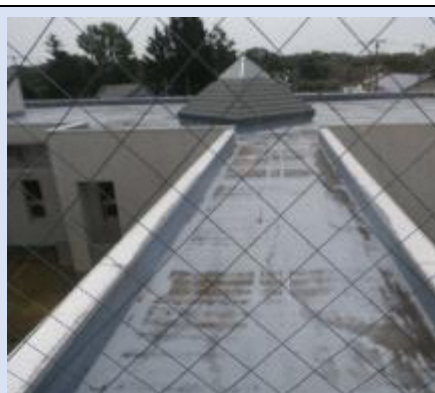
1: 屋上防水の劣化

屋上防水トップコート劣化、部分的剥離。また、写真奥のトップライト周辺から雨漏り。

屋上防水(トップコート劣化)

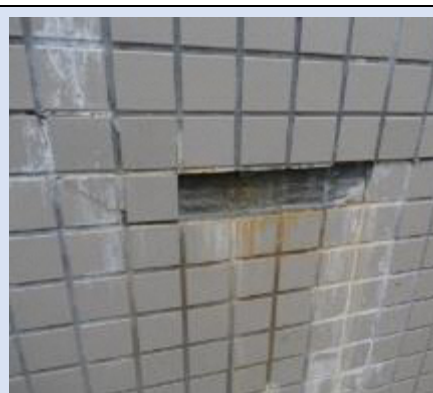
4: 外壁タイル剥離

外装タイルの部分的亀裂、剥離。該当箇所コンクリートよりエフロレッセンスがみられる。校舎2。

外装タイル部分亀裂・剥離

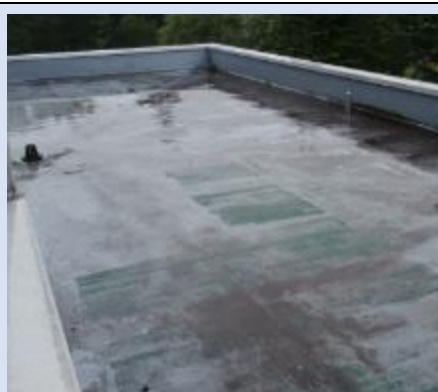
1: 屋上防水の劣化

防水トップコート劣化、部分的剥離。

屋上防水(トップコート劣化)

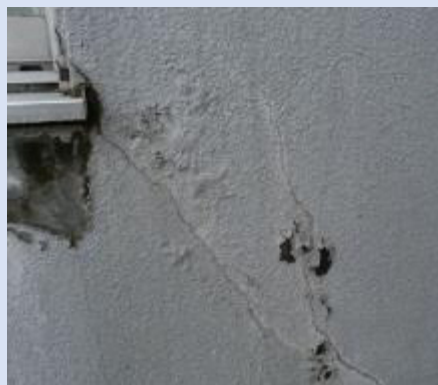
2: 外壁サッシ周辺亀裂

サッシ等開口部四隅の放射状の亀裂。亀裂箇所から塗装剥離。

外壁の亀裂

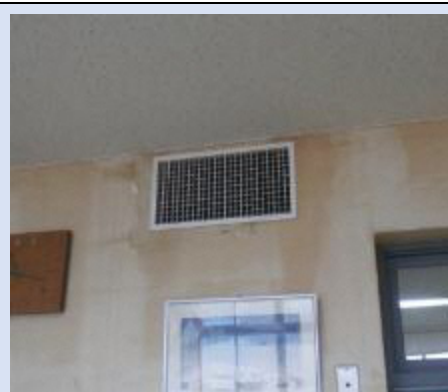
4: 内部等劣化

内壁の経年劣化。汚れ。

内装劣化・汚れ(校長室)

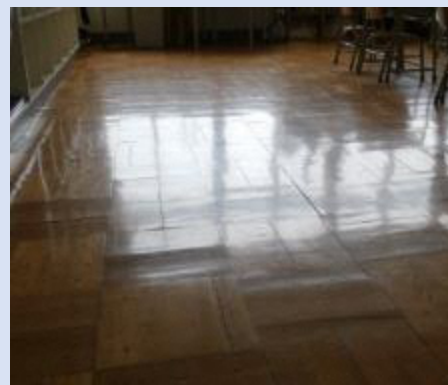
5: 床の反り

床材経年劣化。教室及び廊下の木フローリングの反り、うねり。

床材の反り

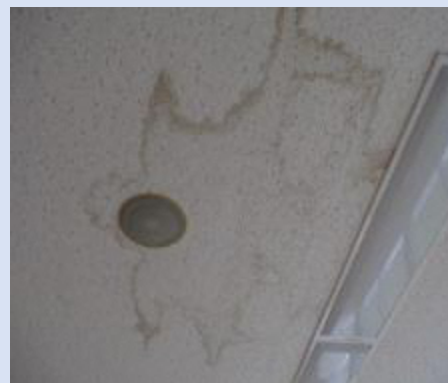
6: 天井の雨漏り跡

天井の雨漏り跡。2Fワークスペース、学習室2ほか。

天井の雨漏り跡

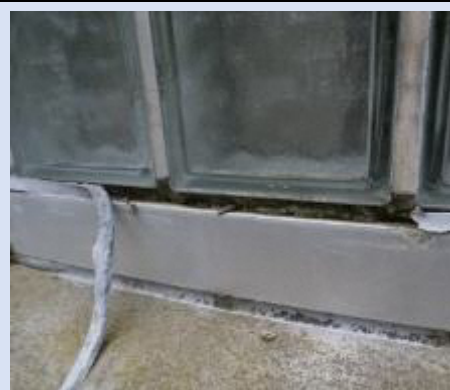
#### 4: ガラスブ ロックシ ール劣化

写真は 1 F  
ホール部の  
ガラスブロ  
ック、シー  
ル劣化、剥  
離の状態。

ガラスブロックシーล剥離

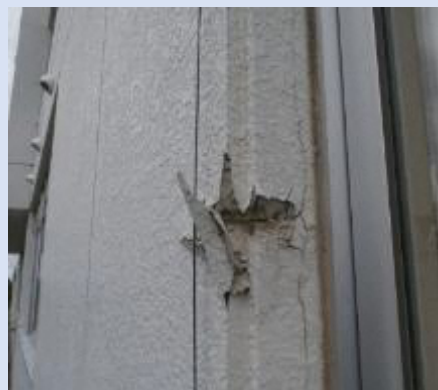
#### 2: 外壁サッシ 周辺劣化

サッシ周  
囲のモルタル  
破損、剥離。

サッシ周辺の劣化

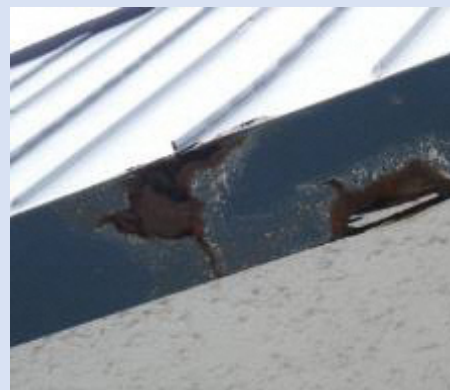
#### 5: 屋根板金 劣化(旧 校舎棟)

旧校舎棟屋  
板金の劣  
化、部分的  
に錆びによ  
る腐食がみ  
られる。

屋根板金の劣化(旧校舎棟)

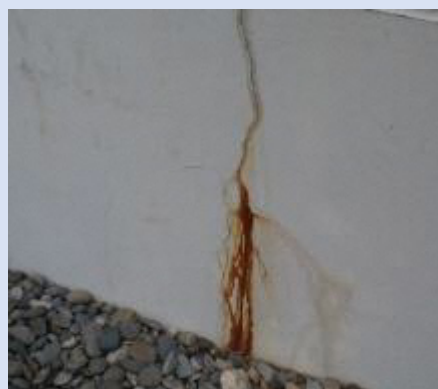
#### 3: 基礎モルタル 亀裂

基礎モルタルの部分  
亀裂。雨の侵入  
により配筋  
のサビが進行  
している  
と思われる。

基礎モルタル亀裂(内部配筋サビ)

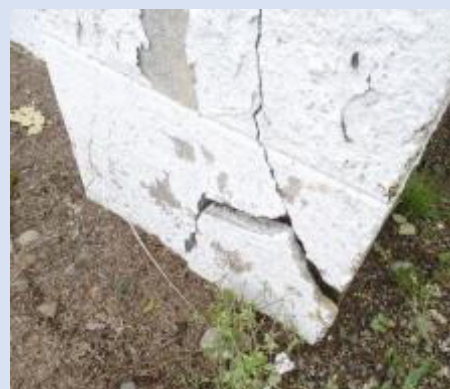
#### 6: 基礎モルタルの亀裂 剥離

写真は旧校  
舎棟の基礎  
部分。モルタルの亀裂  
及び剥離の  
状態。

基礎モルタル亀裂・剥離

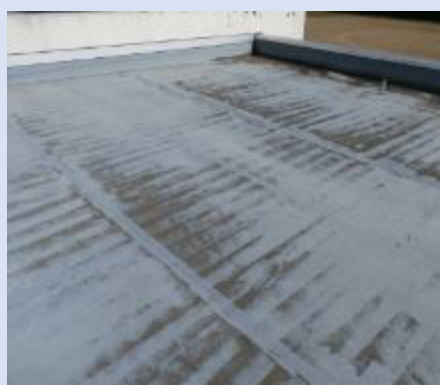
1: 屋上防水  
の劣化

防水トップ  
コート劣化、  
部分的剥離。

屋上防水(トップコート劣化)

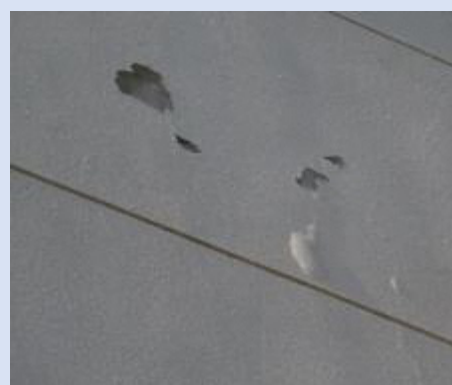
4: 外壁塗装  
剥離

写真は外壁  
の浮き、剥  
離。複数箇  
所でみられ  
る。

塗装劣化(剥離)

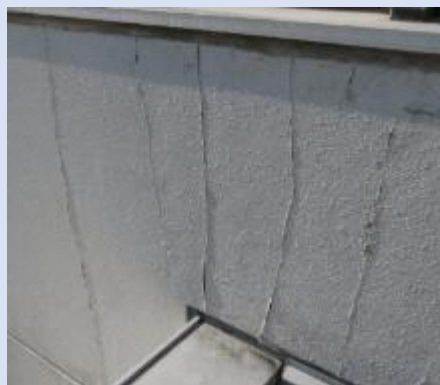
2: 外壁の劣  
化

外壁の亀裂。  
複数箇所で  
みられる。

外壁亀裂

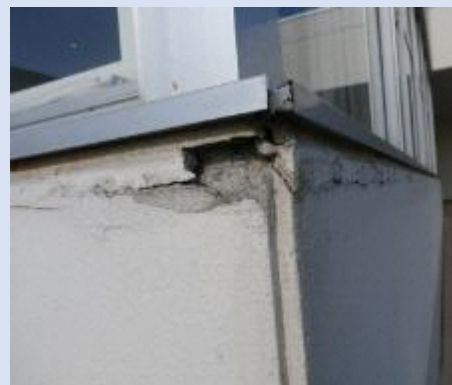
5: 外壁の劣  
化

サッシ周り  
の充填モル  
タル等の剥  
離。

サッシ下部充填モルタル隔離

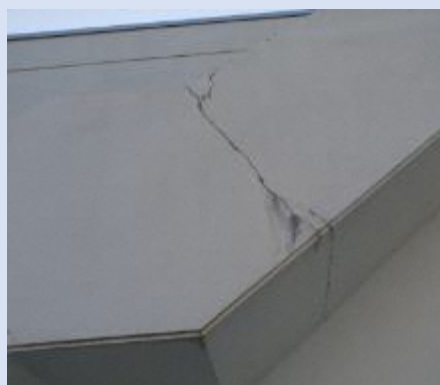
3: 屋外階段  
の亀裂・破  
損

写真は2F 校  
舎屋上から  
体育館屋上  
に向かう屋  
外階段。踊り  
場周辺でコ  
ンクリートの  
亀裂。破損。

屋外階段破損

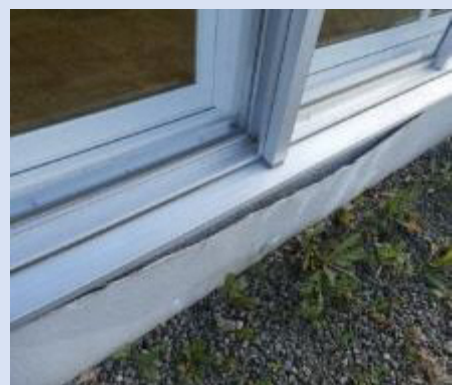
6: 基礎モル  
タルの剥  
離

1F コンピュ  
ー室基礎モ  
ルタルの広  
範囲な剥  
離。

基礎モルタルの剥離(帯状一面)

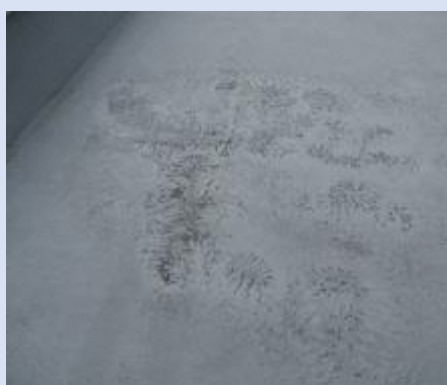
1: 屋上防水  
の劣化

防水トップ  
コート劣化、  
部分的剥離。

屋上防水(トップコート劣化)

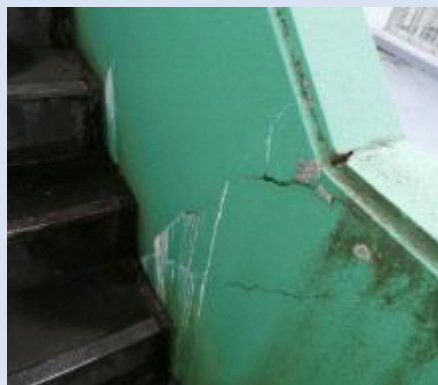
2: 屋外階段  
の亀裂・破  
損

写真は2F 校  
舎屋上から  
体育館屋上  
に向かう屋  
外階段。踊り  
場周辺でコ  
ンクリートの  
亀裂。破損。

屋外階段破損

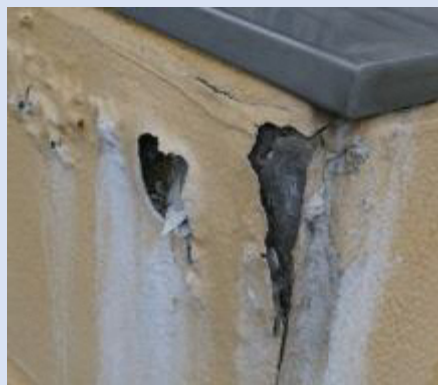
3: 外壁塗装  
剥離

写真はエン  
トランス部  
の腰壁。塗装  
剥離により  
コンクリート  
表面よりエ  
フロレッ  
センスがみ  
られる。

塗装劣化(剥離)

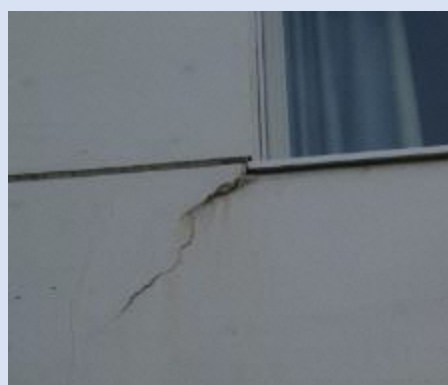
4: 外壁の破  
損

サッシ周  
辺の外壁  
亀裂。

サッシ周辺の外壁亀裂

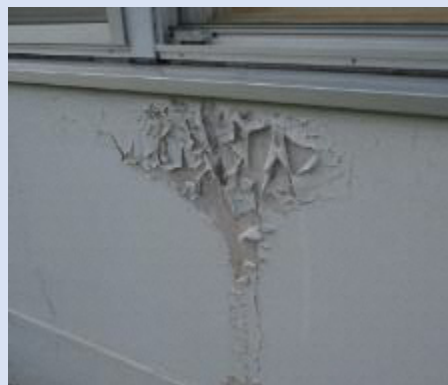
5: 外壁塗装  
の劣化

サッシ周  
りの塗装劣  
化剥離。

塗装劣化(剥離)

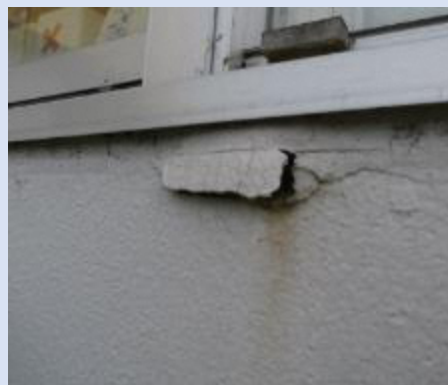
6: 外壁の劣  
化

サッシ周  
りの充填モ  
ルタル等の  
剥離。

サッシ下部充填モルタル隔離

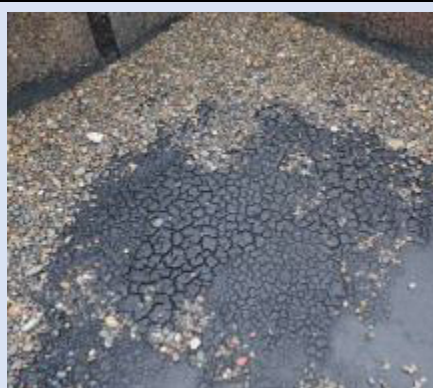
1: 屋上防水の劣化

屋上防水はアスファルト防水砂利敷き。防水層劣化。

屋上防水(アスファルト防水)

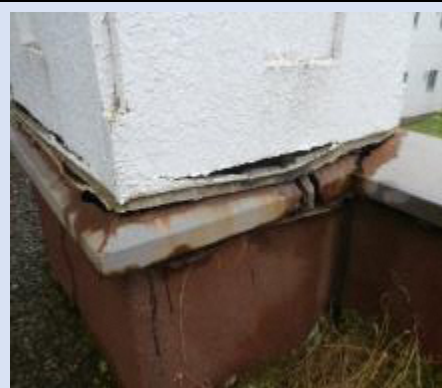
4: 外壁の破損

外壁笠木周辺のシール及び充填モルタル等の劣化剥離。

コンクリート柱下部(2F屋上)

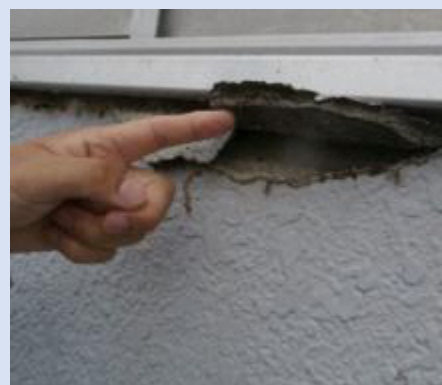
5: 外壁の劣化

サッシ周りのシール及び充填モルタル等の劣化剥離。

サッシ周り

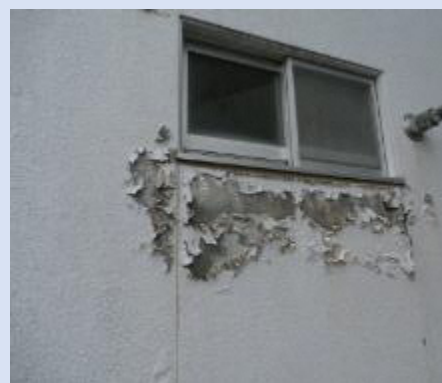
6: 外壁の劣化

外壁塗装面の劣化による剥離。

外壁塗装剥離

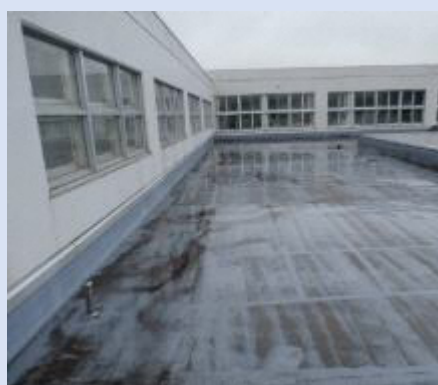
1: 屋上防水  
の劣化

防水トップ  
コート劣化、  
部分的剥離。

屋上防水(トップコート劣化)

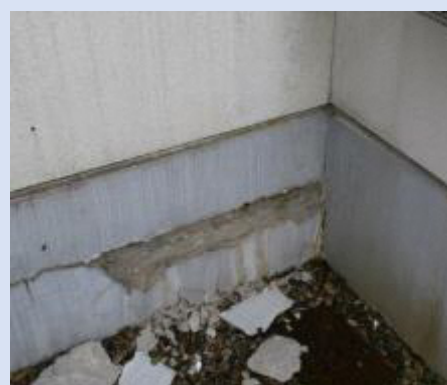
4: 基礎モル  
タル剥離

基礎モルタルの部分剥離。配筋のサビと膨張による崩壊。

基礎モルタルの剥離

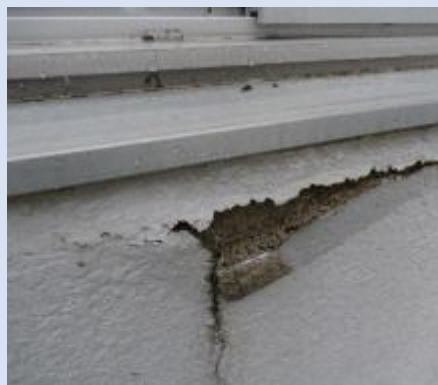
2: 外壁サッシ  
周辺劣化

サッシ下部  
充填モルタル  
及び塗装剥離。

サッシ下部充填モルタル剥離

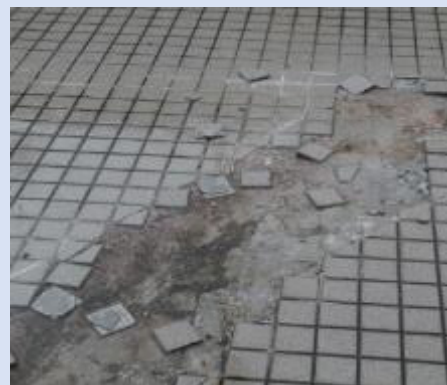
5: 玄関ポー  
チ床タイル  
剥離

ポーチ部の  
広範囲なタ  
イル剥離。

玄関ポーチ床タイル剥離

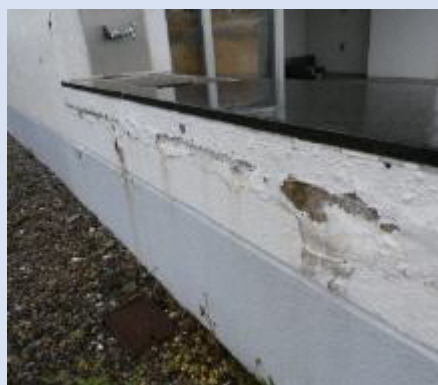
3: 玄関脇腰  
壁の塗装  
劣化

広範囲の塗  
装浮き、剥  
離。

外壁塗装剥離

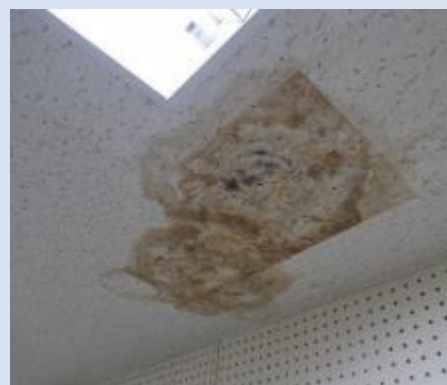
6: 天井の雨  
漏り跡

天井雨漏り  
跡。写真は放  
送室天井。長  
期的雨漏り被  
害と思われる。

天井雨漏り跡(放送室)

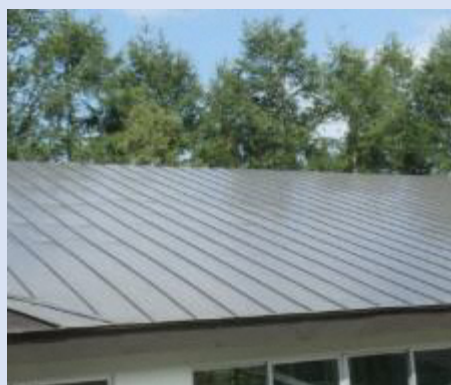
**2: 屋根(塗装改修済み)**

近年、外装改修済みのため、屋根塗装は良好。

屋根(改修済み)

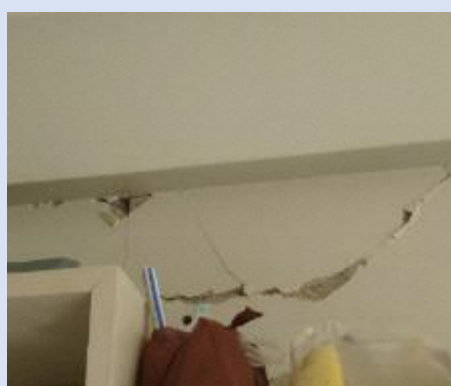
**3: 内壁の亀裂**

写真は教材室、一部内壁に亀裂。

内壁ヒビ(1F教材室)

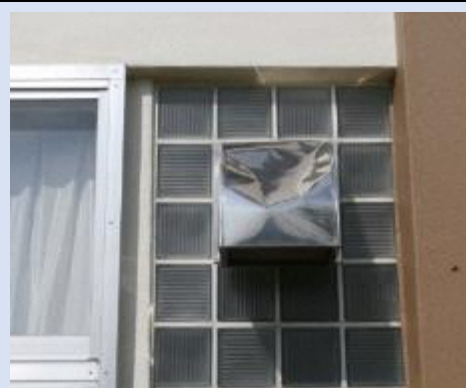
**4: フード破損**

落雪等による破損。

フード破損

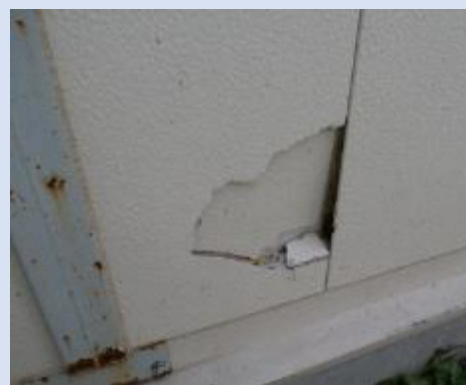
**5: 外壁の破損(プレハブ棟)**

増築プレハブ棟外壁の破損。

外壁破損(増築プレハブ棟)

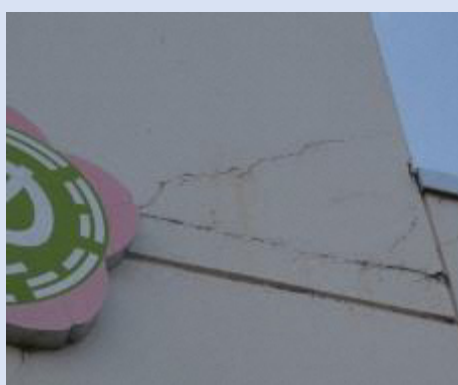
1:外壁の亀裂

正面外壁部の亀裂。

外壁亀裂

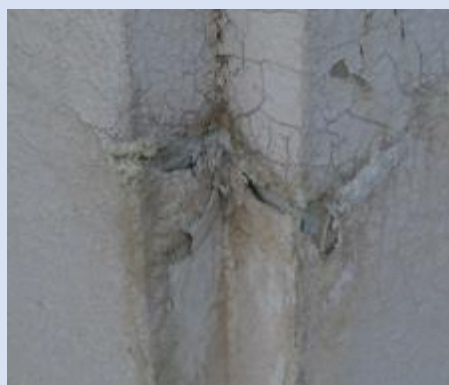
2:外壁の亀裂

外壁亀裂、塗装剥離。

外壁塗装亀裂・剥離

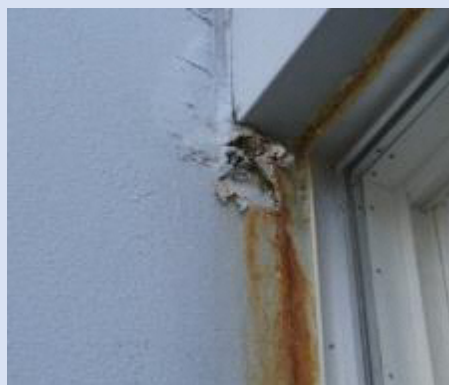
3:サッシ周り外装亀裂

写真は施設正面のサッシ周り。亀裂により壁内よりサビ表出。

外壁塗装亀裂・剥離

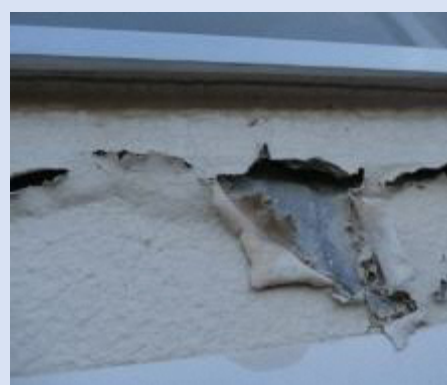
4:外壁塗装剥離

外壁サッシ周辺での塗装剥離。散見。

外壁塗装剥離

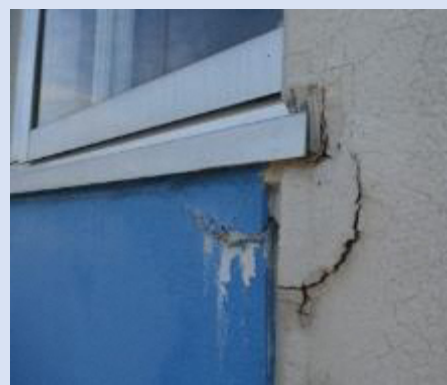
5:サッシ周りの劣化

サッシ周りのシール及び充填モルタル等の劣化剥離。

サッシ周り充填モルタル剥離

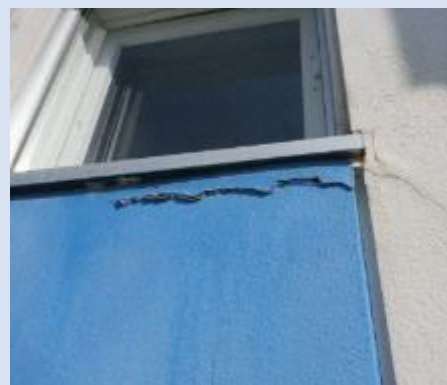
6:サッシ周りの劣化

サッシ周りのシール及び充填モルタル等の劣化剥離。

サッシ周り充填モルタル剥離

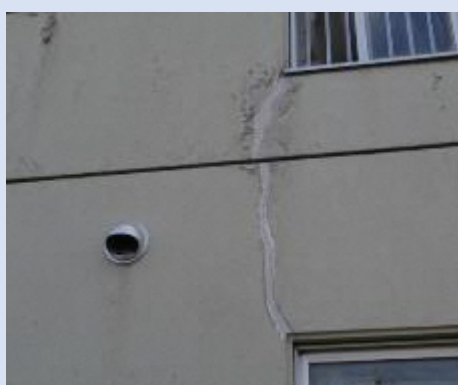
1:外壁の亀裂

正面外壁部窓の放射状の亀裂。写真は補修跡。

外壁亀裂

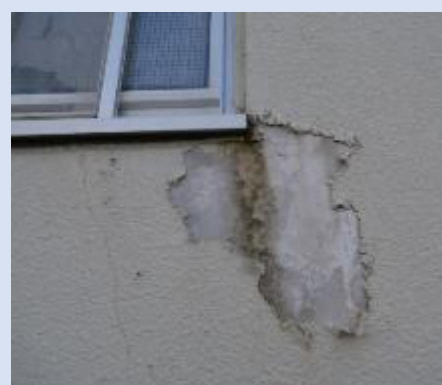
4:外壁塗装剥離

外壁サッシ周辺での塗装剥離。散見。

外壁塗装剥離

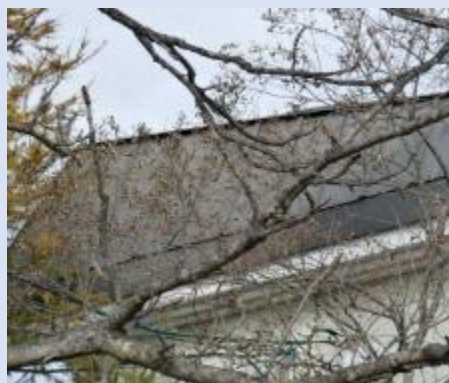
2:屋根塗装の劣化

屋根塗装の劣化、変色。

屋根塗装の劣化(変色)

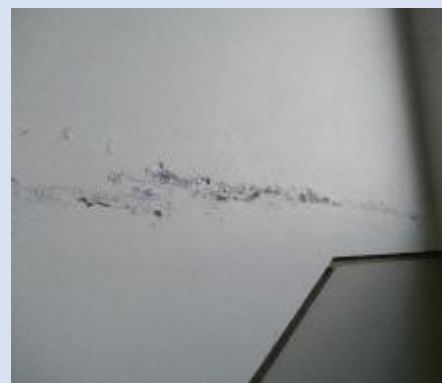
5:共用階段亀裂、塗装剥離

共用階段内部の劣化状況。打継部と思われる箇所での亀裂とそれに伴う塗装剥離。

共用階段部の亀裂・塗装剥離

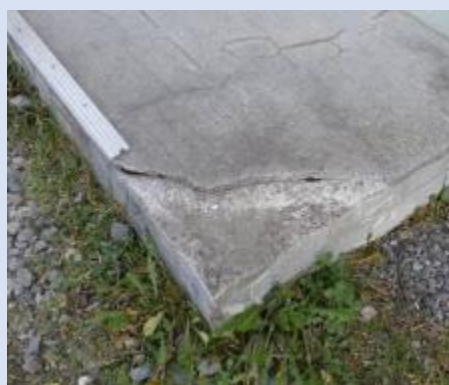
3:玄関ポーチ破損

玄関ポーチ角の破損。

玄関ポーチ破損

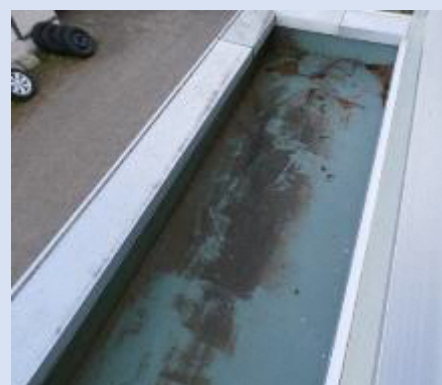
6:屋上防水

供用玄関上部の屋上防水。汚れはみられるが防水層の膨れ、亀裂等はみられない。

屋上防水

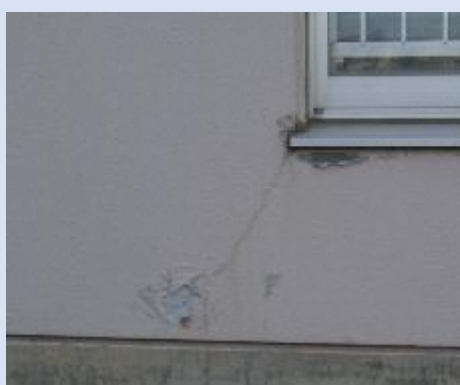
**1:外壁の亀裂**

正面外壁部の亀裂。塗装剥離。

外壁亀裂

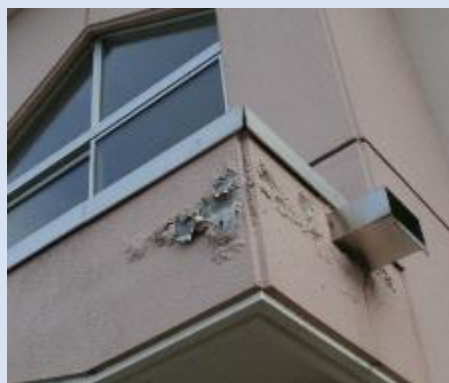
**2:外壁塗装剥離**

共用玄関上部底の劣化塗装剥離。

外壁塗装剥離

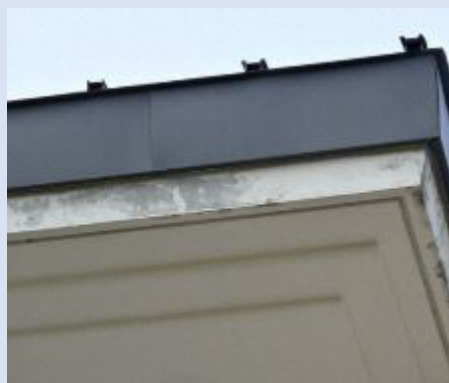
**3:屋根周辺**

屋根軒周辺の状況。破損等は見られないが塗装は若干劣化状況。

屋根(軒)周辺の状況

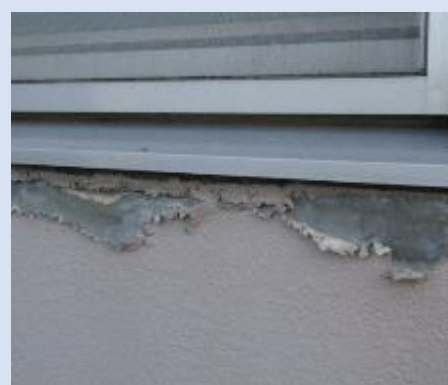
**4:外壁塗装剥離**

外壁サッシ周辺での塗装剥離。散見。

外壁塗装剥離

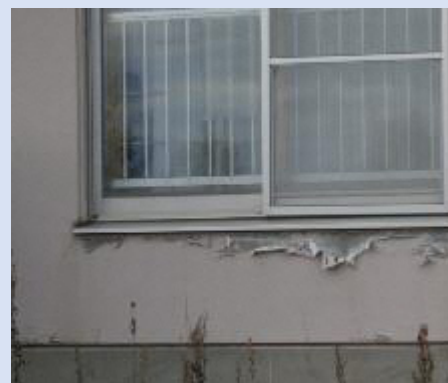
**5:外壁塗装剥離**

外壁サッシ周辺での塗装剥離。散見。

外壁塗装剥離

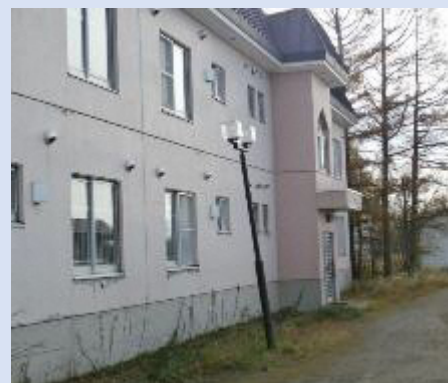
**6:屋外照明**

照明柱の傾斜。現状で機能的には問題はない。

屋外照明柱の傾斜
