# 別海町社会教育施設長寿命化計画

令和2年7月

別 海 町

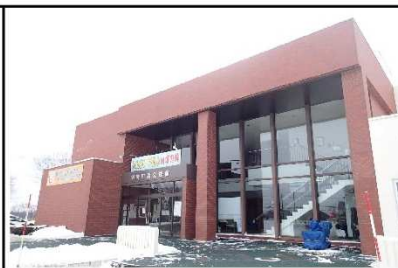
## < 西公民館 >

対象施設は、外部タイル部に白華現象が見られ、タイルが部分的に浮いている可能性があります。また、内部の壁タイルも剥落していることから、調査等の実施が必要と考えます。

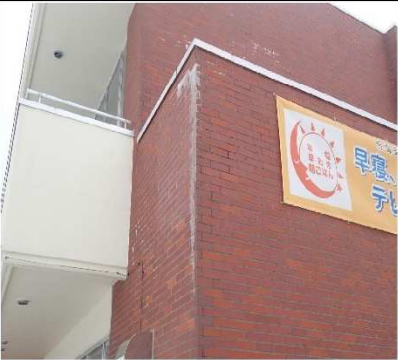
| <p><b>1:外壁タイル<br/>白華</b></p> <p>外壁タイル部に白華が見られる。タイル下部に、水が浸入することで発生し、タイルが浮いている可能性がある。</p> | | <p><b>4:外壁塗装<br/>浮き</b></p> <p>写真は外壁塗膜の浮き、ふくれ。複数箇所あり。</p> | | | | | | | |
| <table><tr><td>緊急度</td><td rowspan="2">白華</td></tr><tr><td>C</td></tr></table> | 緊急度 | 白華 | C | | <table><tr><td>緊急度</td><td rowspan="2">塗膜ふくれ</td></tr><tr><td>C</td></tr></table> | 緊急度 | 塗膜ふくれ | C | |

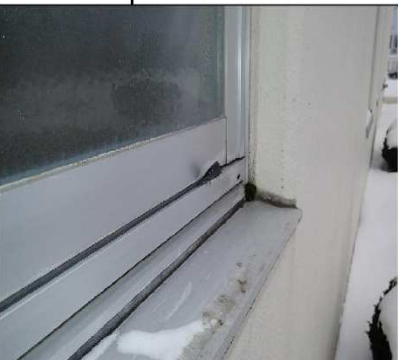
| <p><b>2:外部サッシ<br/>劣化</b></p> <p>外部サッシのゴムパッキン等が劣化。複数箇所あり。</p> | | <p><b>5:天井たわみ</b></p> <p>写真は廊下天井のたわみ。落下等の危険性があるため、早めの点検・改善が必要と考える。調理室天井も同様。</p> | | | | | | | |
| <table><tr><td>緊急度</td><td rowspan="2">サッシ劣化</td></tr><tr><td>C</td></tr></table> | 緊急度 | サッシ劣化 | C | | <table><tr><td>緊急度</td><td rowspan="2">天井たわみ</td></tr><tr><td>A</td></tr></table> | 緊急度 | 天井たわみ | A | |

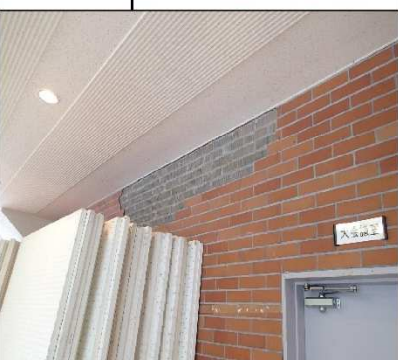
| <p><b>3:内壁タイル<br/>欠損</b></p> <p>エントランス正面タイルの欠損がある。現在、欠損している所以外でも、タイルが浮いている可能性あり。</p> | | <p><b>6:内壁たわみ</b></p> <p>写真は準備室内壁のたわみ。湿気等によるものと考えられる。</p> | | | | | | | |
| <table><tr><td>緊急度</td><td rowspan="2">内壁剥離</td></tr><tr><td>B</td></tr></table> | 緊急度 | 内壁剥離 | B | | <table><tr><td>緊急度</td><td rowspan="2">内壁たわみ</td></tr><tr><td>C</td></tr></table> | 緊急度 | 内壁たわみ | C | |

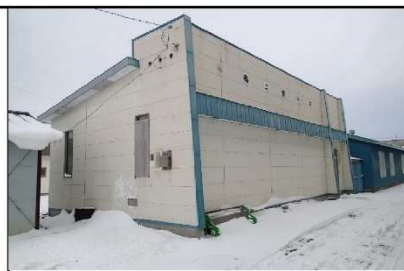
## < 西公民館郷土資料室 >

対象施設は、外装材の欠損、シーリングの劣化が見られます。サイディングが波打っていることから、下地材が腐食している可能性があります。

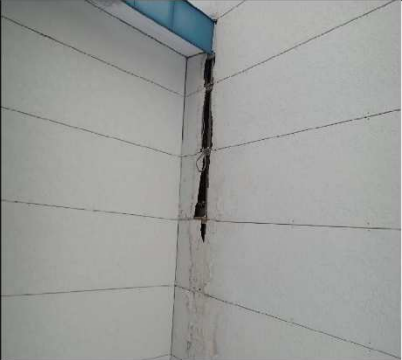
| <b>1: 外壁仕上材<br/>欠損、ヒビ</b><br><br>写真は外装材の欠損。複数箇所あり、雨水侵入の可能性あり。 | | | |
| | A | | |

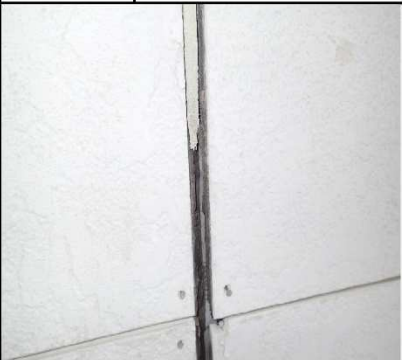
| <b>2: シーリング材<br/>欠損</b><br><br>シーリング材が劣化している。外装材も波打っていることから、内部に雨水等が侵入し、下地材が腐食している可能性がある。 | | | |
| | A | | |

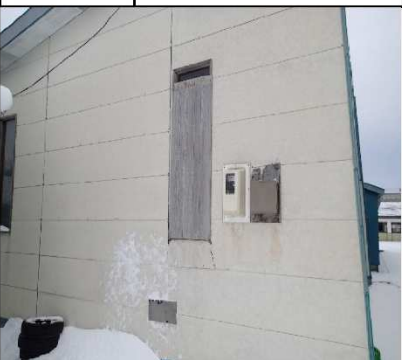
| <b>3: 窓損傷</b><br><br>窓ガラスがなく、木で応急措置している状態である。早めの修繕が必要。 | | | |
| | A | | |

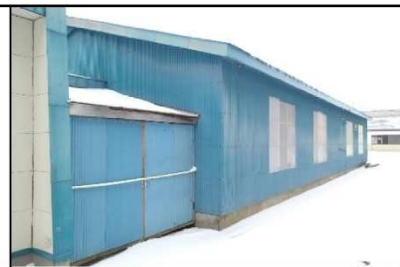
## < 西公民館郷土資料室(陶芸室) >

・用途: 資料館  
 ・構造: 鉄骨造平屋  
 ・延床面積: 162.00㎡  
 ・昭和55年11月14日竣工(竣工後約39年1カ月経過)  
 対象施設は屋根、壁ともにトタンが腐食し、穴が開いている。中は倉庫としても活用されているが、古い資料となるものが保管されていることから、対応が必要と考える。また、陶芸室の床が腐食してる部分があり、落下等の危険があるため対応が必要と考える。

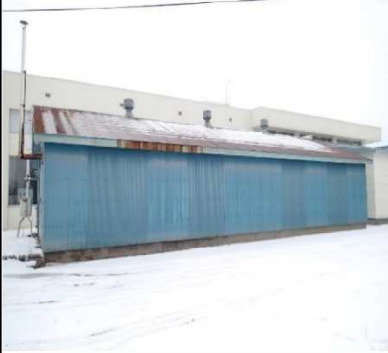
| <p><b>1: 屋根板金腐食</b></p> <p>屋根板金全体的に腐食が見られる。穴が開き、雨水侵入の可能性あり。</p> | <table><tr><td>緊急度</td><td rowspan="2">屋根板金腐食</td></tr><tr><td>A</td></tr></table> | 緊急度 | 屋根板金腐食 | A | <p><b>4: 床たわみ</b></p> <p>床がたわみ、落下等の危険性が考えられるため早めの対応が必要。</p> | <table><tr><td>緊急度</td><td rowspan="2">床たわみ</td></tr><tr><td>A</td></tr></table> | 緊急度 | 床たわみ | A | |

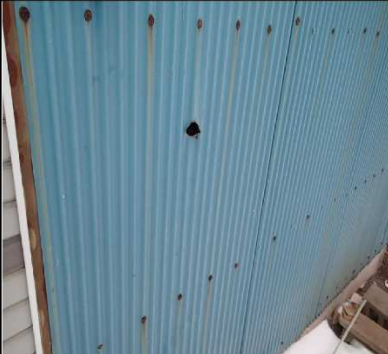
| <p><b>2: 外装仕上材腐食</b></p> <p>外装仕上材にも複数箇所、腐食が見られる。雨水侵入の可能性あり。</p> | <table><tr><td>緊急度</td><td rowspan="2">外装材腐食</td></tr><tr><td>A</td></tr></table> | 緊急度 | 外装材腐食 | A | | <table><tr><td>緊急度</td><td></td></tr><tr><td></td><td></td></tr></table> | 緊急度 | | | |

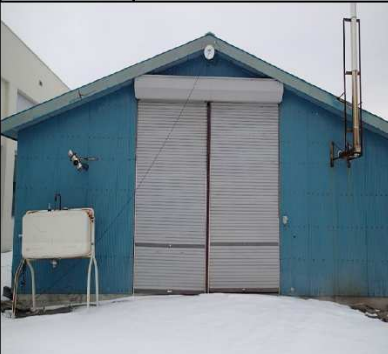
| <p><b>3: シャッター変形</b></p> <p>シャッターが変形している。建物自体になんらかの変形が生じると考える。</p> | <table><tr><td>緊急度</td><td rowspan="2">シャッター変形</td></tr><tr><td>B</td></tr></table> | 緊急度 | シャッター変形 | B | | <table><tr><td>緊急度</td><td></td></tr><tr><td></td><td></td></tr></table> | 緊急度 | | | |

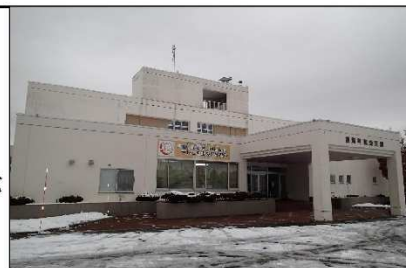
## < 東公民館 >

対象施設は、外壁の鉄筋の露出、及び外部、内部共にひび割れ等が見受けられ、内部鉄筋の腐食や躯体への影響が今後心配されます。シーリングの劣化が見受けられるため、打替え等が必要です。

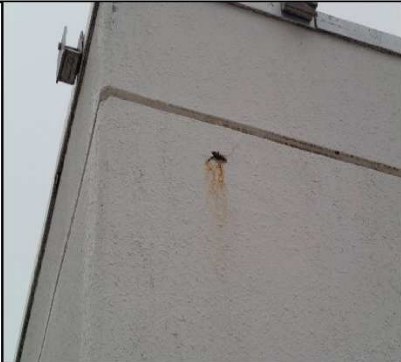
| <div>1:外壁の鉄筋露出</div> <div>躯体の欠損により鉄筋が露出し、内部鉄筋が腐食している。</div> | <div></div> <div><div>緊急度</div><div>C</div><div>鉄筋露出</div></div> | <div>4:開口部の建付不良</div> <div>扉がゆがみ、力を加えないと閉まらない状況。</div> | <div></div> <div><div>緊急度</div><div>C</div><div>開口部不良</div></div> |

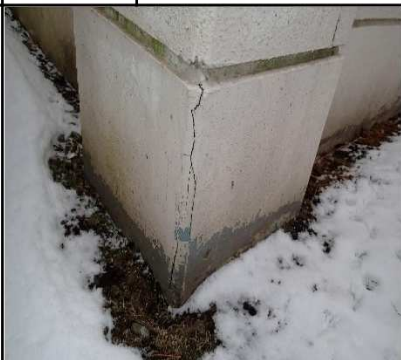
| <div>2:基礎コンクリートひび割れ</div> <div>基礎のひび割れ。外壁も同様に、複数箇所あり。</div> | <div></div> <div><div>緊急度</div><div>B</div><div>基礎コンクリートヒビ</div></div> | <div>5:内部壁ひび割れ</div> <div>階段部内壁のヒビ。目視できる部分は仕上げ材だが、中の構造体に影響が出てる可能性あり。</div> | <div></div> <div><div>緊急度</div><div>B</div><div>内壁ヒビ</div></div> |

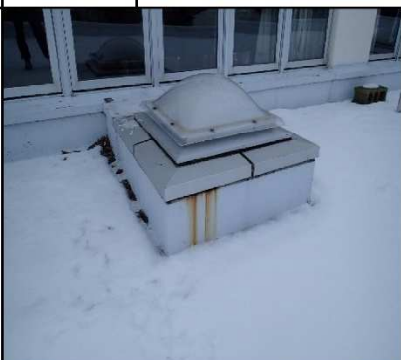
| <div>3:シーリング劣化</div> <div>シーリングの劣化により、内部に雨水が侵入し内部鉄部が腐食している。シーリング打替え等の対応が必要と考える。</div> | <div></div> <div><div>緊急度</div><div>C</div><div>シーリング劣化</div></div> | <div>6:ビニルクロス剥がれ</div> <div>写真は事務室ビニルクロスの剥がれ。結露等の水による影響によるもの考える。</div> | <div></div> <div><div>緊急度</div><div>C</div><div>内壁剥離</div></div> |

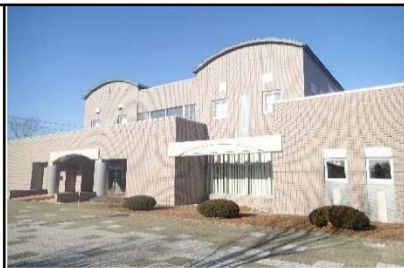
## < 図書館 >

対象施設は、部分的に外部躯体・タイル張り部にひび割れが見られます。屋根板金の保護塗膜が劣化し、白華してることから、早めのメンテナンス対応が必要と考えます。

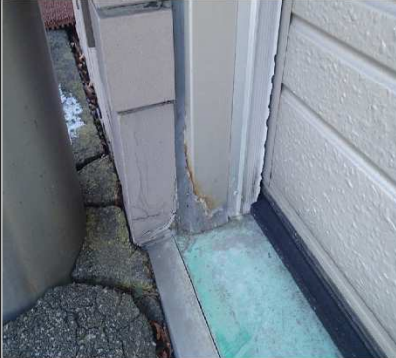
| <p>1: 外部シャッター<br/>枠腐食</p> <p>シャッター枠が部分的に腐食している。シーリングで処理しているが、さらに腐食が進んでいると考える。</p> | <table><tr><td>緊急度</td><td rowspan="2">外部シャッター枠腐食</td></tr><tr><td>C</td></tr></table> | 緊急度 | 外部シャッター枠腐食 | C | <p>4: 内部建具の<br/>損傷</p> <p>建具の損傷が複数箇所あり。書物等の運搬時に接触し損傷したと考える。</p> | <table><tr><td>緊急度</td><td rowspan="2">建具損傷</td></tr><tr><td>C</td></tr></table> | 緊急度 | 建具損傷 | C |

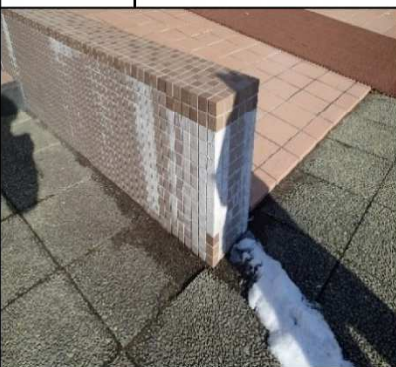
| <p>2: 外壁の劣化</p> <p>部分的だが、白華現象が見られる。ヒビ割れ等から躯体内部に水が、侵入して発生することから、今後内部鉄筋の腐食や躯体の欠損等の可能性あり。</p> | <table><tr><td>緊急度</td><td rowspan="2">白華現象</td></tr><tr><td>C</td></tr></table> | 緊急度 | 白華現象 | C | <p>5: 舗装等の陥没、ヒビ割れ</p> <p>敷地内の舗装や通路に陥没や、ヒビ割れが複数箇所あり。歩行や、車椅子の利用に支障あり。</p> | <table><tr><td>緊急度</td><td rowspan="2">舗装等の陥没</td></tr><tr><td>C</td></tr></table> | 緊急度 | 舗装等の陥没 | C |

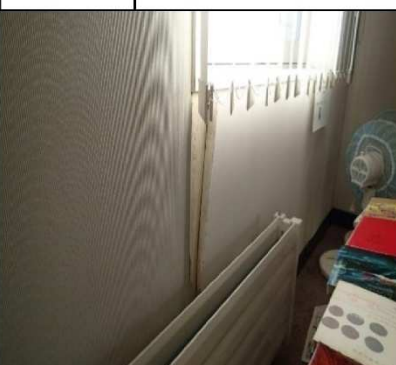
| <p>3: ビニルクロス剥がれ</p> <p>ビニルクロスの剥がれ。結露等の水による影響によるものと考えられる。</p> | <table><tr><td>緊急度</td><td rowspan="2">ビニルクロス剥がれ</td></tr><tr><td>C</td></tr></table> | 緊急度 | ビニルクロス剥がれ | C | <p>6: 屋根の劣化</p> <p>屋根の保護塗料が劣化し、全体的に白華が見られる。今後、錆が発生する可能性があるため、早めのメンテナンスが必要と考える。</p> | <table><tr><td>緊急度</td><td rowspan="2">屋根塗料白華</td></tr><tr><td>B</td></tr></table> | 緊急度 | 屋根塗料白華 | B |

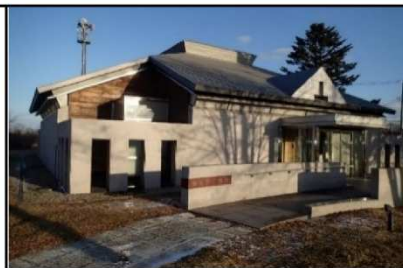
## < 加賀家文書館 >

対象施設は特に北面の外壁が腐食し欠損してる箇所がある。また、ウレタン防水部より、漏水が見受けられるため、中の資料が非常に貴重なことから、早めの対応が必要と考える。

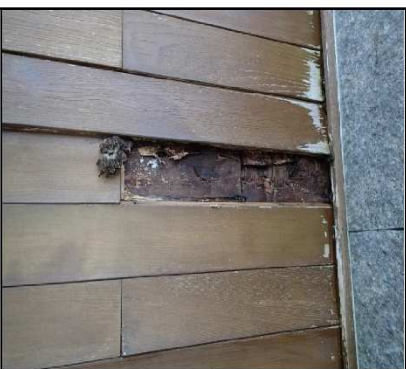
| <b>1:外装材木部劣化</b><br><br>腐食により外装材が欠損しているところが複数箇所あり。雨水が侵入し、他も部分も腐食してる可能性がある。 | <div> <div>緊急度</div> <div><b>B</b></div> </div> <div>外装材劣化</div> | <b>4:外部床タイル浮き</b><br><br>外部床タイルが浮き、段差が生じてる箇所がある。歩行に支障が出るため、早めの対応が望ましい。 | <div> <div>緊急度</div> <div><b>C</b></div> </div> <div>外部タイル浮き</div> |

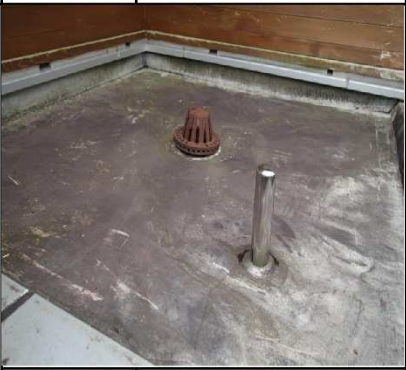
| <b>2:屋上防水劣化</b><br><br>内部天井材に雨漏りシミがあることから、雨水が浸入していると考えられる。防水の改修が必要と考える。 | <div> <div>緊急度</div> <div><b>B</b></div> </div> <div>屋上防水劣化</div> | | |

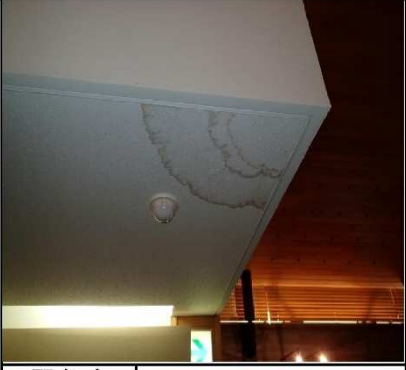
| <b>3:天井材雨漏りシミ</b><br><br>雨漏りシミが、複数箇所あり。早めの対応が、望ましい。 | <div> <div>緊急度</div> <div><b>A</b></div> </div> <div>雨水侵入</div> | | |
