## 矢白別演習場・風蓮川水系土砂流出対策等に関する 最終調査報告書の公表について

矢臼別演習場・風蓮川水系土砂流出対策等に関する

最終調査報告書

矢臼別演習場・風蓮川水系土砂流出対策等検討委員会

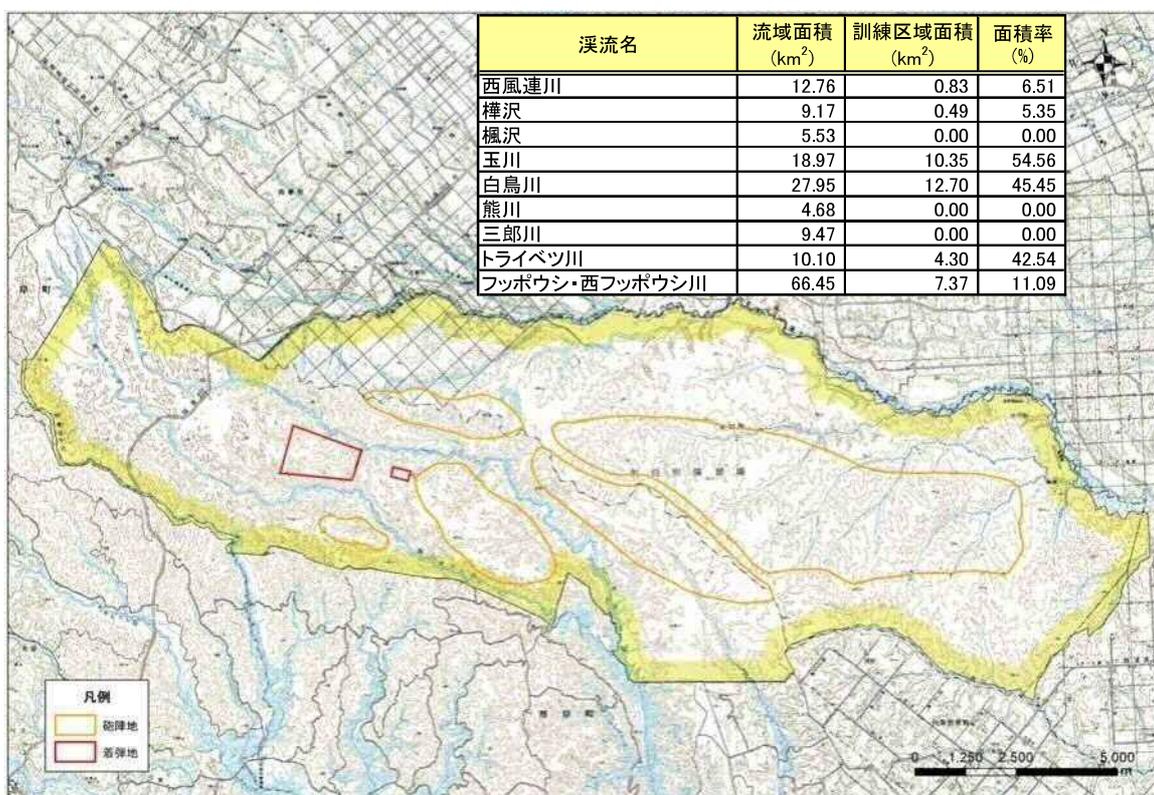
図 2-2 訓練区域分布

砲陣地は、風蓮川水系内の内、玉川、白鳥川流域内に分布している。一方、着弾地は風蓮川水系内には存在しない。

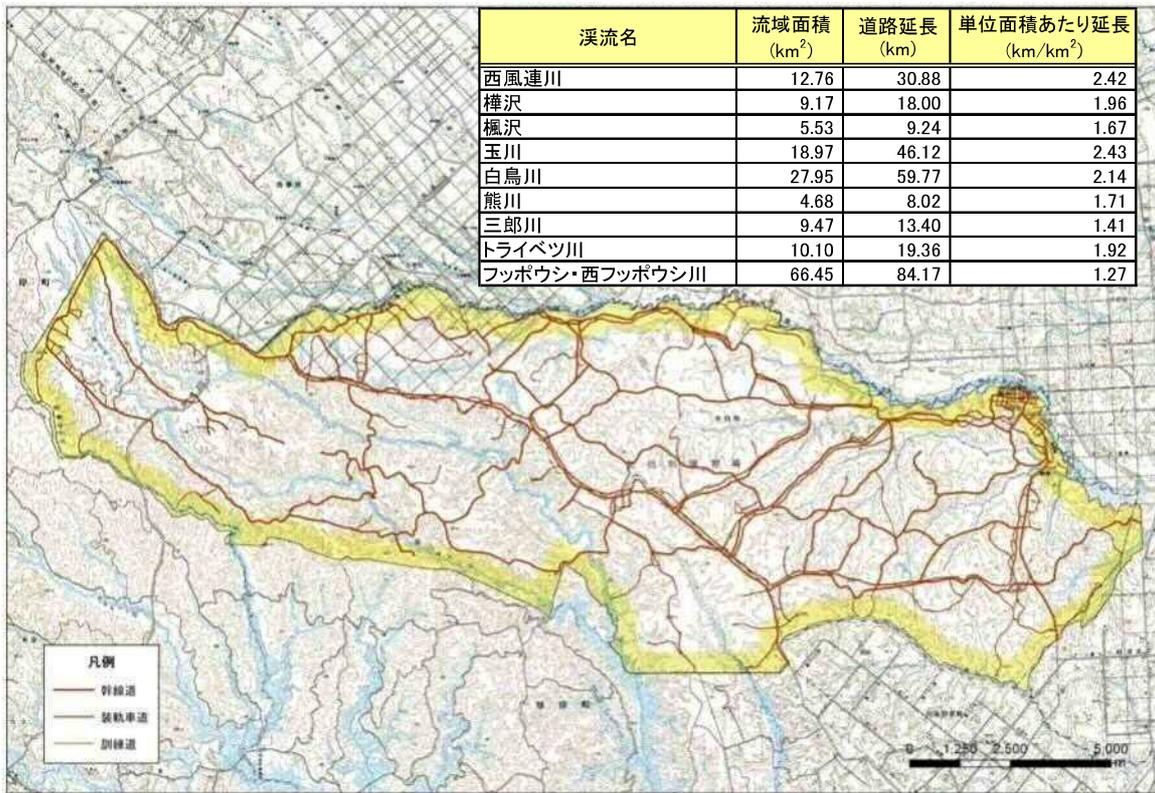
図 2-3 場内道路分布

風蓮川水系内においては、白鳥川、玉川、西風蓮川流域において道路が多く敷設されている。

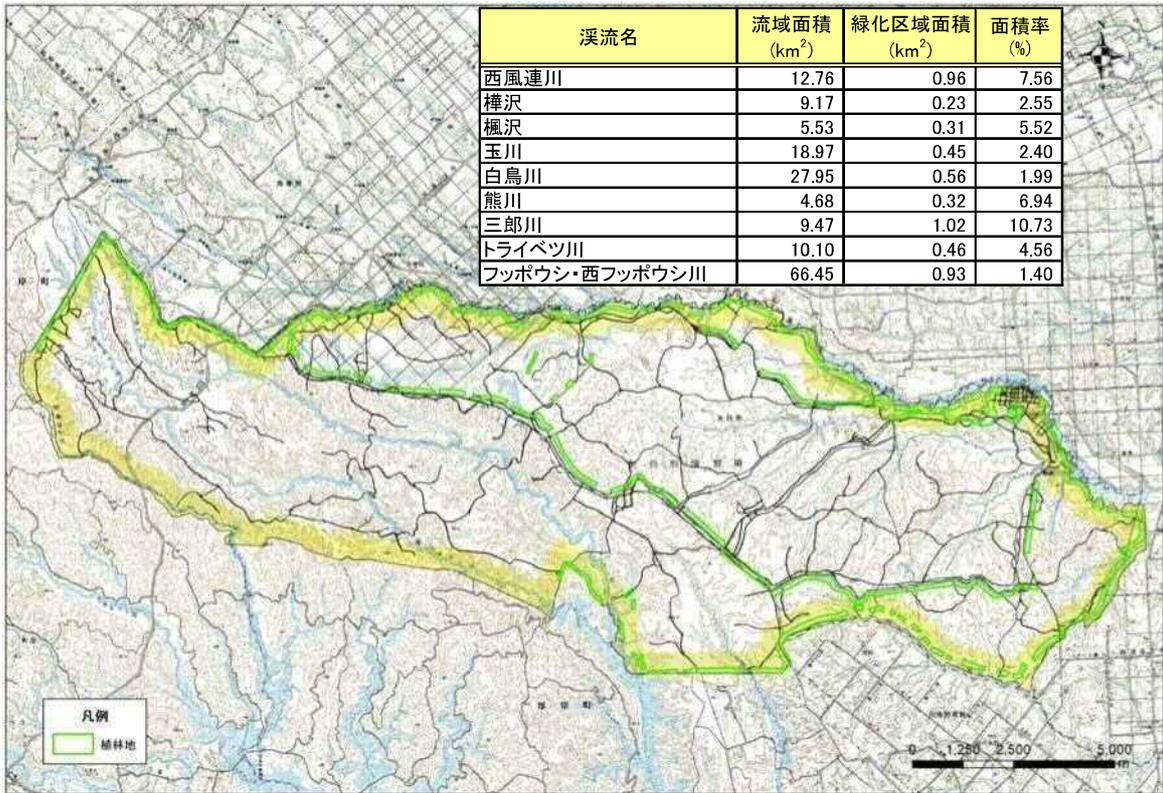
図 2-4 場内緑化区域分布

演習場境界周辺域において植林が進められているほか、国境道や風蓮道等の幹線道沿いにも植林地が分布している。風蓮川水系内では、西風蓮川流域、三郎川流域、白鳥川流域等の演習場境界と接する区域が多い流域において、緑化区域の面積率が高い状況にある。

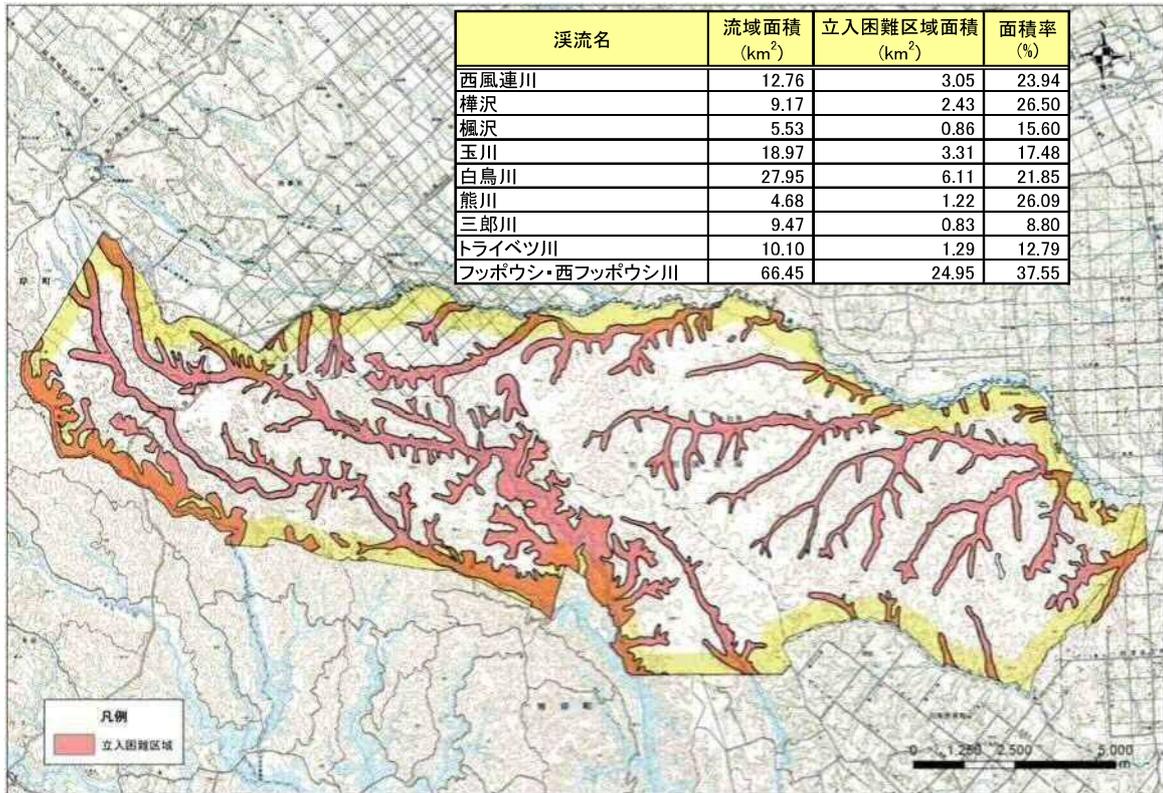
図 2-5 立入困難区域分布

立入困難区域として、河川沿いの湿地や傾斜地等、訓練車両の走行に不向きな場所を抽出した。風蓮川水系では、白鳥川、玉川、西風蓮川等、流域面積が広く、支川を含む流路網が発達している流域において、立入困難区域の面積が広いほか、樺沢、熊川においては立入困難区域の面積率が高い状況にある。

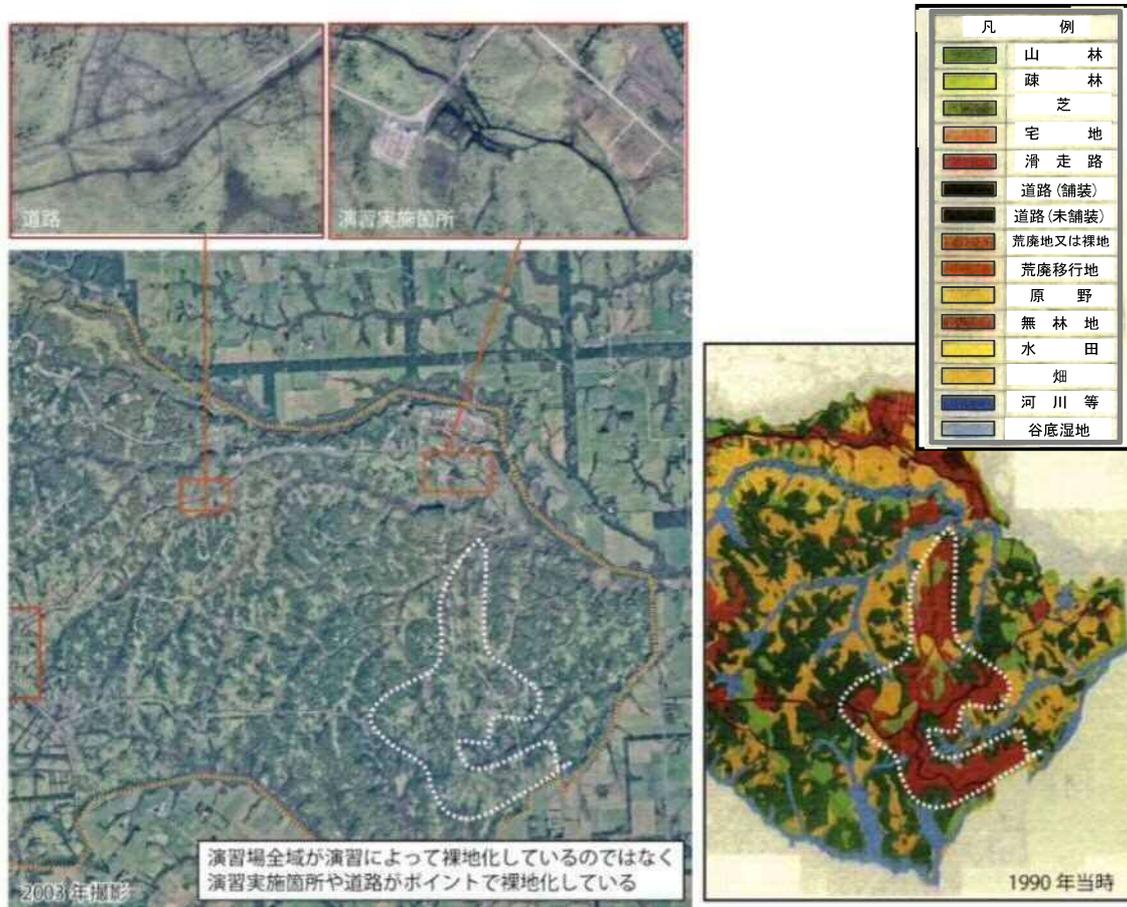
図 2-12 演習場内の植生回復と裸地面積の縮小

土砂流出防止ダム建設以前の状況と現在の演習場内の荒廃状況を 2.2.2 (1) で整理した。1981 年（昭和 56 年）頃の演習場内は、斜面侵食を受け、ガリーが深く発達するなどし、裸地の拡大が懸念される状況であった。

その後、土砂流出防止ダムの建設と部分的ではあるが自衛隊による生産源対策を継続的に実施し、微細土の生産抑制を図ってきた結果、現在では当時に比べて植生が回復し、裸地部が固定され、裸地面積が縮小した（図 2-12 参照）。

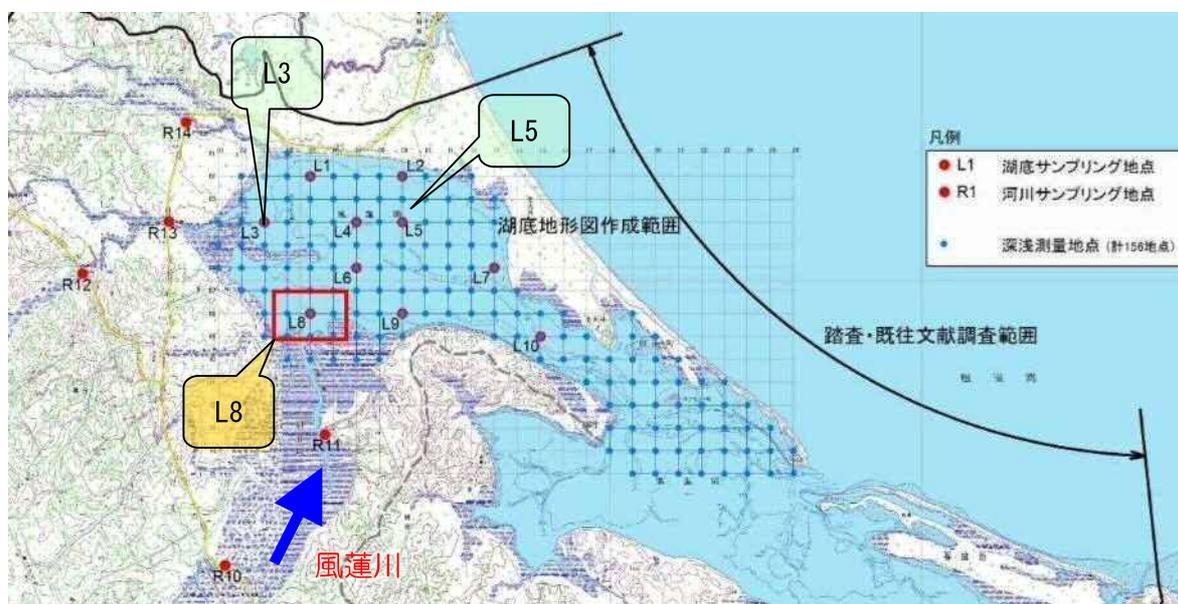
図 3-1 調査位置図

調査箇所：10 箇所（風蓮湖：L1～L8）、図 3-1 参照。

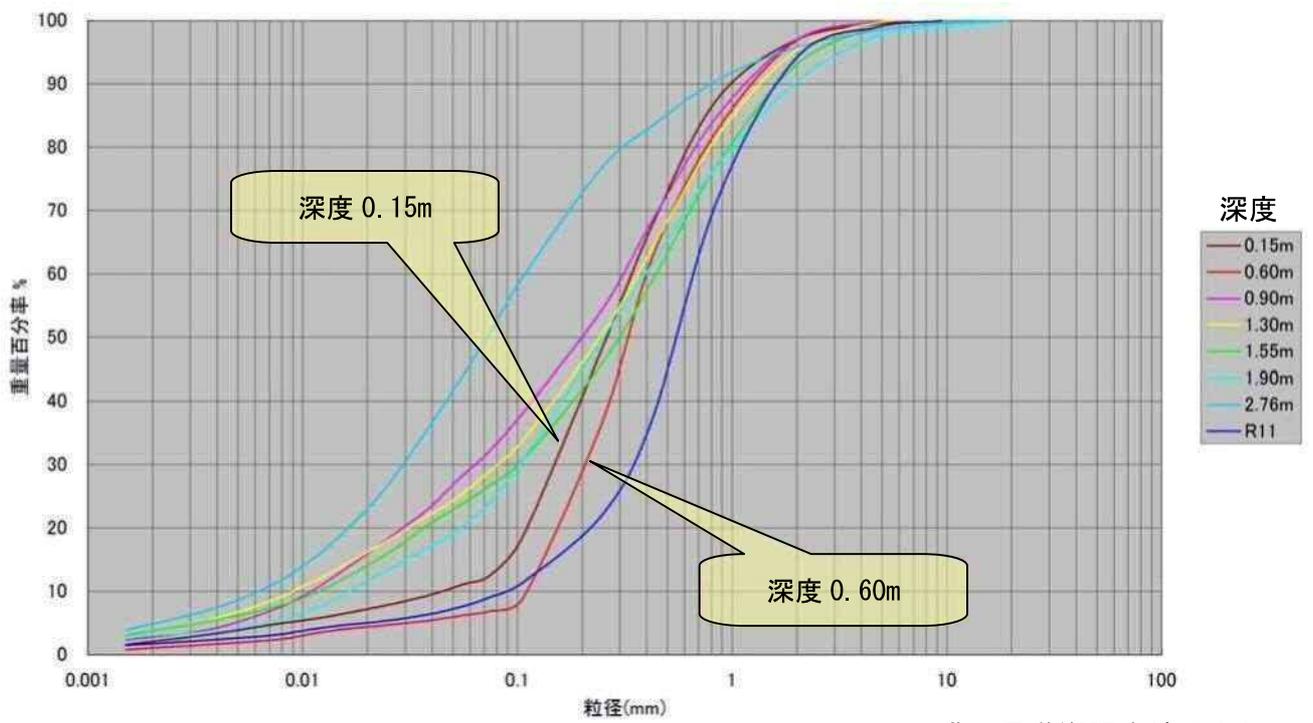
図 3-4 L8 粒径加積曲線

また、粒度分布からも火山灰質細砂の方が火山灰質中砂～粗砂に比べて細かい粒径の割合が多いことがわかる。図 3-4 参照。

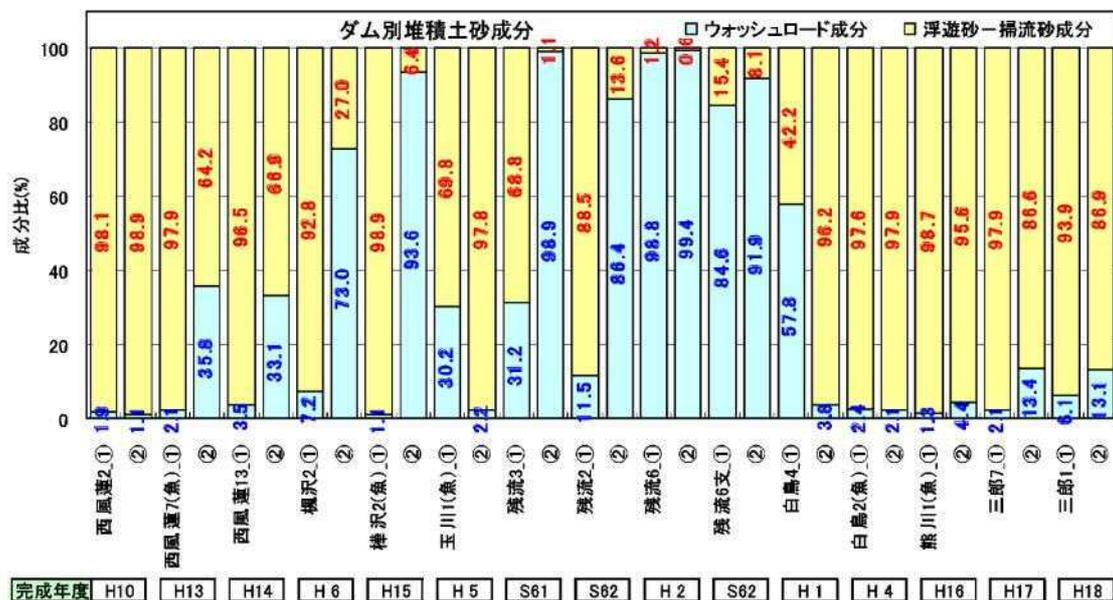
図 3-5 ダム別堆積土砂成分

粒度試験の調査結果から、各ダムの堆砂域の2地点で採取した土砂に占める「浮遊砂一掃流砂成分(0.075mm以上)」と「ウォッシュロード(WL:0.075mm未満)」の割合を調査した(図3・5)。それらのデータをもとに各ダムの堆積土砂成分のうち、浮遊砂一掃流砂成分が多いダムとウォッシュロード成分が多いダムについて取りまとめた。

調査結果から、上下流側をあわせた堆積土砂の成分の内ウォッシュロードが過半数を占めるダムは、楓沢2号、樺沢2号、白鳥4号、残流域2、3、6号、試験ダムの7ダムであった。

年間の流出土砂量が 100m<sup>3</sup> 以上のダムは、残流域 2 号、玉川 1 号、樺沢 2 号の 3 ダムであり、そのうち玉川 1 号ダムのみ堆積土砂の大半が浮遊砂－掃流砂成分となるダムであった。(図 3・5)

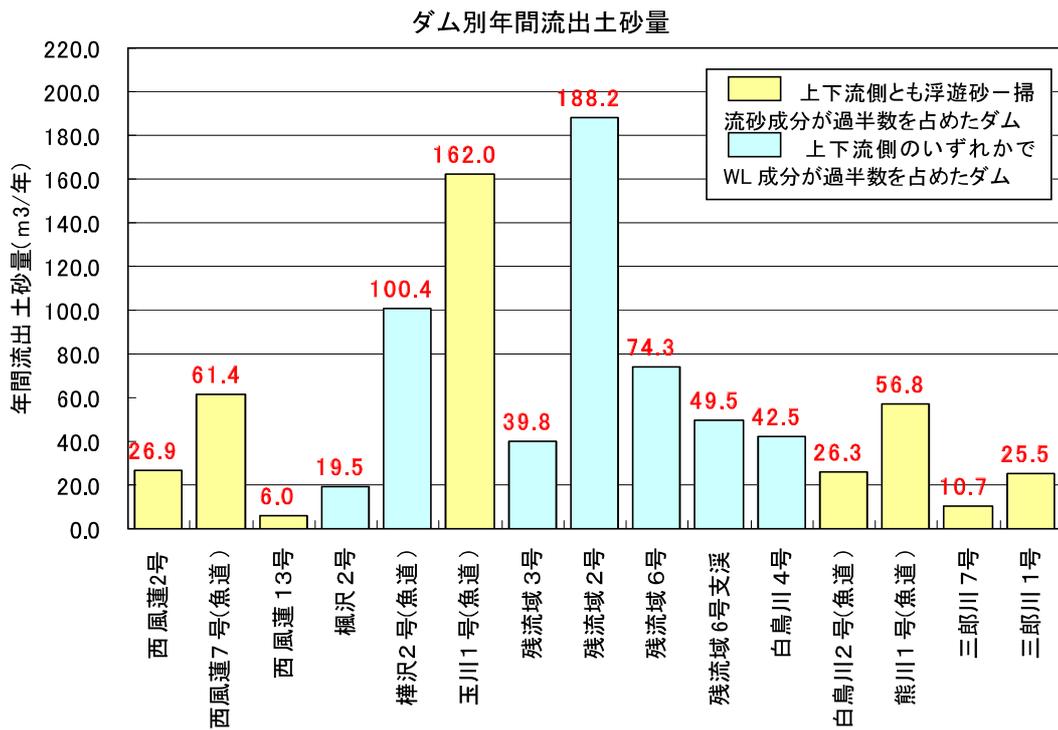
図 3-7 ダム別年間流出土砂量

表 3・2 に示す年流出土砂量の多い溪流は、「通常の出水で土砂流出量が多い溪流」と考えられ、強雨 1 回当たりの土砂流出量が多い溪流は、「比較的大きな降雨で流出土砂量が大きくなる溪流」と考えられる。「年間流出土砂量」も「強雨 1 回当たりの土砂流出量」多い溪流は、風蓮川残流域を除き、樺沢、玉川、熊川である。

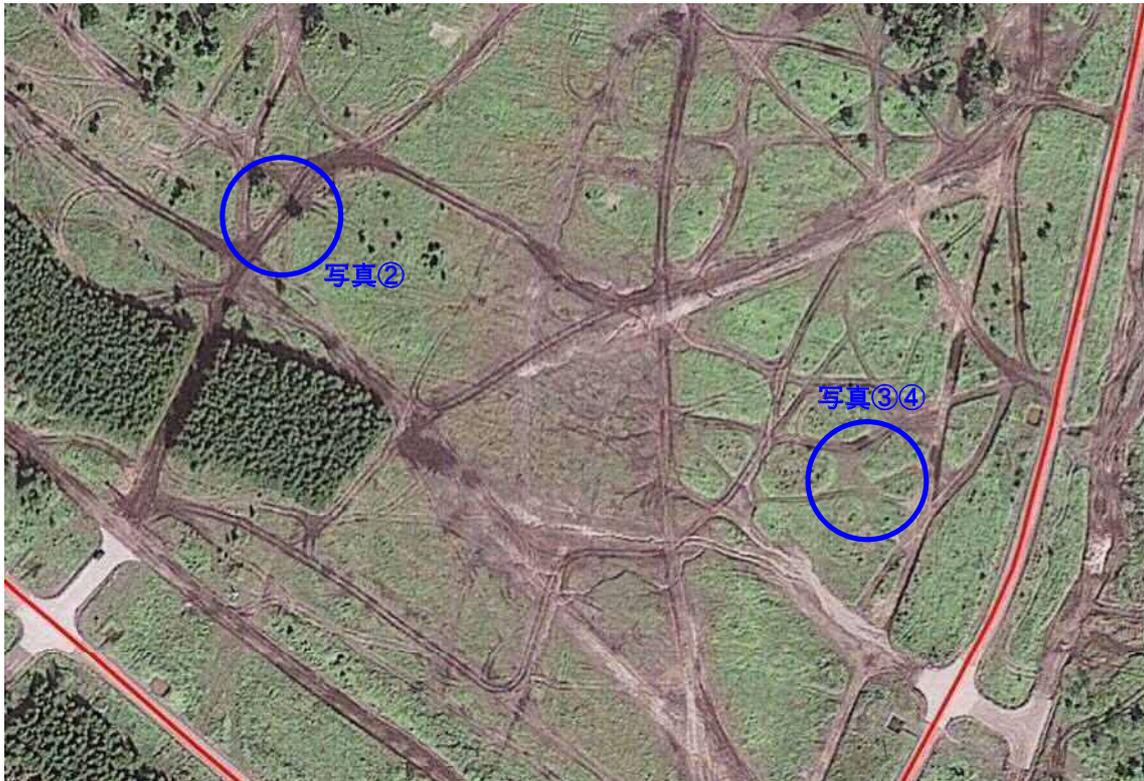
写真① 訓練区域の状況

地表が乱されることで土砂が生産され、降雨により河川へ流入する。

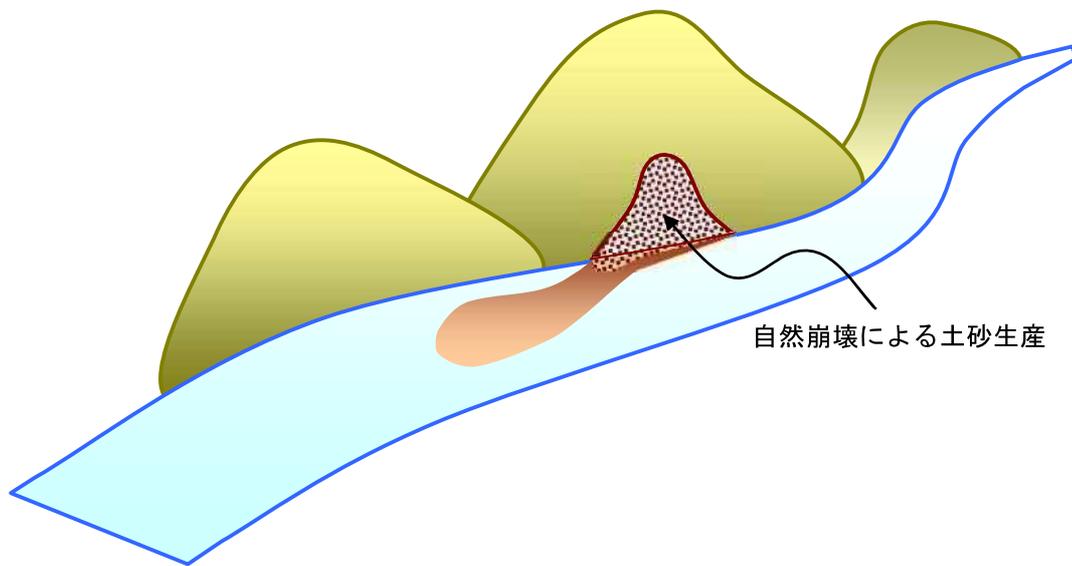
写真① 河道沿いの自然崩壊  
 玉川本川に面した斜面で自然崩壊が発生している。  
 崩壊土砂は直接河川に流入している。

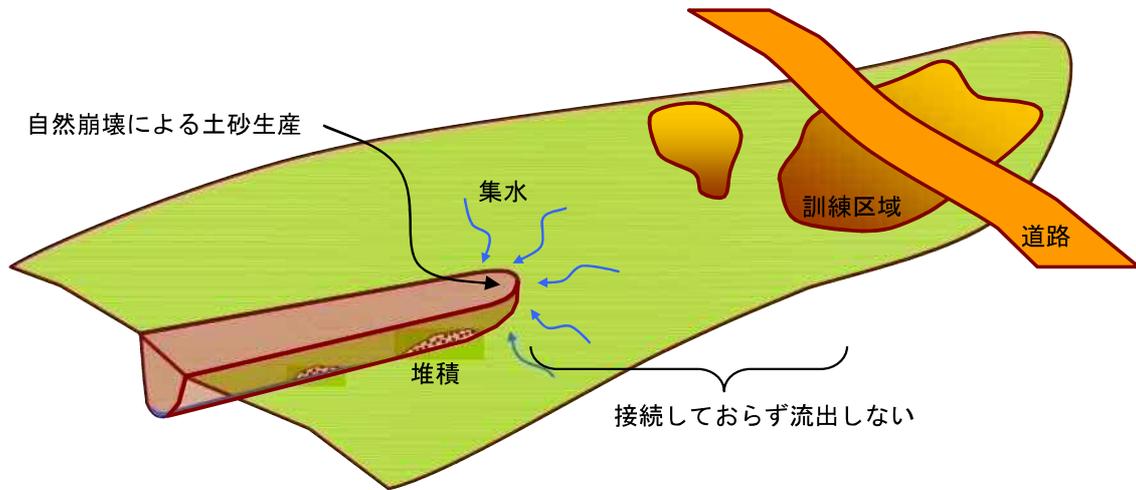
写真② 谷頭の自然崩壊

支川源頭部の谷頭が崩壊している。崩壊土砂の大半は崩壊地の直下に堆積し、支川の溪床勾配も緩いため、土砂移動は不活性。

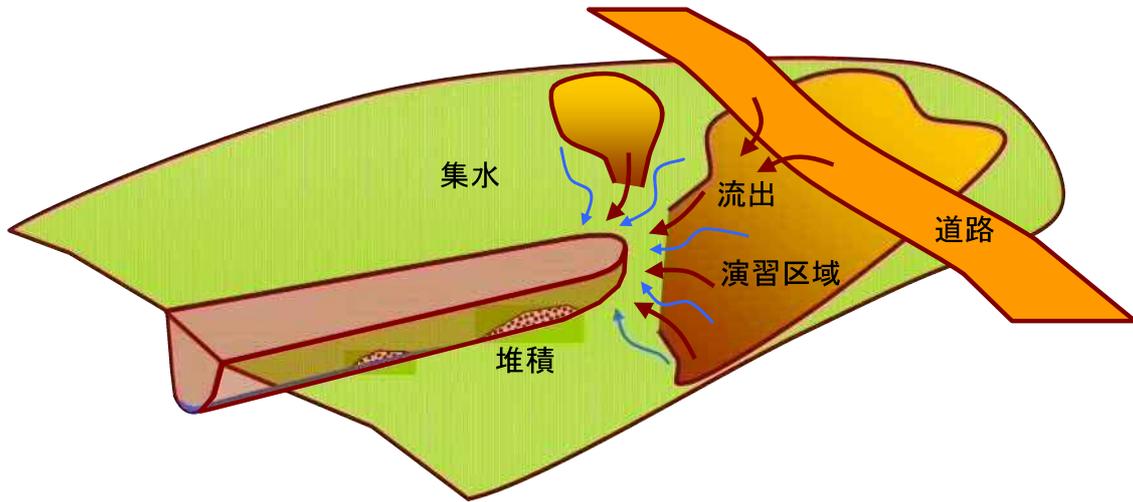
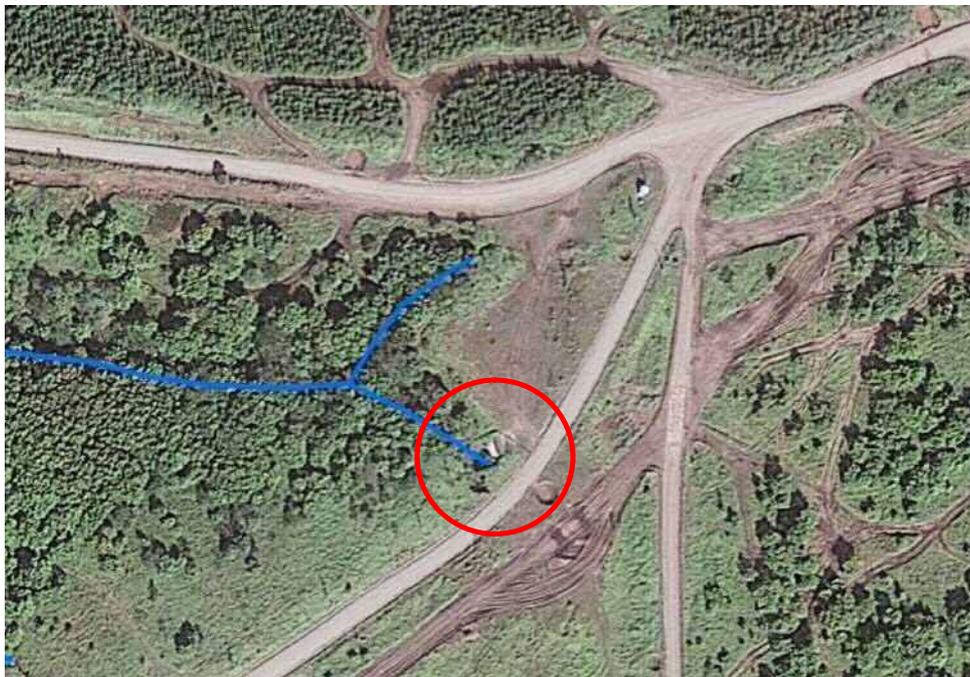
- 谷の源頭部が荒廃地に接している地点。
- 集水能が大きく、降雨時には流出土砂が流送されやすい。

写真① 谷部の全景（谷頭方向）  
谷頭が浸食され、崖状の地形となっている。

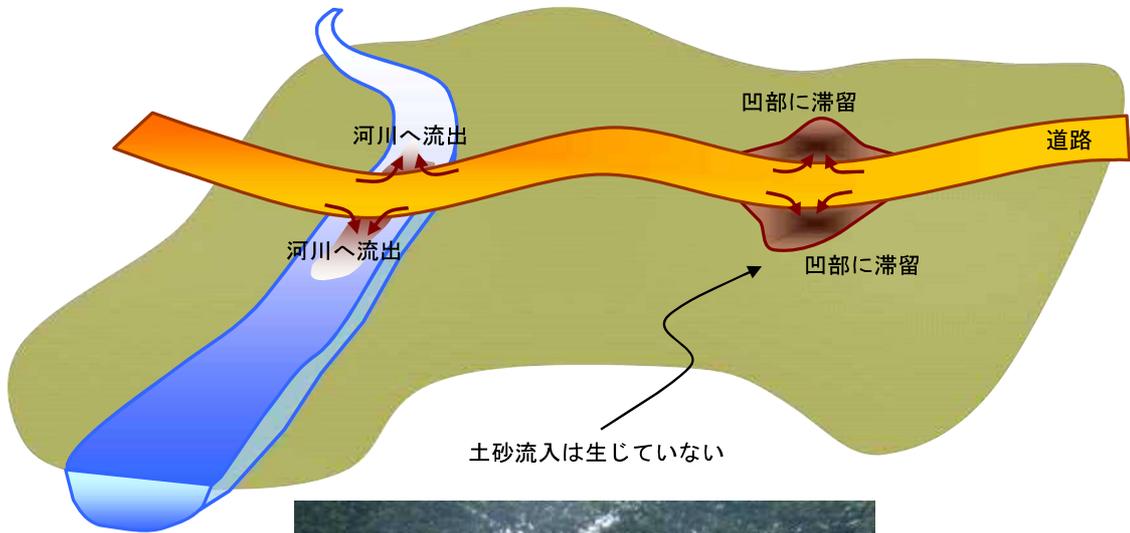
写真① 道路凹部の湛水状況

道路凹部で河川や谷部に接続していない箇所では、降雨時には湛水・浸透し、流出はしない。素堀浸透孔などに貯留され浸透する。

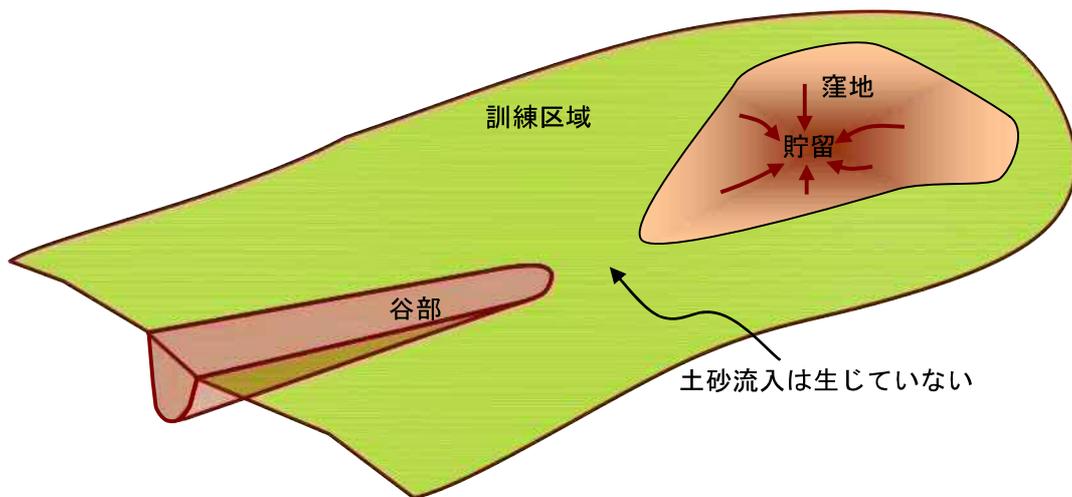
写真② 訓練地の凹地形

訓練地は凹凸が激しく、谷部の外縁より低い凹地形があるようなところでは、雨水は凹部で湛水・浸透し、谷部には流入しない。

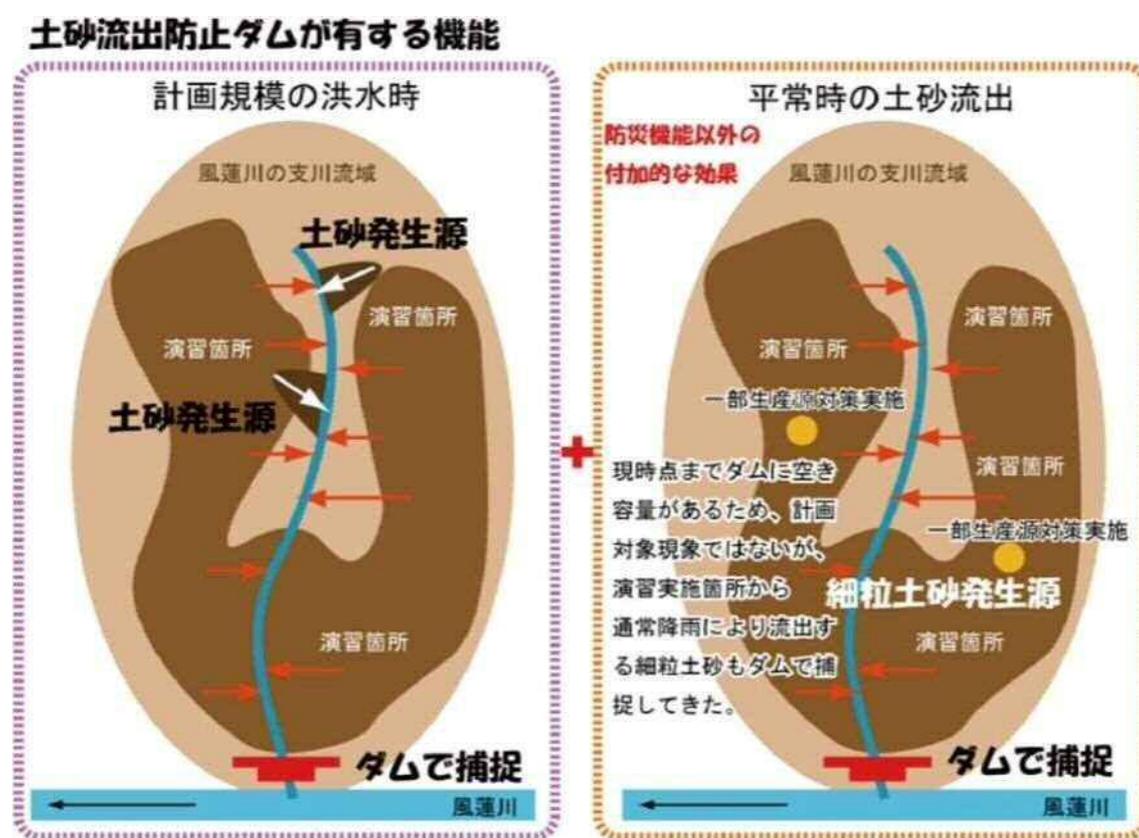
図 3-8 土砂流出防止ダムが有する機能（現時点）

このダムは、計画洪水時の下流域の「治水安全度を高める機能」の他に、図 3-8 に示すように付加的な効果として通常出水による細粒土砂の流出も一部捕捉してきたと考えられる。(現在、貯砂容量に空きがあるため。)

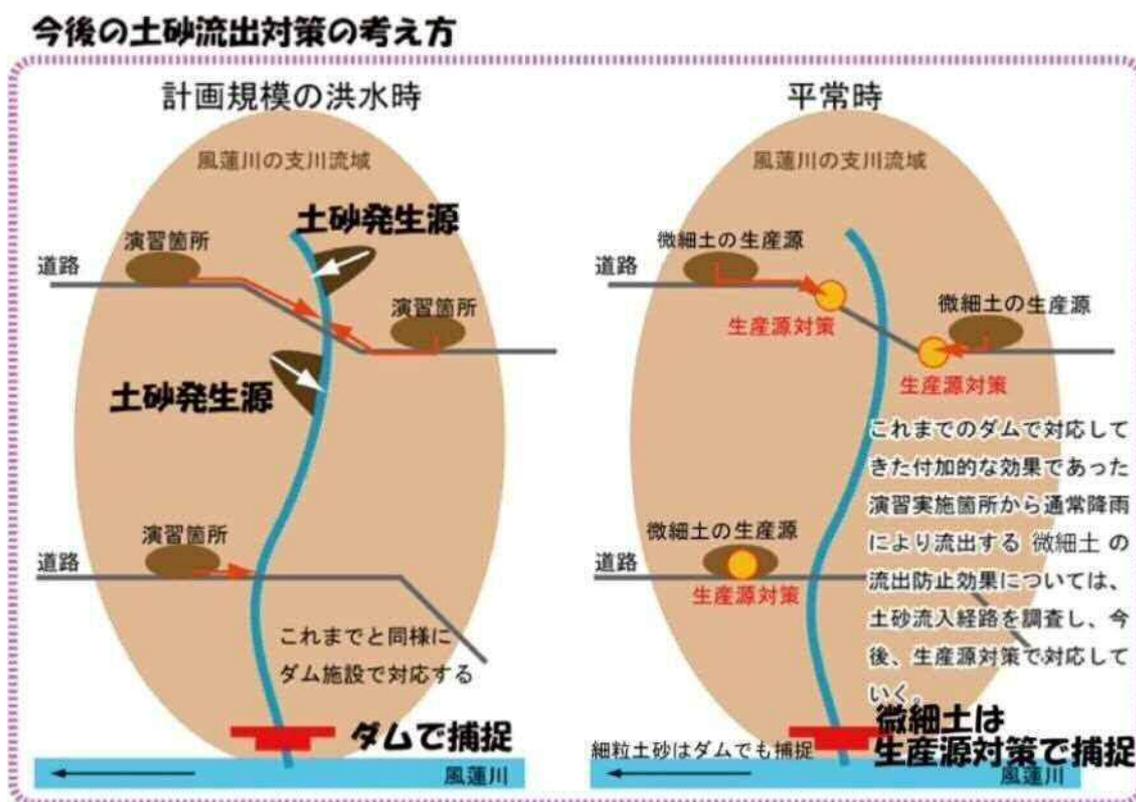
図 3-9 今度の土砂流出対策の考え方

計画洪水時の下流域の「治水安全度を高める機能」は、今後も必要であり、現在の土砂流出防止ダムが有する機能を維持することが必要である。

しかし、平常時に流出する濁水の原因となる微細土は、不透過型ダムで捕捉することは困難である（一部の細粒土砂は捕捉可能）。そのため、今後は通常時の微細土の流出については、ダムではなく生産源対策を実施することにより、土砂生産・流出を抑制することが望ましい。

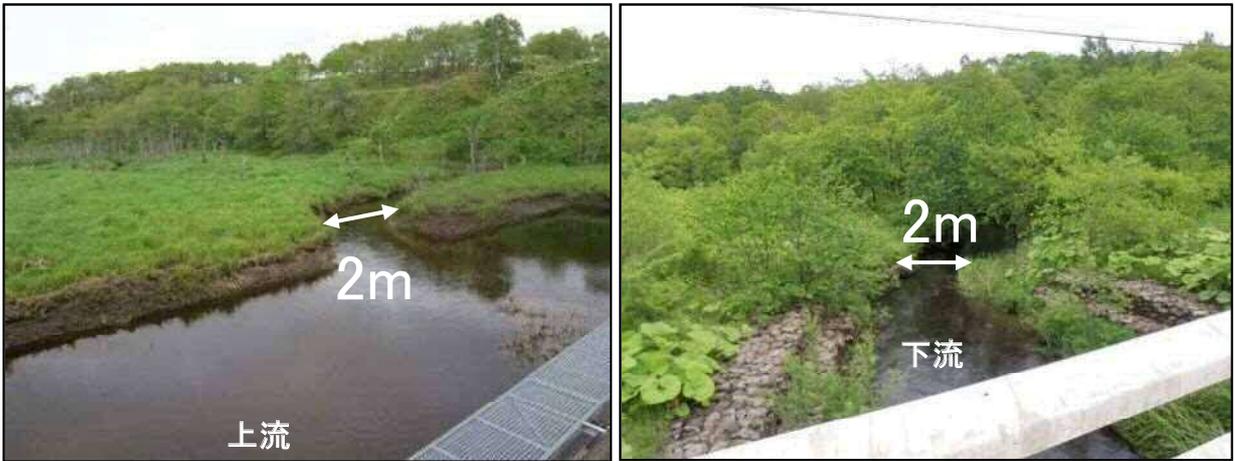
写真 4.1 玉川第1号砂防ダム上下流の流路（左；上流、右；下流）

平常時の流路の連続性を損なわないためには、別寒辺牛川水系での検討事例から、スリット幅を上下流の流路幅程度とするのが良いとされた。下の写真は玉川第1号ダムの上下流の現況流路であり、その流路幅は2m程度である。

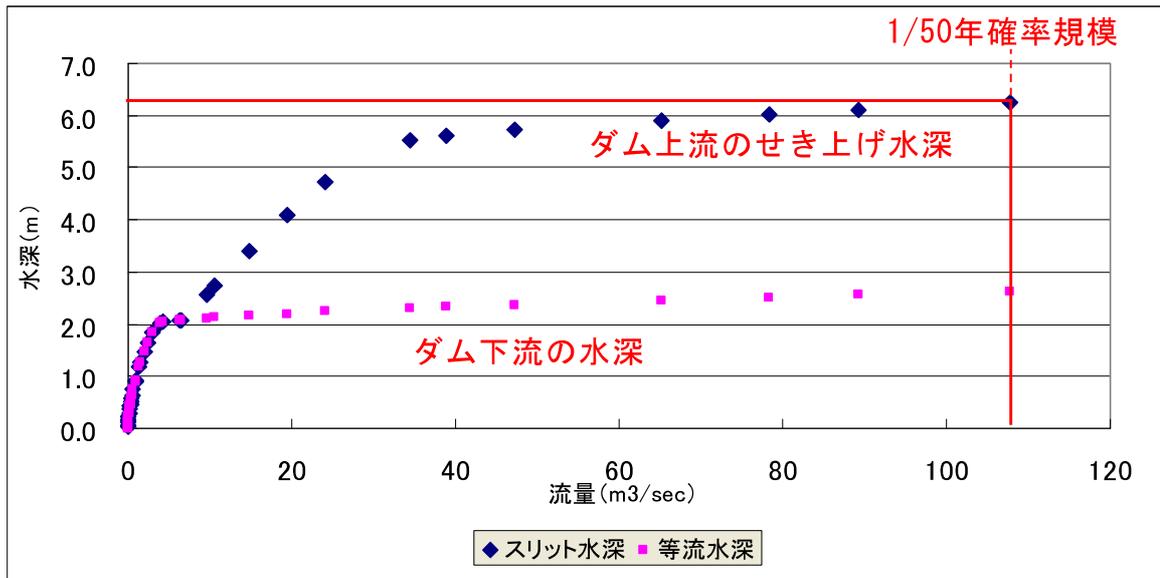
図 4-15 スリットダム上下流の水深の比較

この結果から、計画規模出水(1/50年)のピーク流量(107m³/s)では、スリット高5.5mに対して6m以上のせき上げ水深が発生する。このため、計画規模の出水時の土砂捕捉効果は十分期待できるものと考えられる。

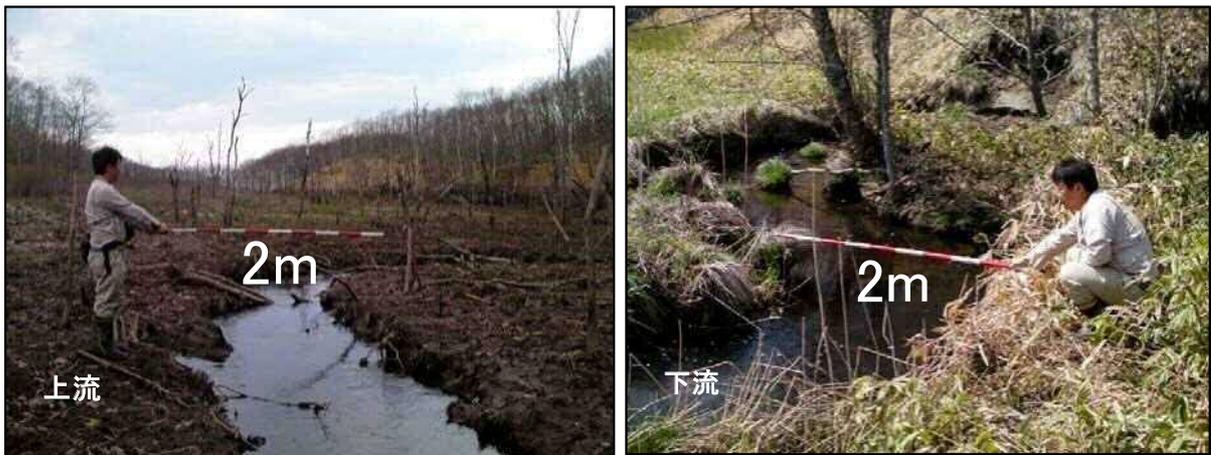
写真 4.2 楓沢第2号砂防ダム上下流の流路(左;上流、右;下流)

平常時の流路の連続性を損なわないためには、別寒辺牛川水系での検討事例から、スリット幅を上下流の流路幅程度とするのが良いとされた。下の写真は楓沢第2号ダムの上下流の現況流路であり、その流路幅は2m程度である。

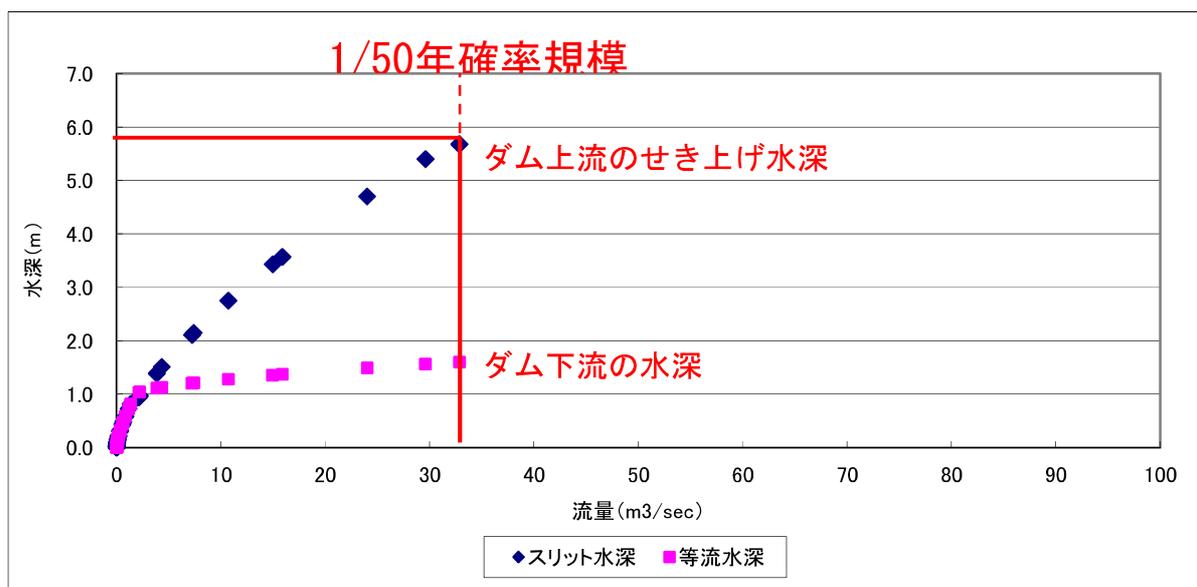
図 4-17 スリットダム上下流の水深の比較

この結果から、計画規模出水(1/50 年)のピーク流量 (32.9m<sup>3</sup>/s) では、スリット高 5.7m に対して 5m 以上のせき上げ水深が発生する。このため、計画規模の出水時の土砂捕捉効果は十分期待できるものと考えられる。

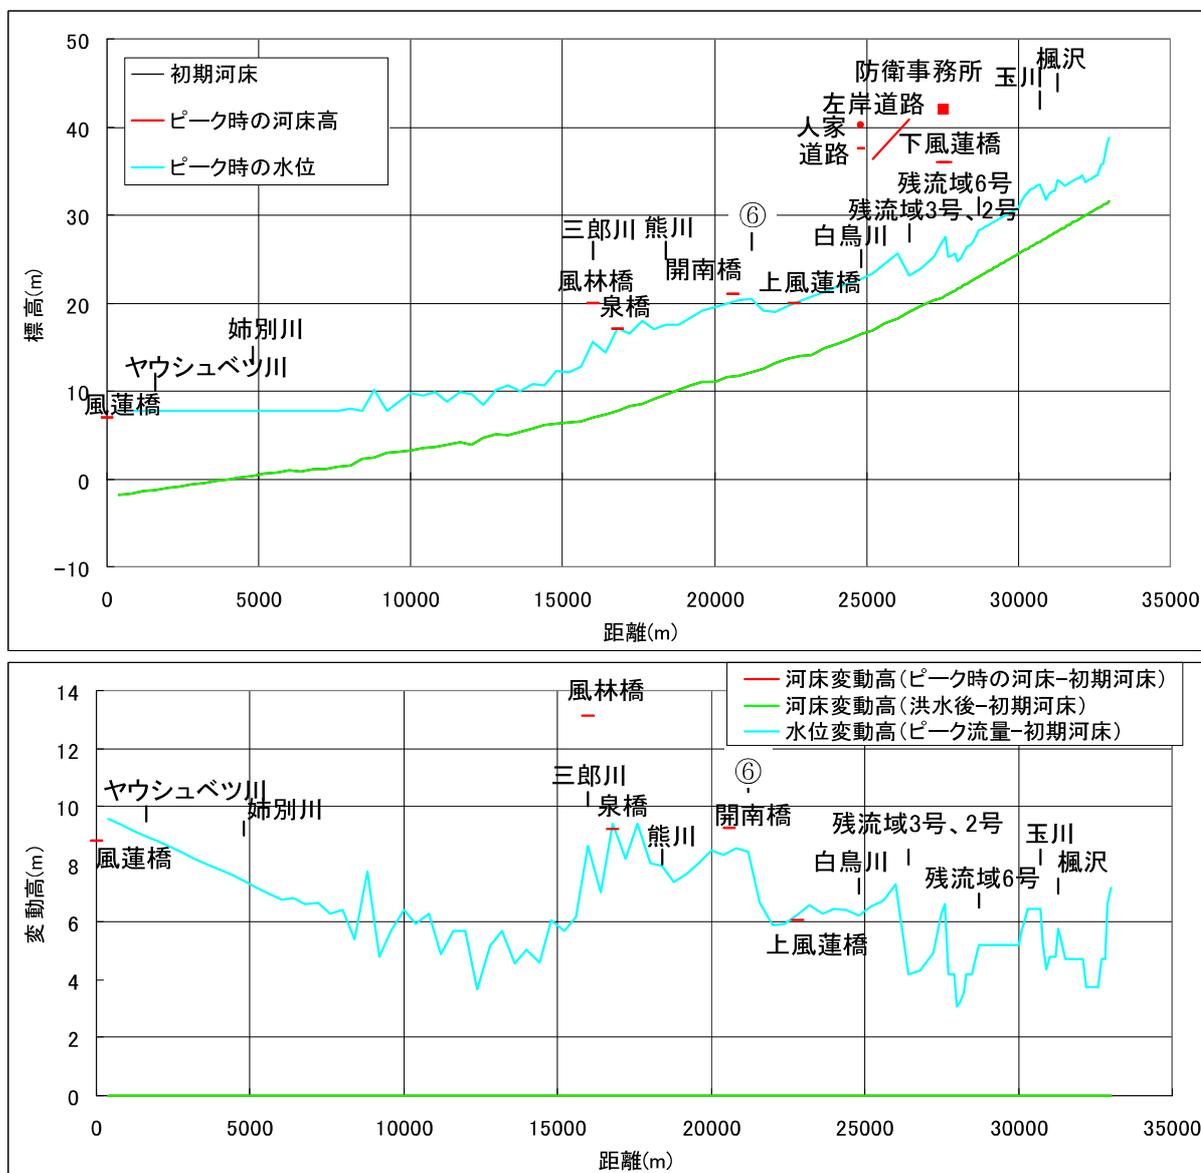
図 4-22 計算結果 (計画規模洪水)

楓沢・玉川をスリット化した場合に計画規模洪水で流出する土砂量は  $138 \text{ m}^3$  と少量であり、河床変動に寄与する土砂量ではなく、河床変動高も  $0\text{m}$  となっている。(楓沢・玉川から流出する土砂は流送可能土砂量に対して  $1\%$  未満であり、河道に堆積せず下流に流送される。)

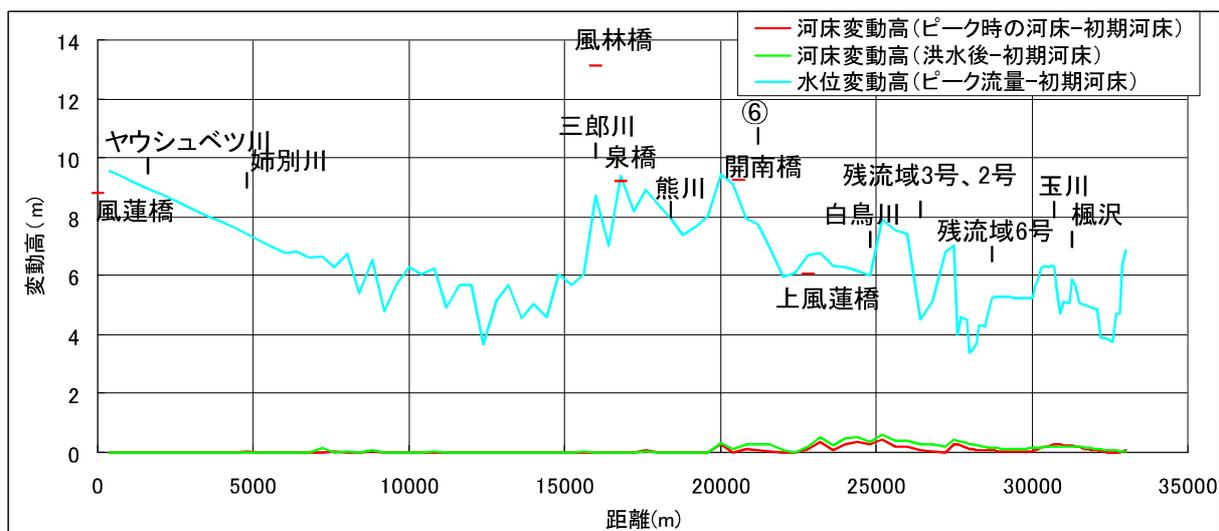
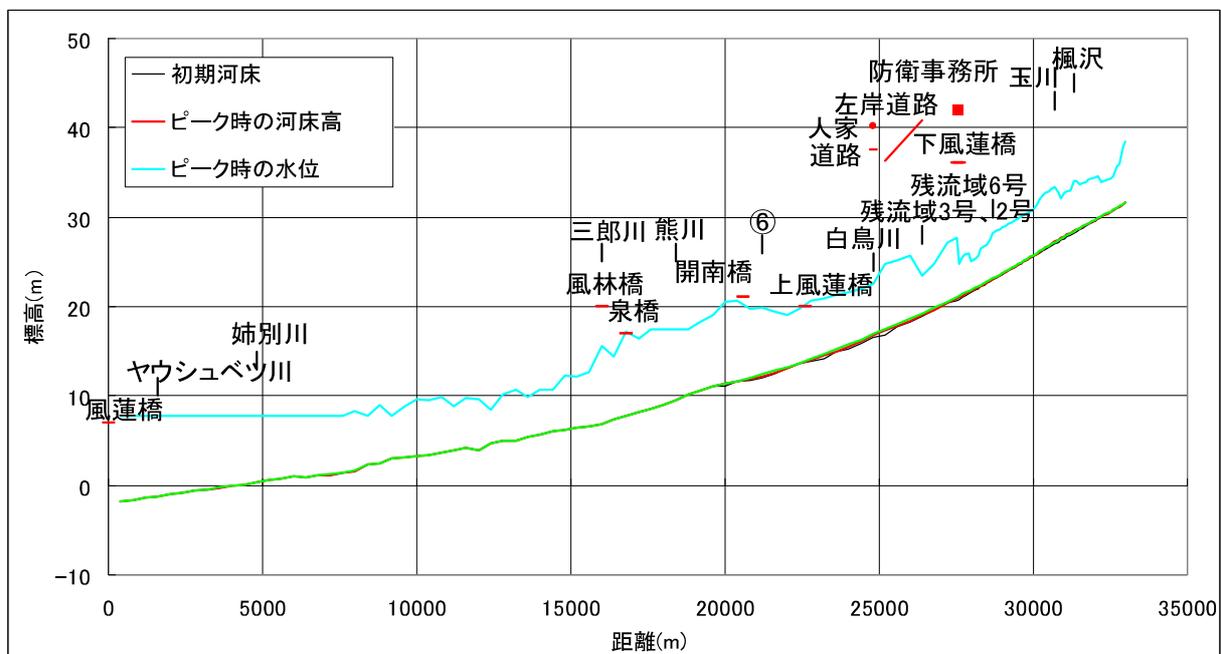
図 4-24 土砂流出対策ダムが無い場合の河床変動計算結果 (計画規模時)

計画規模である50年確率の降雨により風蓮川本川へ生産・供給される土砂量は約23万m<sup>3</sup>である。三郎川合流点下流へ流出する土砂量は約5.5万m<sup>3</sup>であることから、1出水では生産された土砂量の約76%が三郎川合流点より上流の河道内に堆積し、風蓮湖まで到達する土砂は7,700m<sup>3</sup>である。また、水位・河床上昇により、重要交通網である国道243号の風蓮橋、泉橋、上風蓮橋が被災する可能性が高い。さらに、上風蓮橋河地点の河道が20cm程度の土砂が堆積し、上風蓮橋地点での越水を助長していることがわかる。

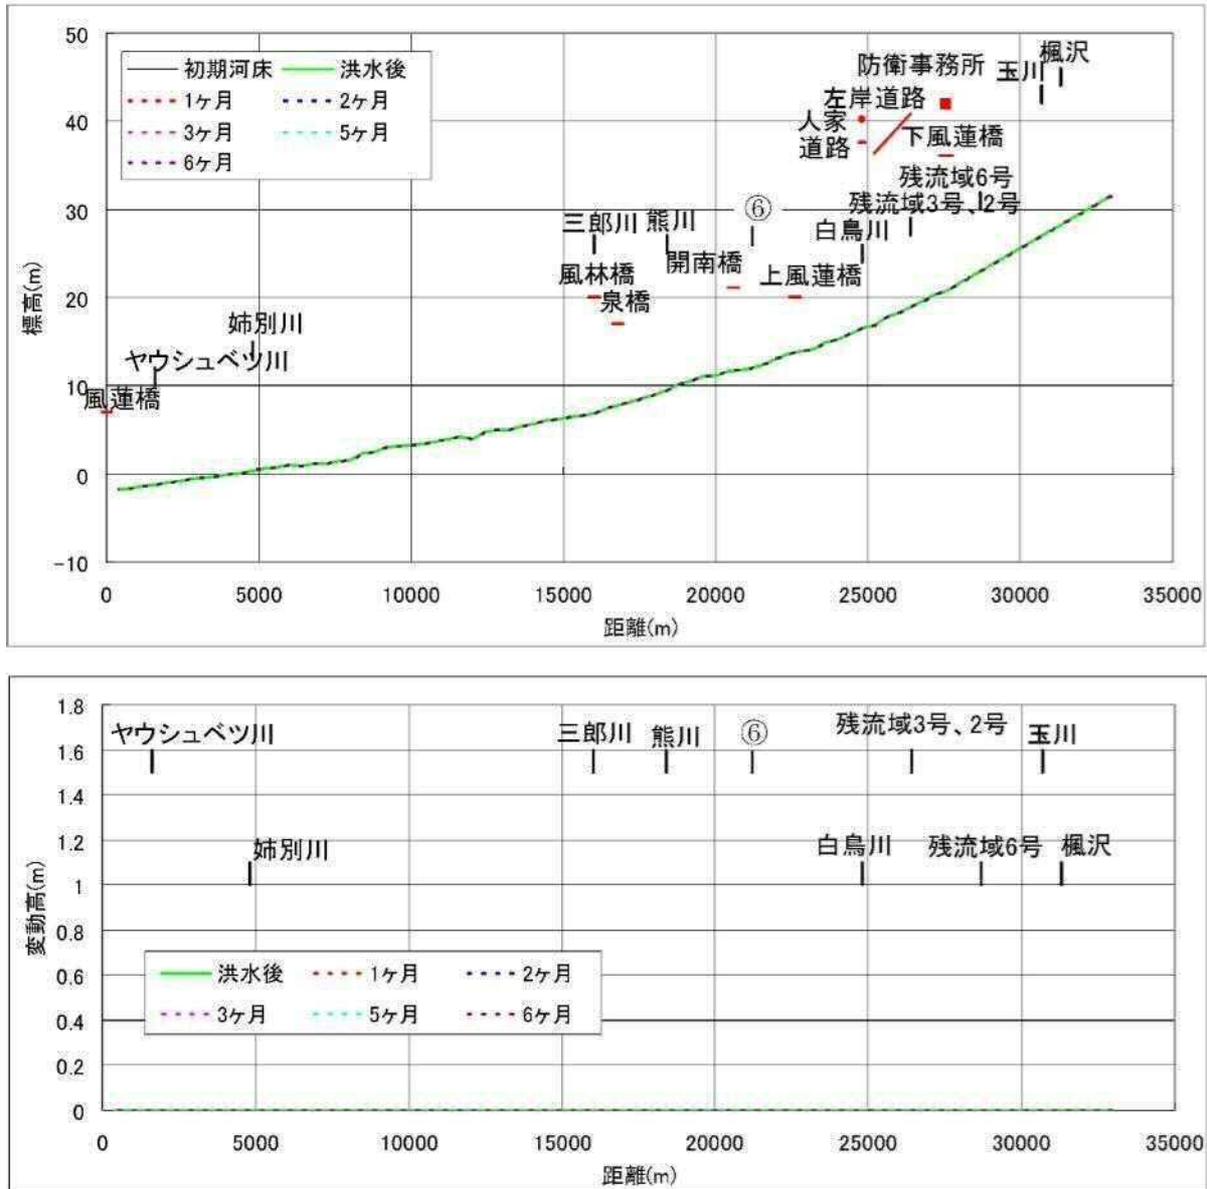
図 4-26 計算結果 (計画規模洪水後の平常時1年間)

よって、上風蓮橋、泉橋付近で越水する結果となっているが、その原因は、楓沢・玉川のスリット化の影響ではないと判断できる。

以上より、楓沢・玉川のスリット化が原因で、下流河道の安全性が低下することはないと判断できる。

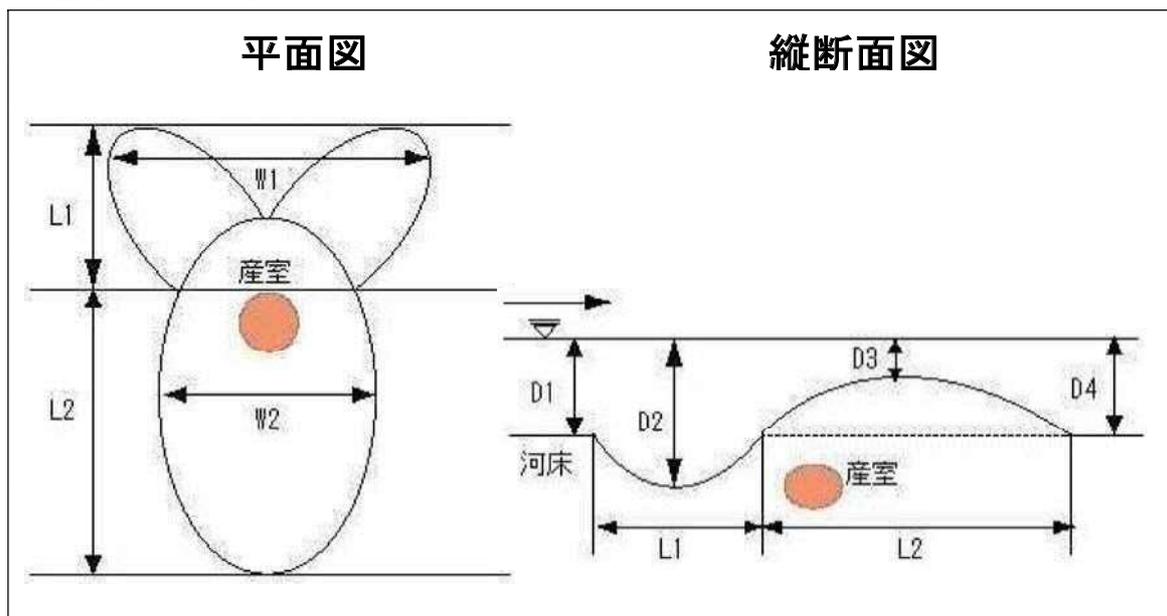
図 5-6 産卵床模式図

産卵床を確認した場合、産卵床の位置をGPS※)にて記録した。また重複確認を防ぐため、各産卵床の近傍の地面または樹木に確認月日、確認通しNo、産室数を記入した着色テープを目印として固定した。

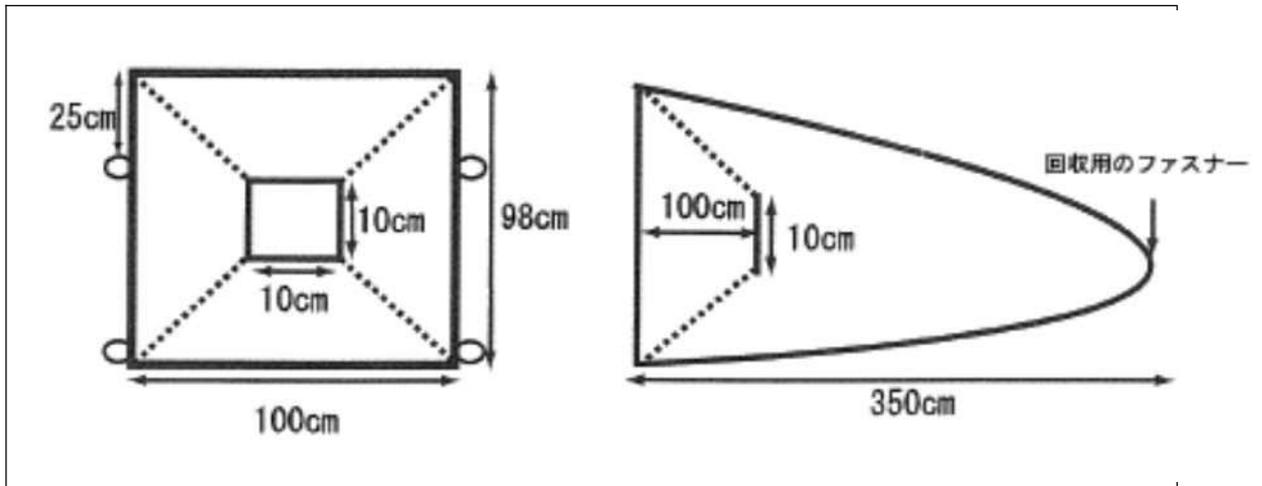
図 5-7 イトウ稚魚降下調査 流下ネット

流下ネットの規格は，間口（幅：100cm，高さ：98cm），長さ（袖部350cm），フレームはステンレス製でネットは3mm メッシュのクレモナ製である（図 5-7，写真・5.2～写真・5.2 参照）。
