## 矢白別演習場・風蓮川水系土砂流出対策等に関する 最終調査報告書の公表について

矢臼別演習場・風蓮川水系土砂流出対策等に関する

最終調査報告書

矢臼別演習場・風蓮川水系土砂流出対策等検討委員会

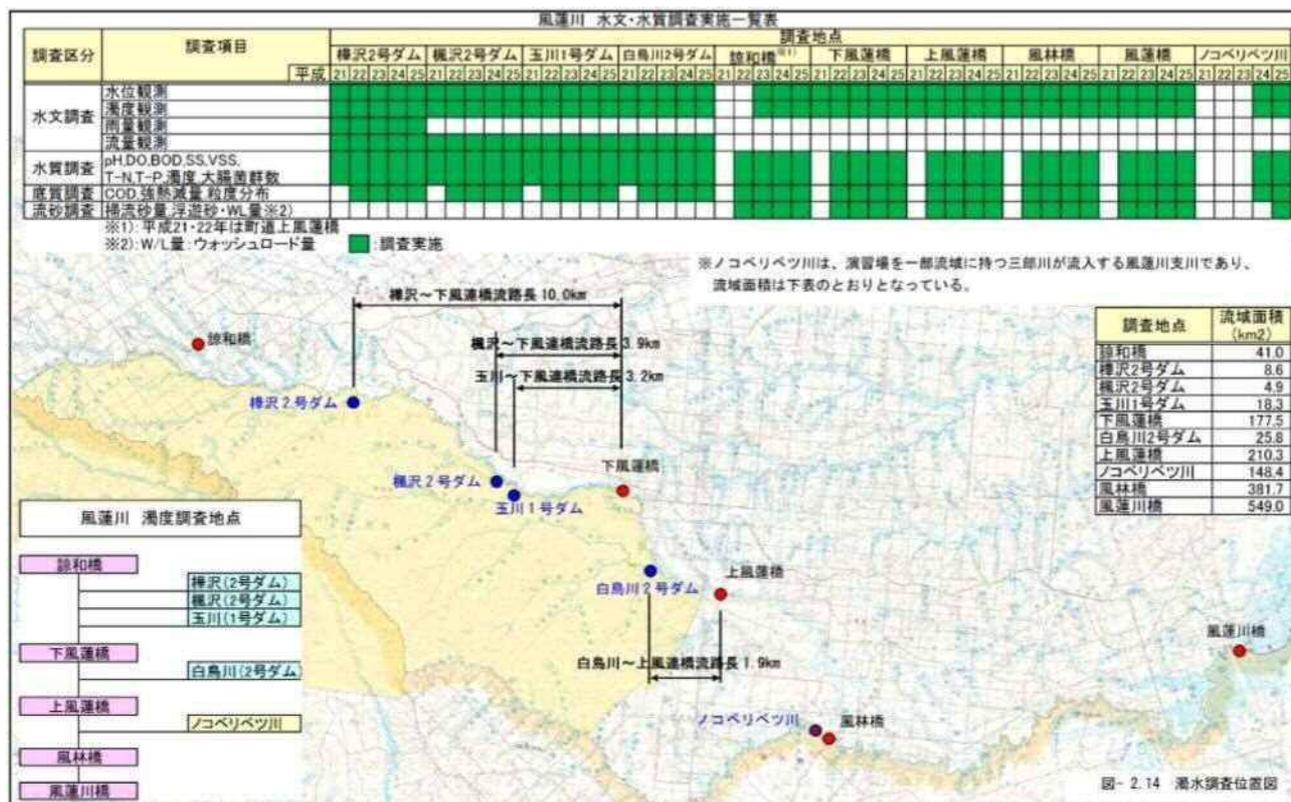
図 5-17 濁度調査位置図

風蓮川水系では、水文・水質調査の一環として平成21年から濁度調査を継続して実施している。調査位置は図5-17に示すとおりである。各調査地点における調査区分、調査項目を図中の表に示す。

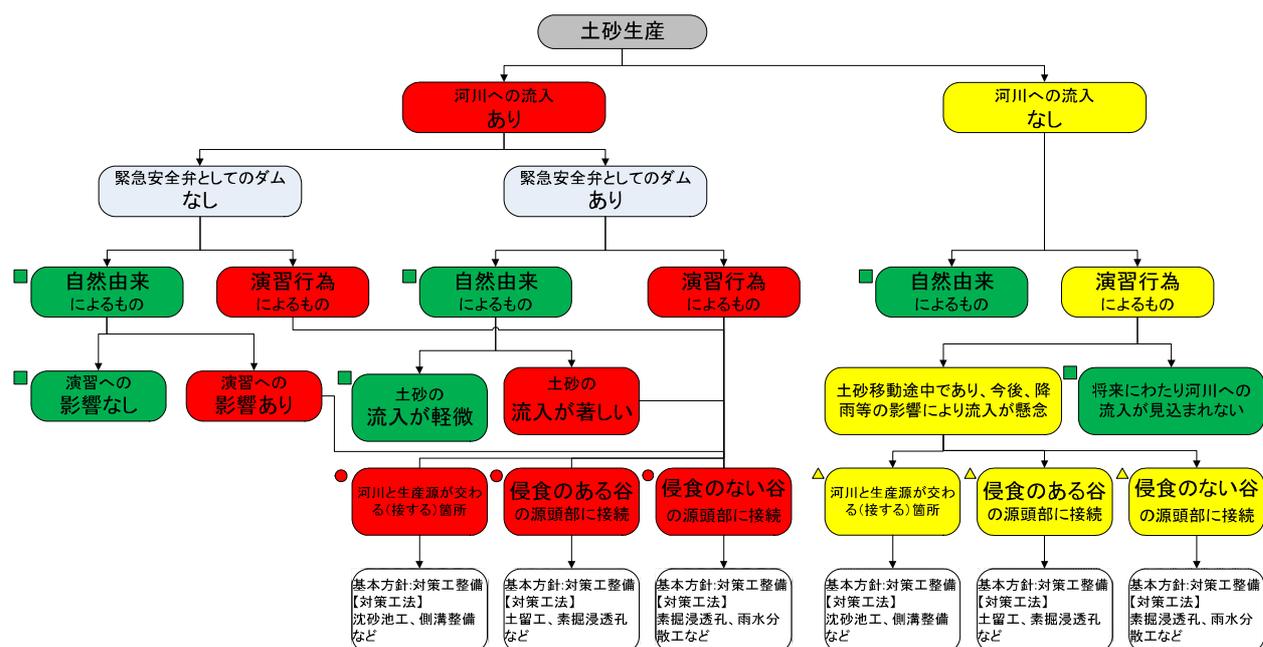
図 6-2 生産源対策実施フロー

現在は、河川への流入が確認されている箇所（フローチャートの赤表示）について、環境に与える影響が最小限となるよう考慮した上で対策工の設計・施工を進めており、今後はこのフローチャートに基づき生産源対策を進めていく。
