## 第3章 調査事項

### 第1節 破損調査

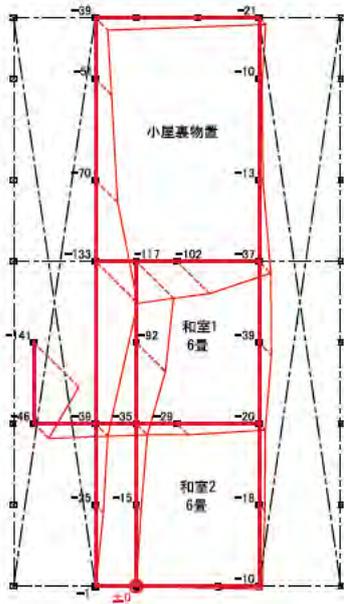
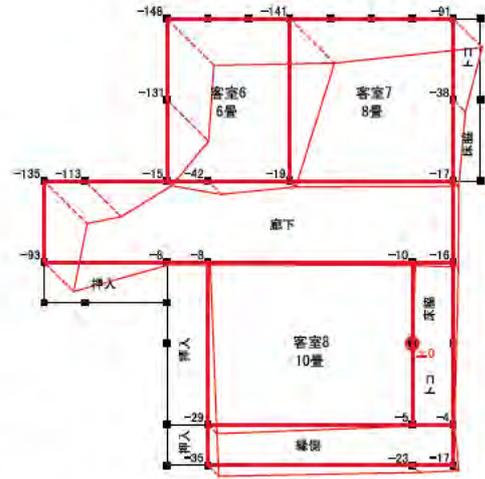
図 3-1-2 床の不陸図

図3-1-2は、床の不陸について各階で最も高い数値を基準として床の下がり方を模式的に示した図である。各棟の傾向としては、「中央棟」が中廊下部分の沈下を除いては水平を維持していた。「北棟」は一階・二階とも西側に大きく沈下しており、一階・二階の沈下量がほぼ同じであるため、軸部の一体的強度は保有しているが、基礎や地盤の沈下が大きく影響していると考えられた。「南棟」は一階・二階とも南側に大きく沈下していた。特に南西隅に張出している物置・台所の沈下が著しかった。

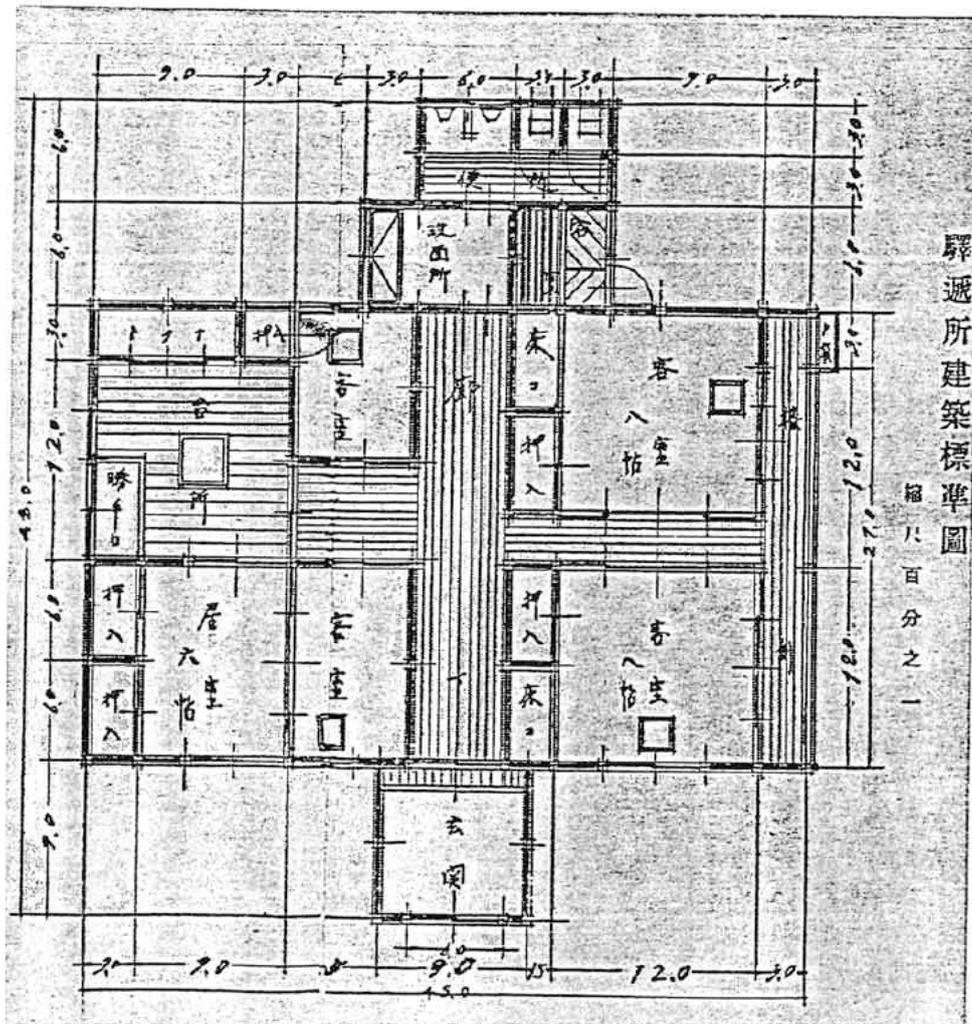
図3-2-1 駅通所建築標準図(昭和6年 駅通所規則より)

明治28年(1895)の取扱規定第二条に「建物ハ第一号書ノ標準ニ依ル但土地ノ状況ニ依リ其設計を伸縮スルコトヲ得」とある。この標準設計図の存在は確認できていないが、敷地形状や必要な客室数に応じて桁行の長さを変えたことが推察される。その後同規程は明治33年、38年に改訂を受け、同41年(1908)には建築標準図の改訂を受けた記録が残る。この明治41年に改訂された規程が奥行白駅通所創設時に適用されたとみられるが、この図面や仕様は判明していない。以降この規定は一部改正がなされながら昭和6年に「駅通所規則」として改正されていった。同規則中には仕様書が付され「駅通所建築標準図」が添付される。

これによると建物規模は本家が桁行を7間半、梁間を4間半とし、正面中央に間口奥行とも9尺の玄関が付く。背面には2間×2間の便所・風呂が付属し、1間×半間の洗面所が突出する。

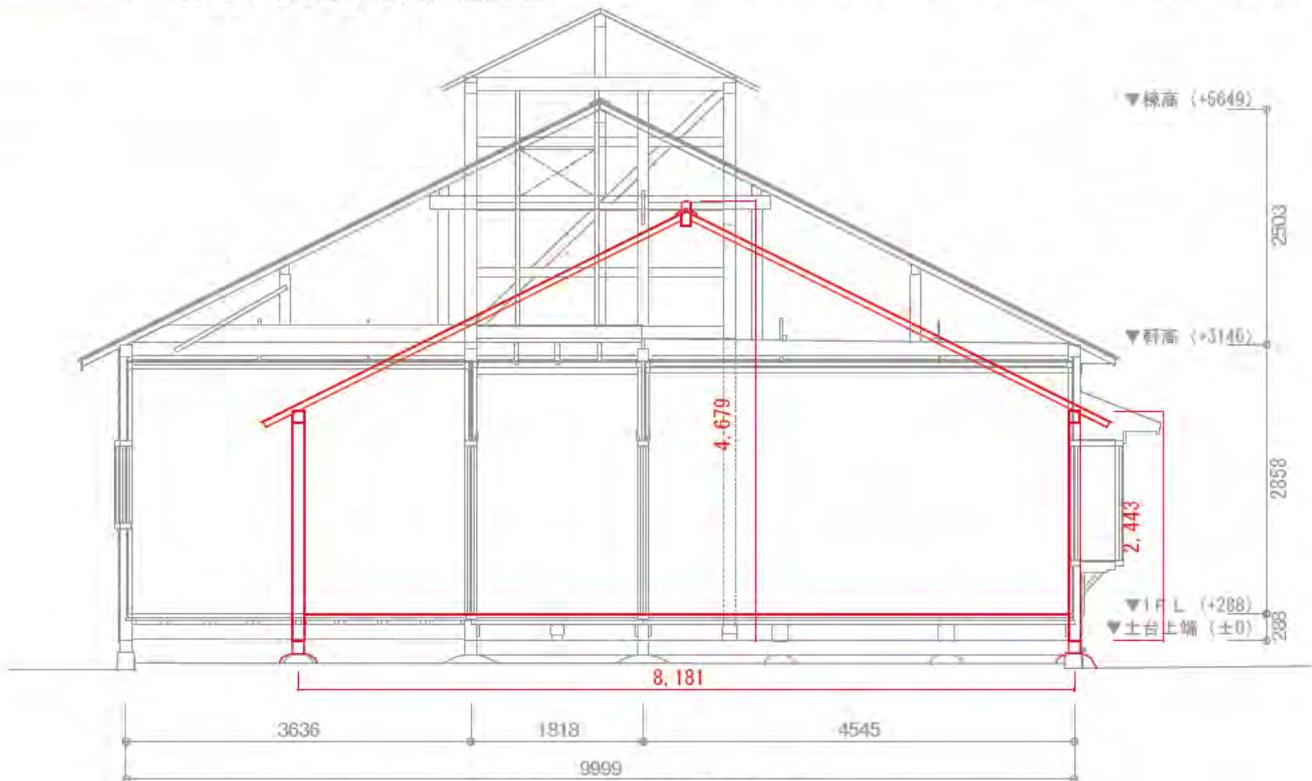
図3-3-4 III期「本家棟」断面想定図  
現状より約700mm棟位置が下がる。桁高も低くなるため床や敷地が現状より低かった可能性もある。

同位置には当初の下見板が2枚残され（図3-3-3）、窓枠のほか、鉄板にした際の柱際の欠き込み等から棟木が取りついた位置が想定される。転用垂木の面戸板彫溝痕から従前も現在と同様に5寸勾配であったと考えられるため、ここから桁高を推定すると土台上端から2,443mmとなり、現状より約700mm下がる。正背面の軒

高が同じと考えれば梁間は現状より1間狭くなり4間半であったことが想定される（図3-3-4）。この梁間4間半は昭和6年の規則改正付図「駅逦所建築標準図」に描かれた梁間寸法と合致する。なお、この想定図から考えると桁高が低くなりすぎるため床が現状より低かった可能性がある。現状では「中央棟」から「南棟」にかけて盛土されているが、地山は南へ傾斜して下がっている。このためIII期までは「北棟」周囲より地面が低く、昭和16年の増改築時（IV期）に盛土を行った可能性が高い。

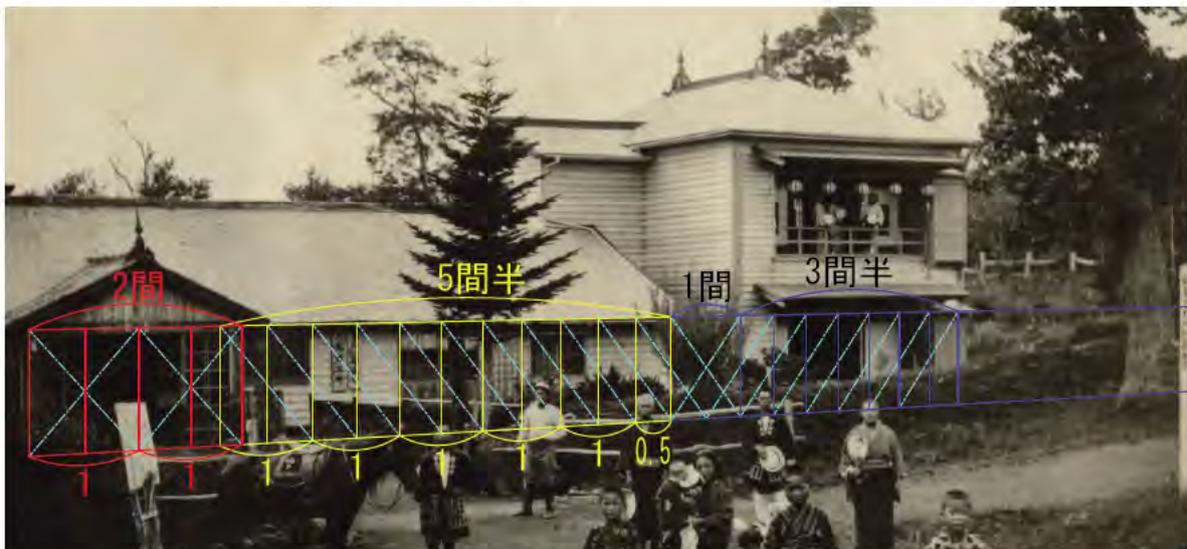
図3-3-5 Ⅲ期主屋の桁行寸法検証図

桁行方向は古写真から推測するほかないが、図3-3-5は古写真から消失点を特定し、現存する「北棟」の寸法を基準としてIII期の桁行寸法を検証した図である。玄関は2間の間口を持ち、玄関から北に5間半の規模を有するため桁行全長で7間半の規模となる。「北棟」の寸法との比較から1間は6尺である。「北棟」から1間隔て建つが、ここを基準にして建物の外郭線をプロットすると、III期までの玄関は現在の玄関位置より1間半南側であったことがわかる。これは、II期からIII期にかけて古写真に写る掘建の門柱や現在は切株のみ残る「山藤のマツ」と建物の位置関係を比べてみても明らかで、III期まで玄関の正面延長線上の両脇に門柱が建ち、その北西に山藤のマツが位置するが、IV

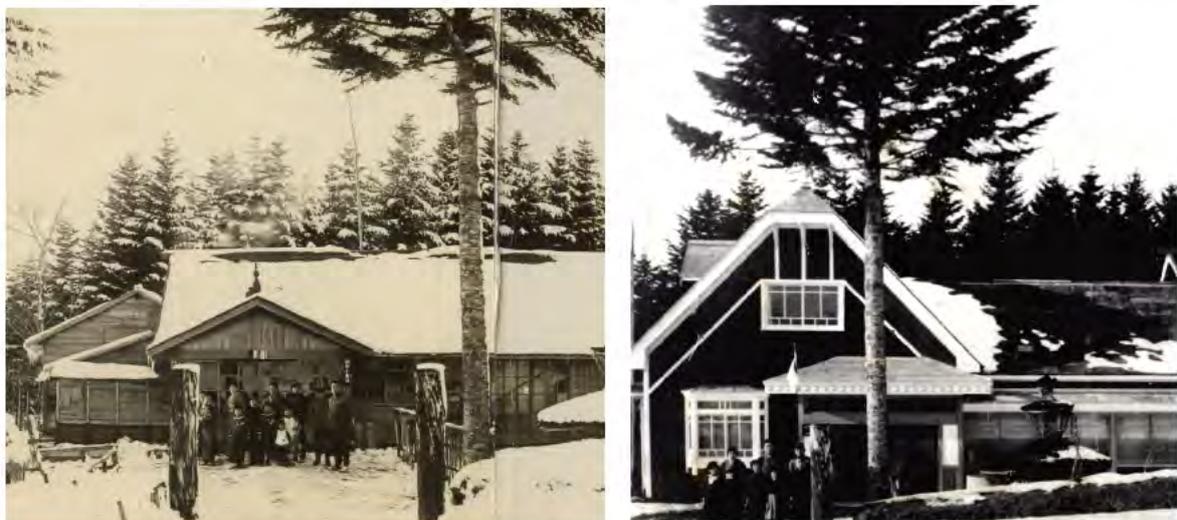
図3-3-6 Ⅲ期とⅣ期の山藤のマツと玄関位置の比較  
ほぼ正面から撮られた2枚の写真であるが、Ⅳ期の改造時に玄関位置が北へ移動したことがわかる。

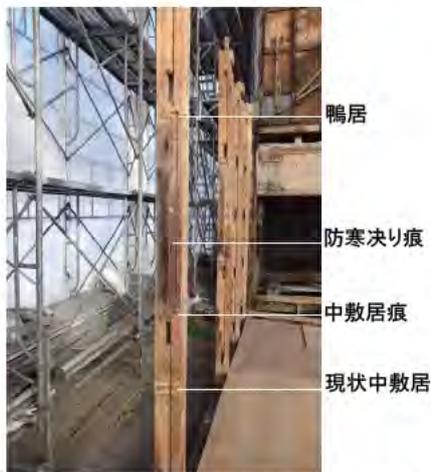
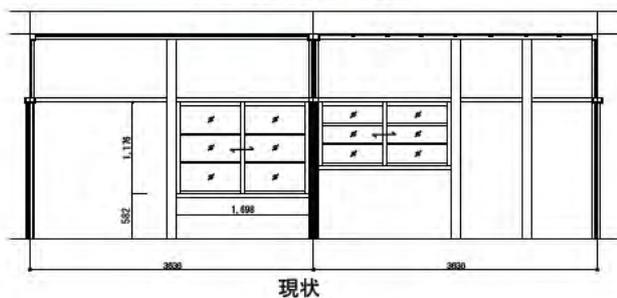
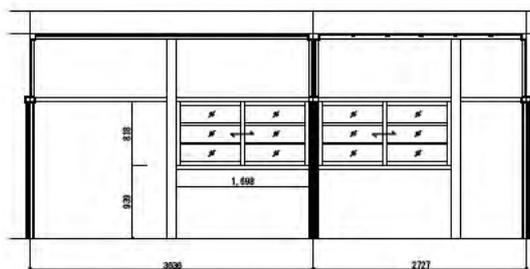
客室1、客室2西面窓形状の比較

現状では客室1の西面には内法高さ1,180mmの出窓付き窓が付く。柱には化粧ペニヤを張付け痕跡を隠していたが、解体調査の結果、柱には現状より高い位置に中敷居痕があり、当初は内法が827mmの一重窓であった。当初形式でしばらく使われた形跡があり風食差がみられた。柱を挟んで並列する客室2の窓は当初形状を維持しており、当初は客室1と客室2の西面には同型の窓が並んでいた。これらの改造時期は改造部周辺に貼られた新聞紙から昭和33年頃とみられる。今回これら中古の改造は「中央棟」が旅館や住居として使用されてきた変遷を示すものであり、本史跡の価値に影響を与えるものではないと判断し、現状を存置した。

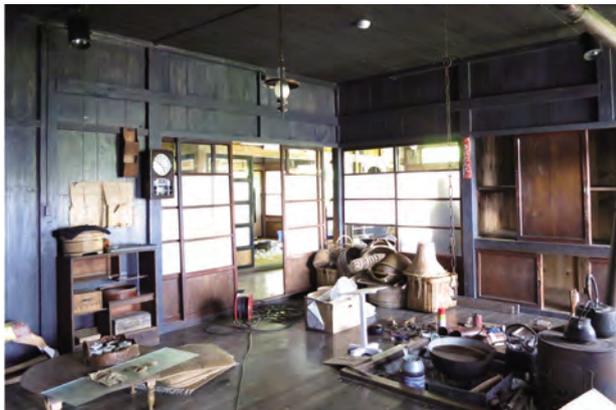
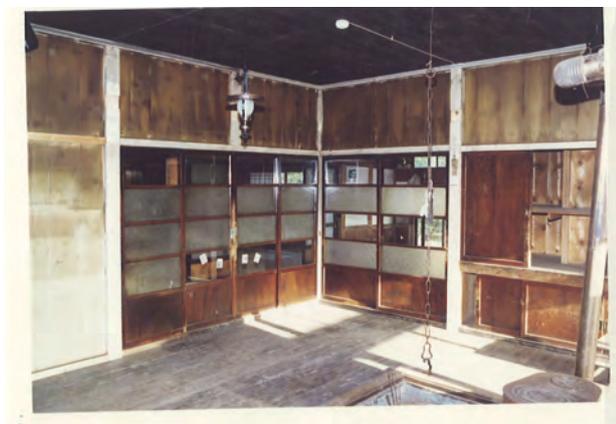
居間及び台所の壁には黒色の塗料が塗られているが、これらは平成5年に駅通所を舞台としたドラマが撮影された際に塗られたものである。従前はクリーム色の油性ペイントが塗られており、ヒアリングによれば昭和30年代に煤けた壁や天井を嫌って、家族で白いペンキを塗ったとされる。昭和59年の工事写真には壁面が煤けた様子が見て取れる。白色塗装は居間と台所の壁と台所の天井に塗られた。居間の天井は塗られておらず、現状で黒色であるがこれは煤によるものであった。

保存修理の方針では「南棟」では維持修理を原則とするが、ドラマ撮影による塗装は、近年施された姑息的改変と判断し、黒色の塗料を除去してドラマロケ以前の姿に復旧する方針とした。

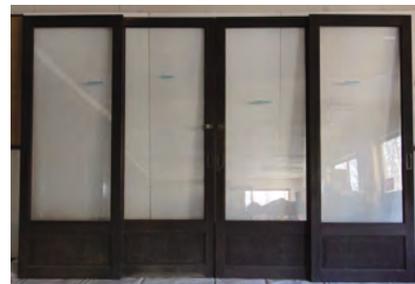
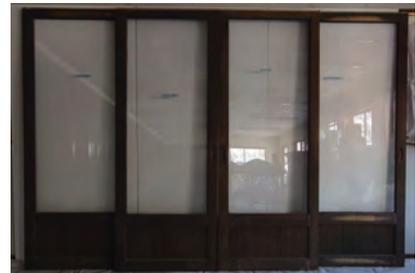
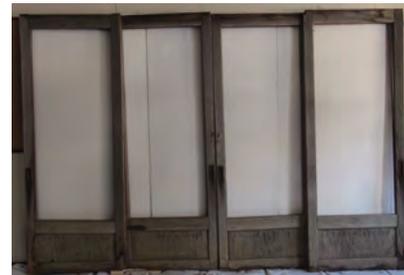
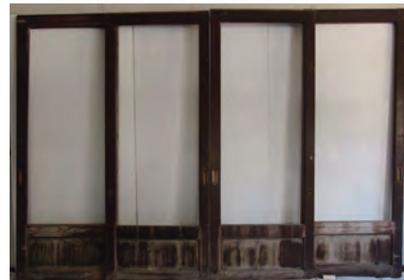
今回工事中に、この工事の際に取替えられた当初（昭和16年）の建具が旧村営軌道風蓮線奥行白停留所内に存置されていたことが判明した。前回修理では硝子と引手は再利用しており、木部及び戸車、錠を更新して取替えている。腰板や框の木部の加工は当初材の形状をおおよそ踏襲しているものの、面の有無や細部の加工に差異がみられる。遺存していた当初建具を調査した結果、下棧に腐朽や破損がみられるものの、縦框の脚部の繕いと下棧の取替による修理が可能と判断し今回修理で再用する方針とした。

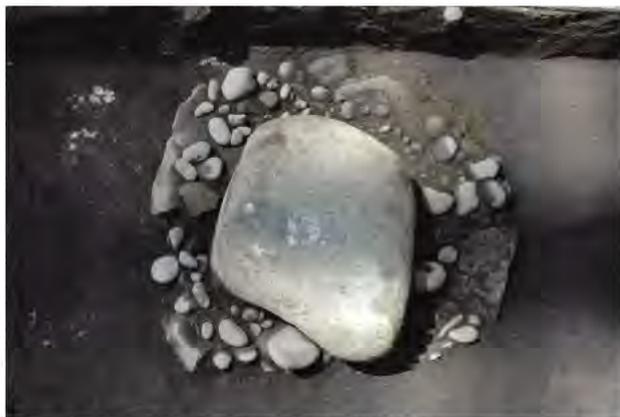
写 3-5-2 自然石基礎地業

「北棟」では礎石・束石とも自然石玉石を据える。「北棟」の北東隅部のみ切石礎石が据えられていたが、発掘調査の結果、自然石玉石が埋没したのちに差し込まれたものであった。外周部や「北棟」便所では礎石の不陸が著しく、調査の結果地中に埋没した礎石がみられたが、「北棟」便所の北東隅部では地中においても礎石を確認できなかった。流し部分を増築した際に礎石を設けなかったためとみられる。

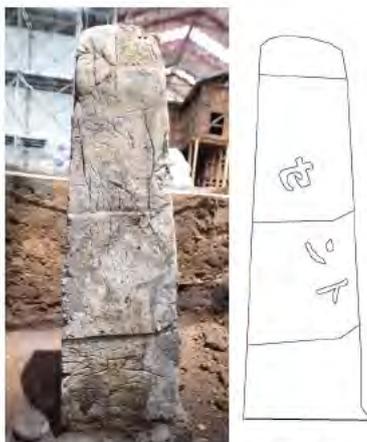
写 3-5-3 コンクリート独立基礎地業 (L=70 cm)  
型枠の剥離に用いたセメント袋の文字が転写されている。

おらず昭和16年の増改築で本格的に採用された。同コンクリート基礎には2種類存在しており、面を取っているもの (L=500 mm) と面を取らないもの (L=700 mm) があり、面取りがあるコンクリート基礎は数は少ないが (正面に6ヶ所)、奥行白駒通馬小屋 (創建年不詳) の基礎に用いられたものと同種であり前身建物のうち昭和初期頃の増築部に用いられていた可能性もある。昭和16年の増改築には入手しやすさ、見栄え、施工性の向上、構造的な安定性などから積極的にコンクリート基礎が用いられたとみられる。コンクリート独立基礎は型枠内側に剥離用にセメント袋を用いられており、コンクリートに文字が転写されて残っていた。

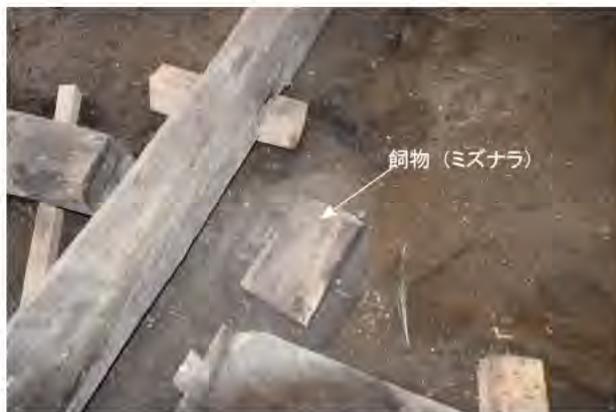
写 3-5-4 「北棟」土台下の飼物

「北棟」はミズナラ 180 mm 角、最長で約 6.5 m の材を使用していた。仕上は斧斫りでクレオソートとみられる黒色塗料が塗られる。礎石当たりは下端を削るがひかり付けまでは行っておらず、礎石との間に同材の飼物を入れてレベルを調整していた。土台同士の接合は、隅は襟輪柄差、継手は金輪継、仕口は腰掛蟻としていた。

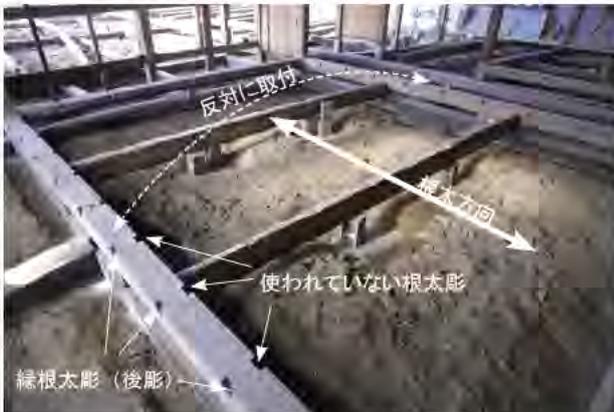
写3-5-5 客室5の足固め

根太は使用人室以外は根太がすべて更新されるかもしくは古材脇に補足材を添え補強していた。いずれも1尺5寸(455mm)間隔で、50～55mm角のエゾマツ・トドマツ材を使用していた。昭和56年に入れられた後補材は45mm×60mmであった。根太の端部は、「南棟」・「中央棟」とも根太掛けに載せている。「北棟」は足固めに根太彫を入れ、大入とし釘打ちする。なお、客室5の東西の足固めには釘痕や圧痕、擦痕などの使用された形跡がなく彫り痕のきれいな根太彫が施されていたが、これは部材の取付間違いによるものであったことが番付調査によって判明した(本節「3.番付」参照)。このため、根太の向きは当初から現在と同じ南北方向に架けられていた。

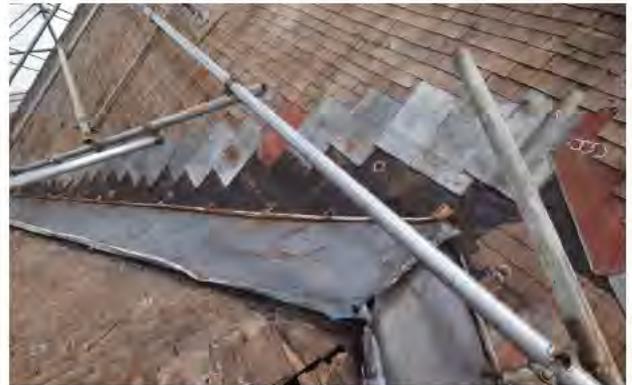
写3-5-10 「南棟」谷に転用されていた旧亜鉛鍍鉄板

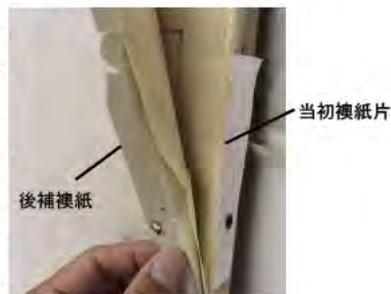
「北棟」では客室5・8の西側、部屋境、押入及び天袋を襖戸とする。後世の貼替えがみられたが、現状の仕上貼を剥がしてみると襖縁の下に当初の上貼紙が残存しており、当初は葛布、芭蕉柄の唐紙、笹柄の唐紙の3種が存在していたことが分かった。一階客室5と二階客室8の廊下境の襖は表裏にそれぞれ葛布と笹柄模様が一面ずつ貼ってあったが、客室5は部屋内側に笹柄を向け客室8は部屋内側に葛布を向けていた。表裏を入れ替えられた可能性も考えられたが、それぞれの押入に遺存していた襖紙や天袋の襖紙の種

写 3-5-28 残存していた襖紙片

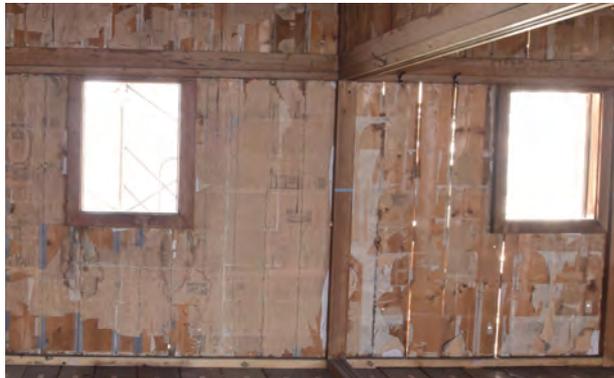
写 3-5-39 客室6 (左) と客室7 (右) の下貼り遺存状況  
客室7はこれまでに2回下貼りの袋貼を撤去した痕跡があり、客室6は最初の貼り替え時に重ねて貼られたため下貼りの残存状況がいい。

上貼りを残しながらその後の修理で紙を貼り重ねられていたことから、最初の貼替え時に客室6は当初の下貼りまで剥がしていたのに対し、客室7では当初の紙貼りの上に貼り重ねたためと判断した。このため下貼りからの貼り替えが少ない客室6の方が新聞紙の残存状況が良かった。

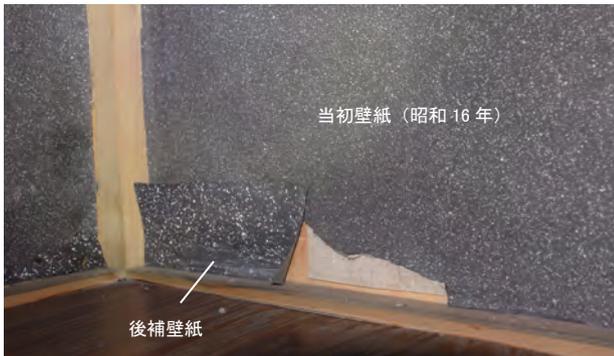
すべての居室は一度壁にはすべて白色の胡粉具引き塗の壁紙を貼り、トコ・床脇には暗褐色具引きの上に胡粉を散らして模様をつけた紙で仕上げていた。昭和16年に造られた仏間の壁紙と近似しているが白斑が大きく粗い仕上で、仏間トコの補修に用いられた紙と同じであった。昭和59年時点では寒さ対策としてトコや押入を除くすべての部屋は石膏ボードや化粧ボードが張られていたため、同年に資料館として公開するにあたってこれらを撤去している。

写3-5-40 仏間トコ壁紙の補修痕  
仏間トコ壁紙の補修には「北棟」の後補材と同じ紙が用いられる。

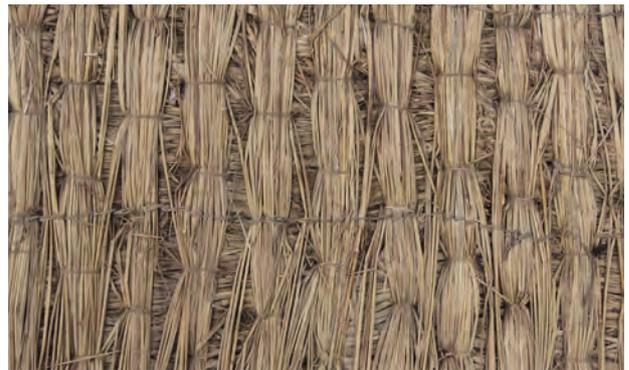
写3-5-41 「北棟」客室8 畳裏面  
番付はなく山トの屋号が墨で書かれる。

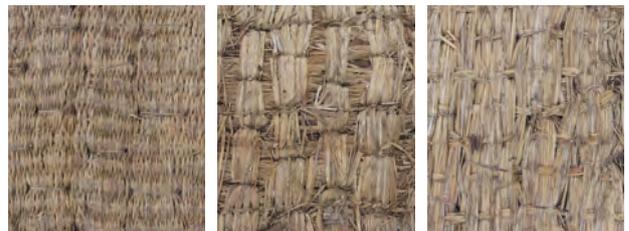
写3-5-42 同上 裏菰  
手縫いの畳床で裏菰は筋縫いされる。

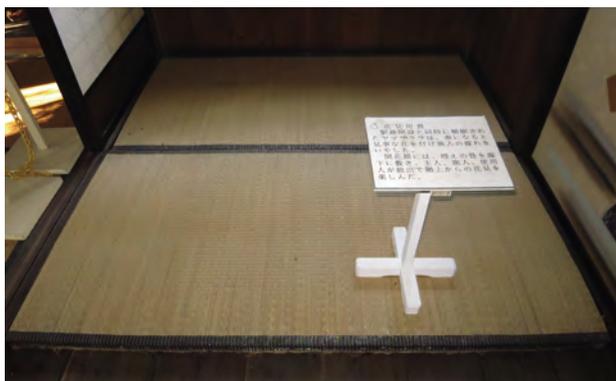
「北棟」二階廊下には花見の時期などに仮設的に畳を敷いたと言われる。客室8の押入には客室用より全長がやや短い880mm×1700mmの畳が5枚、幅が狭い790mm×1750mmが2枚、幅が狭く長手を半分にした790mm×880mmが1枚残っていた。全長が短い畳は廊下幅に合致し、幅の狭い畳は階段脇の通路幅に合うことから廊下全体に敷き詰めたとみられる。

写 3-5-44 「北棟」二階廊下の畳

花見の時期には二階の廊下全面に畳を敷き詰めていたとみられる。

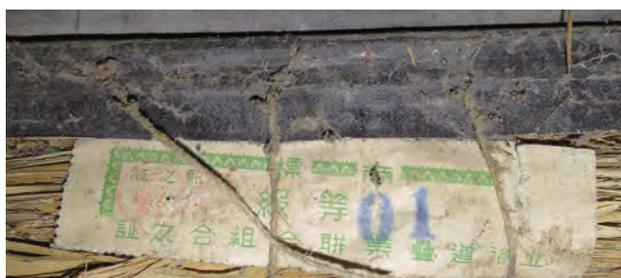
写 3-5-45 畳商標

「北海道畳業聯合組合之証 01 等級」と書かれた商標が縫い糸に挟んで付いていた。年代は不明だが、昭和16年の改築時から、これまで表替えもなされず残されてきたとみられる。

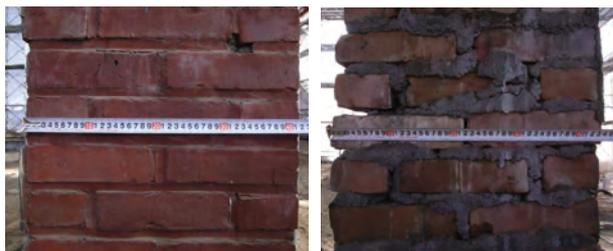
二階床梁を切欠くなど計画的に施工されたものとは考えられないが、ヒアリングによれば昭和16年当初から煙突は存在していたという。煉瓦煙突は一階付近では背面の縦板壁に抱き合わせて施工されており、はみ出した据付モルタルは背面の縦板に当たっていた。ただし野地板や桎葺には後から切欠いた形跡がないことから、ある程度木工事が進行した段階で、煙突周囲の屋根根工事に着手するまでの間に作られたものである。

写 3-5-47 煙突化粧面 (左) と壁付き面 (右)

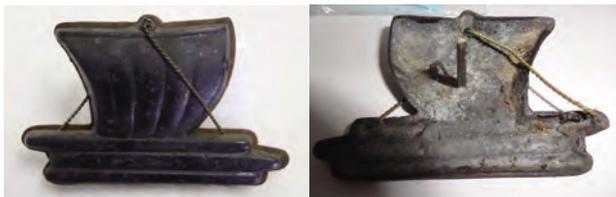
写 3-5-55 帆掛船型釘隠し (左：表 右：主座裏)

客室 6 に付く。幅 90 mm × 高さ 70 mm × 厚 10 mm。真鍮の紐と銅板の敷座が付く。主座は鉛鍍物で真鍮足を半田で付ける。敷座の縁は全周に籠掛されており、化粧となる部位の艶を出したとみられる。敷座は硫酸銅で炊きこんで煮色付けされる。紐は真鍮を撚ったもの。主座の仕上げの黒色は水拭きでも容易に剥落するためイボタ蠟に松煙を溶かしたものと考えられる。

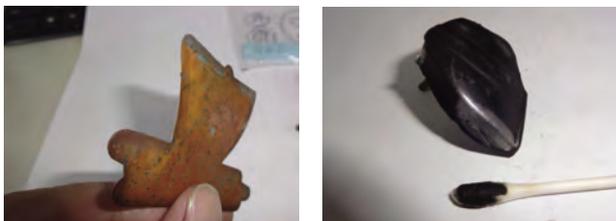
写 3-5-56 敷座縁の籠掛  
敷座の表は縁部分を籠掛して艶出しをしたとみられる。

写 3-5-57 主座塗装剥離状況  
水を付けた綿棒で容易に塗装がはがれた。

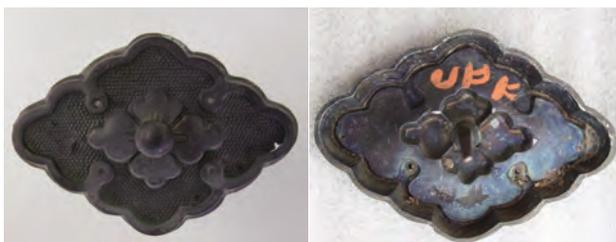
写 3-5-59 花菱型釘隠し (左：表 右：裏)

客室 4 に付く真鍮製の鍍造品。材質は鉛と錫の合金とみられる。叩き出したものではなく鍍造品であるが、厚みが均一であること、また石膏型や砂型の場合と比較して模様や特に魚々子部分がはっきり出ているため電気鍍造品の可能性が考えられる。

すべての背面に朱墨で文字「UPF (?)」と書かれる。さらに墨書で「キフ」とあるほか、朱墨の下にも文字があるが判読できない。

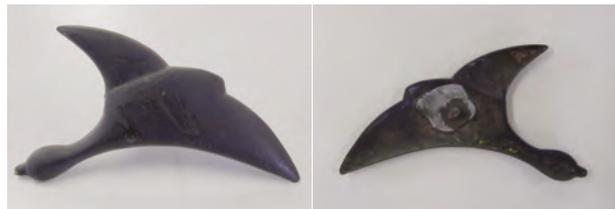
写 3-5-60 雁型釘隠し (左：表 右：裏)

客室 5 及び客室 8 に付く。鉛を主とした錫と鉛の合金による鍍造品で、大正期に広くに流通していた加工品とみられる。

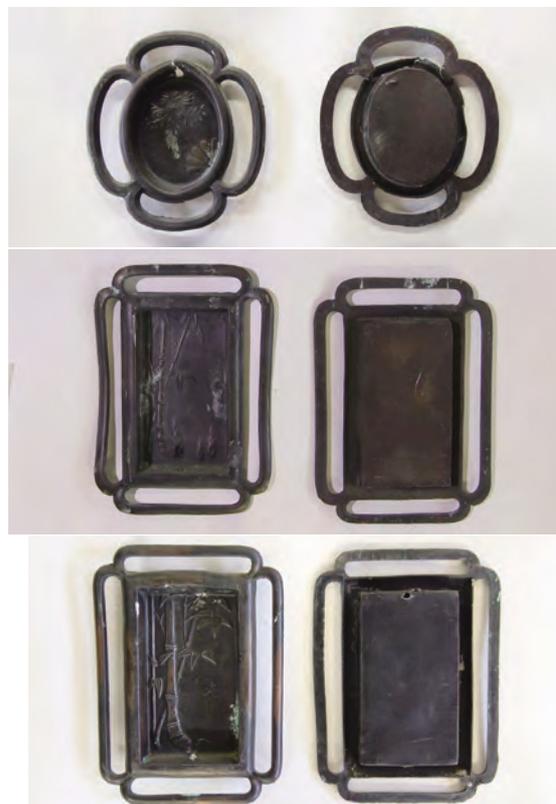
① 「北棟」襖引手金物 客室 3・4 境 (FD 7) : 86 × 77 × 10、客室 5 (FD 9) : 90 × 65 × 10、客室 8 (FD 15) : 90 × 65 × 10

写 3-5-61 「北棟」襖引手  
上：FD7 中：FD9 下：FD15 (左：表 右：裏)

いずれも鉛合金による铸造品で、素地に爪で傷付けられるほど非常に柔らかい。銅や真鍮で製作する場合は胴、底板、木瓜座をそれぞれ造り爐付けとするが、これらは一体として铸造されている。銅鍍金が付けられ、硫化燻しで発色している。さらにFD7とFD9にはこのうえに帆掛船型釘隠しと同じ松煙とイボタ蠟を混ぜた塗料が塗られている。FD15には「光信堂」の刻印がある。

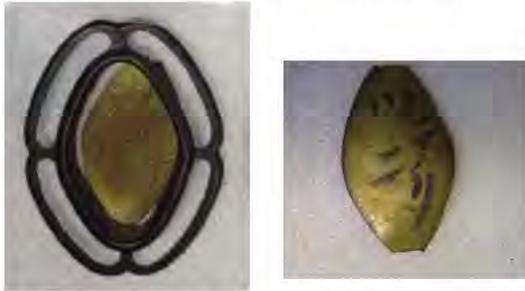
②客室7床脇天袋引手 (FW12) 47 × 35 × 10

写 3-5-62 客室7天袋引手  
(左：表 右：底板裏)

底板は真鍮で梨地模様は裏面に彫り痕が出ていないことからエッチングとみられる。煮色付け、刈安煮上とする。胴は継目がなく一枚銅板から叩き曲げとする。木瓜座は真鍮铸件で、煮黒目で生漆摺焼きとしさらに上から黒焼き漆とする。底板の裏面に墨で「ツニテリ」と書かれる。

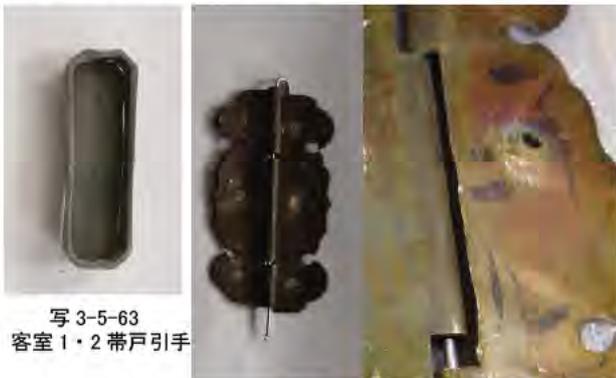
写 3-5-63  
客室1・2帯戸引手

④客室1・2境 帯戸引手 (WD1) 70 × 24 × 8

底は銅板で表側を薄く煮黒目をかけ生漆摺りのうえに黒焼漆がある。胴と玉縁は真鍮で内外とも黒焼漆とする。

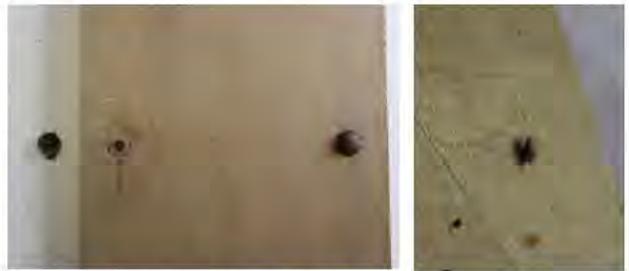
「北棟」便所ブースの腰板は、板を大和張とし中央二ヶ所に丸頭の化粧鉾を打つ。

鉾は頭径10mm、高さ3mm、足径3mm、足長さ15mm。板を留つける役割はなく、板背面で折り返して固定する。

写 3-5-65 化粧鉾詳細 (左：正面 右：板裏)
