## 第4章 建造物の現状変更

## 第2節 現状変更の内容

- 一 「北棟」の屋根を葺葺に復し、欠失していた棟飾りを復原する
- 二 「北棟」一階客室3、客室4の駅通時代後に改造された西面窓の形状を復する
- 三 「北棟」一階客室5縁側の駅通時代後に改造された戸袋及び雨戸を復する
- 四 「北棟」二階縁側の後世設けられた押入を撤去する
- 五 「北棟」一階洗面所の駅通時代後に付加された洗面台のある増築部を撤去する
- 六 「北棟」一階客室2・3境の押入は一室の居室に復し、客室2の押入は南へ半間移して整備する
- 七 「南棟」の煉瓦煙突のうち後世に設置された屋根上部及びそれと一体としてコンクリートが充填された二階床から上部を撤去する
- 八 「南棟」物置の近年設置された床及び床組を撤去し土間を現す

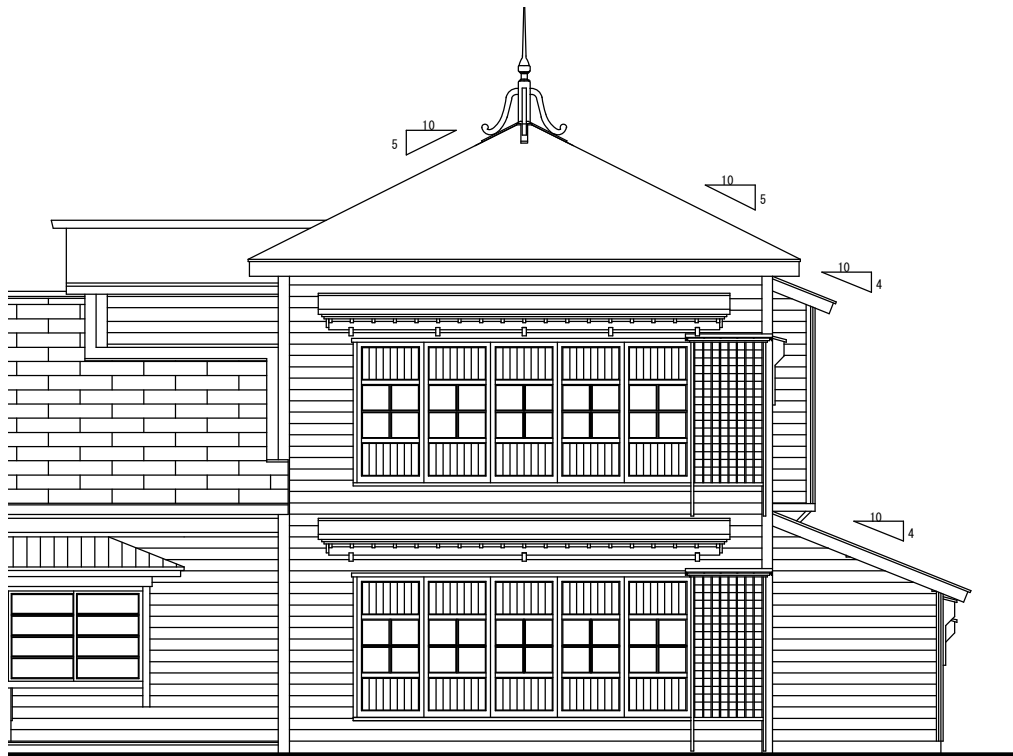
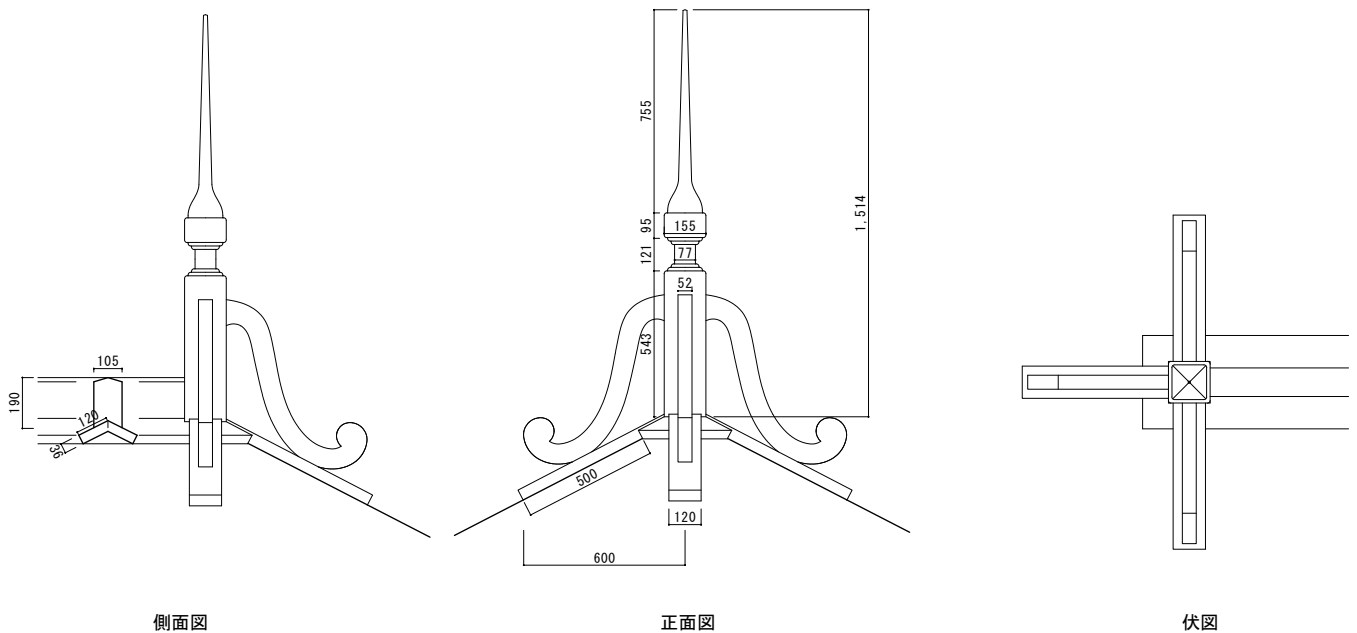
「北棟」復原正面図

また、古写真から棟は当初木棟を置き、棟両端に棟飾りを据える姿が確認できる。棟飾りは尖柱の前方と両脇の三方に蕨手状の飾りを持つ。尖柱は角型で全長の約半分を占める尖った形状が特徴的で、類例建物や同時代の建物を写した古写真にもこれほど長く細い尖柱端部はみられない。この棟飾りは屋根を鉄板葺にした昭和16年の古写真にも写っており、少なくとも20年以上存在していた。古写真を解析することによって現在残る窓寸法と比較し、全長が約1.5mで幅が150mmの尖柱であることがわかった。遺存葺葺屋根には障泥板を付けた痕跡と両端部には三方に長さ650mm幅約120mm程度に蕨手の台座が取りついていた痕跡がみられた。

これらを基準寸法として全体の寸法形状を検証した結果、概ね当初の形状が明らかとなったため、これを復する。

## 一「北棟」の屋根を葺葺に復し、欠失していた棟飾りを復原する

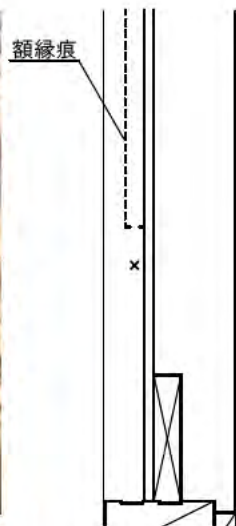
痕跡図（詳細）

柱に張られた薄板の下には二階の同位置と同じ窓形状の額縁が当たった痕跡がある。煤け及び風食具合か

また、客室3の窓は柱に接しておらず柱に痕跡が残らないが、内壁の壁板には紙貼の下地として当初の袋貼の痕跡があり、これが窓下のラインを基準として貼られていたことから、客室3・4ともに同位置の二階窓と同形状の窓であったことが判明した。

以上のことから、客室3・4の西面窓は「北棟」創建時の形状に復する。

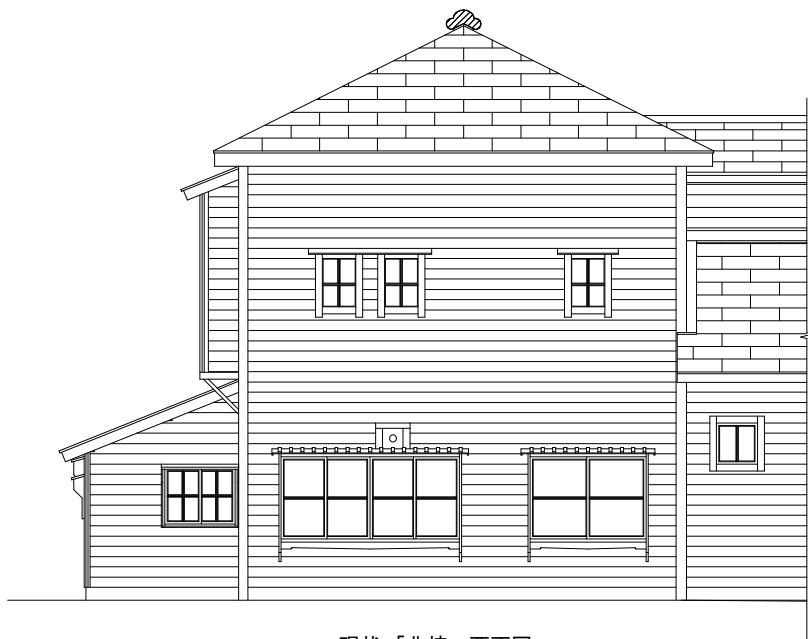
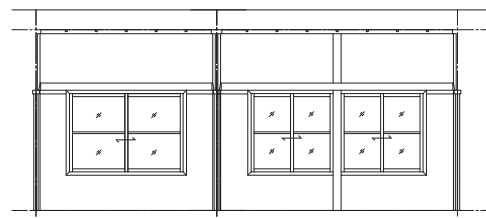
現状「北棟」西面図

「北棟」一階客室3・4の西面には出窓が付き二重窓となる。客室3は幅1,715mmの窓が1箇所、客室4は幅1,237mmの窓が中央の柱を挟んで2箇所連続する。高さはいずれも1,182mmとなる。客室4の連窓間の柱には薄板が白色のカラーネイルを用いて張られる。この改修仕様が「中央棟」の改造時と同仕様であり、この「中央棟」改造時期は昭和33年頃と判明しており、同時期とみられる。改造時に出窓に使用していた型板ガラスは客室5の縁側ガラス戸と同じであり、これらが一連の工事であったと考えられる。

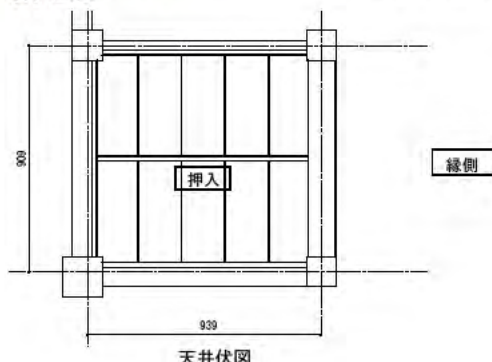
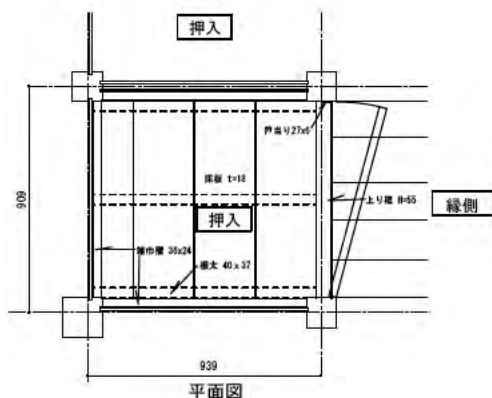
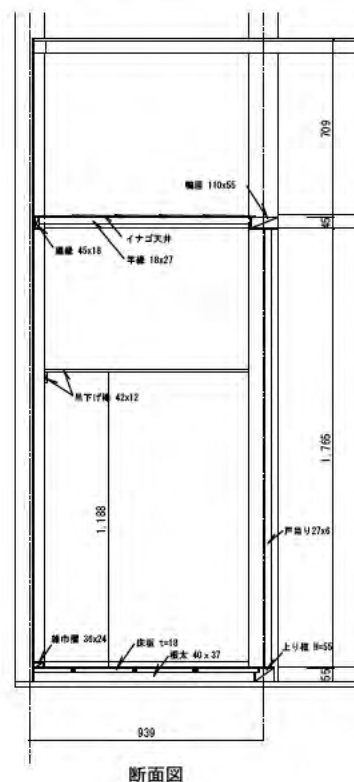
客室8縁側押入現状図

客室8縁側に設けられた物置は、縁板の上に板張方向に根太を転がし、板と框を置いただけの簡易的な仕様で釘は使われていない。鴨居と高さを揃えて天井を付け、縁側の天井との間は開放となる。同位置は縁側の突き当り三方を壁に囲まれたデッドスペースであり必然的に物置となったと考えられる。片開き襖戸は転用材で、「中央棟」の客室1・2に転用されていた押入襖の裏紙に貼られた唐紙と同様の仕様である。襖紙の破損部から見える下貼りの反故紙には山崎氏の名前

がみられるほか、明治31年の新聞紙が使用されていた。当駅通所の歴史より古いものであり、山崎氏が根室時代から持ちまわって建具を使用していたことが想定される。官営時代に増築された「北棟」には小屋裏や床下の野物材も含め原則として転用材を使用していない特徴があり、このことから当初の仕事とは言い難い。この物置の床板の下には縁板が延びており、多少の風食があったことから、しばらくして設置されたことが明らかである。これらは駅通時代以降の仕事と考えられ、大正9年の創建時は客室8と一階の客室5は同じ平面形状であった。これらのことから当該物置を撤去する。

#### 四「北棟」二階縁側の後世設けられた押入を撤去する

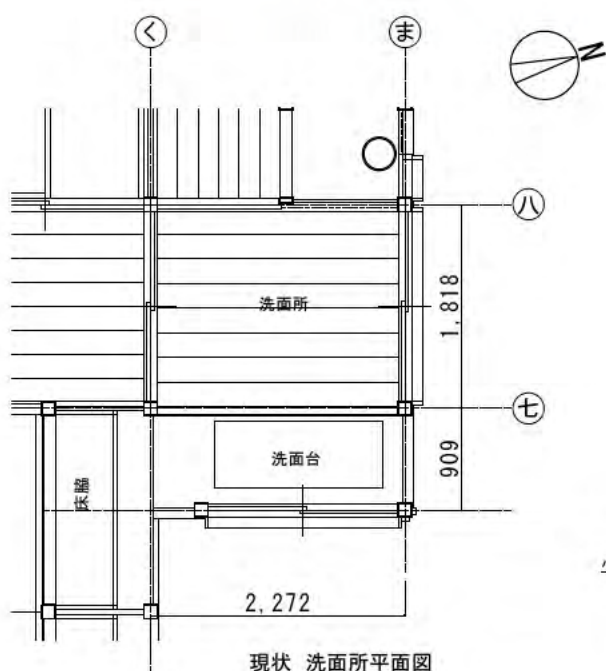
現状 洗面所平面図

洗面所の東面には洗面台が付く。

この洗面台を置く奥行半間幅2間は床や壁、天井等の仕上仕様が異なり、軒桁及び母屋は半間継手で継がれるなど後世の増築であることは明らかである。

洗面所東側の洗面台手前両柱の対面には板溝が彫られ貫穴には切断された貫が残る。これらはの痕跡は当初洗面所東面が板壁であったことを示す。類例では窓下に長方形の手洗いを置く形状が通例であり、当初は洗面所北面の窓下に小さな手洗いがあった可能性もある。また、この洗面所は当初の他、中古の改造歴を持つ。昭和初期の古写真には洗面所東側面に小庇をもつ窓のない張出した部分写る。北東隅柱には東面に

これらの経緯から、駅通時代後の改造である洗面所増築部は撤去して、当初の板壁を復する。

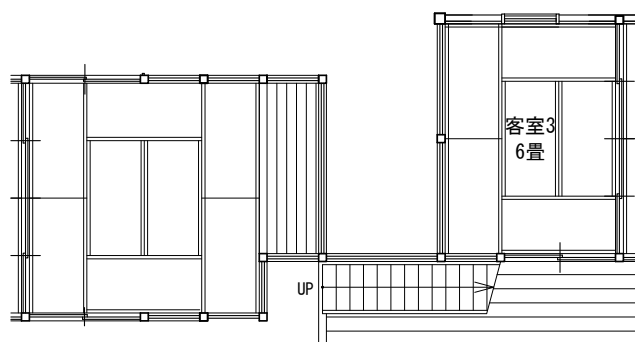
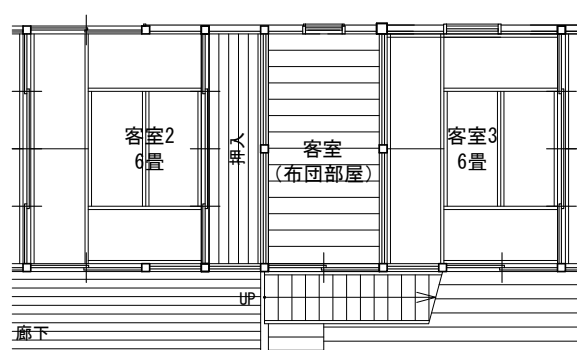
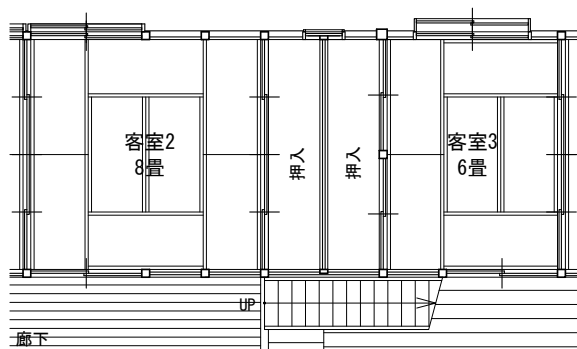
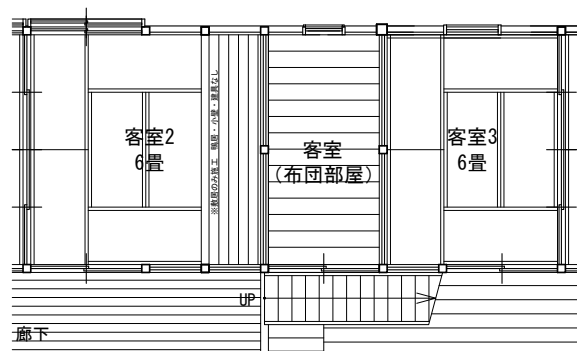
「北棟」創建時は、「前身建物本家棟」と「北棟」は廊下でつながるのみで「北棟」は独立して建てられた（接続する前身建物の平面形状は推定）。

「中央棟」の増改築に伴い、接続部を居室として行商用の客室を設けた。階段の脇から出入りする使いづらい居室であったことがヒアリングでも明らかとなっている。このとき客室2は2間幅の押入を持つ6畳間であった。

客室2・3境にあった小部屋（客室）を改造して双方の部屋から使用可能な押入を設けた。この際客室2の押入は畳敷きとして、客室2は8畳間とした。

昭和37年頃の仮設的な押入を撤去して、昭和16年の姿に復する。ただし、客室2の押入は復さず、展示スペースを確保する。

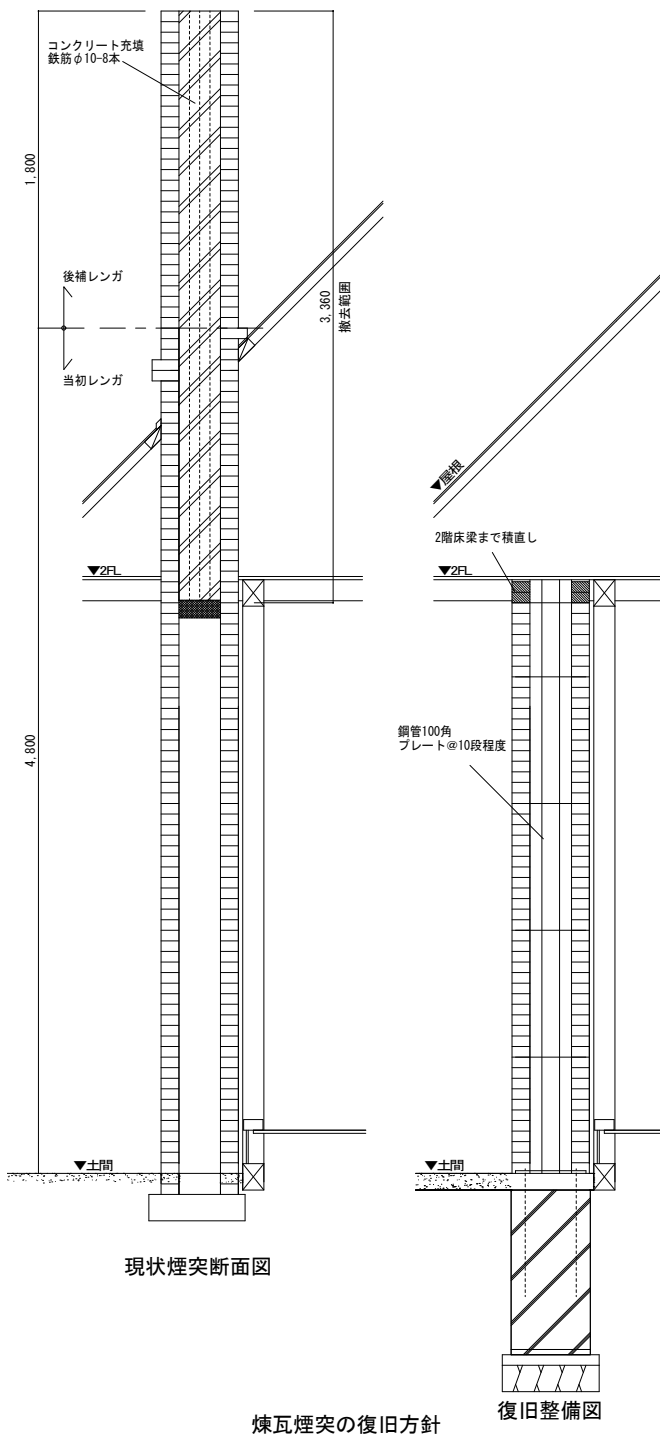
「南棟」裏玄関北東角に位置する煉瓦煙突は、取合状況から軸部組立後及び内部板壁施工後に据えられたことが明らかであるが、ヒアリング及び現状調査から昭和16年の竣工時から煉瓦煙突は存在しており、昭和36年の釧路沖地震によって、屋根付近で折損して上部が落下した。それ以降は鋼管製の煙突を据えて煙を出してきた。現在屋根から上に延びる煙突は、町が寄贈を受けたのち職員の手によって欠失部を整備したものである。この整備では既存煙突と接合させるため、既存煙突の二階床付近に詰め物を入れ、整備部と一体となるようにφ10の鉄筋を8本入れコンクリートを流し込んだ。結果的に頂部が重くなり構造的に不安定な状況を作り出していた。また、これが雨漏りや沈下の原因にもなっていたため、今回の保存修理工事にあたり構造的な安定性に配慮し、煉瓦煙突は一階裏玄関の天井裏部分までを存置する。なお、後世の整備部分とこれと物理的に不可分であるコンクリート充填範囲を撤去する。

## 七「南棟」の煉瓦煙突のうち後世に設置された屋根上部及びそれと一体としてコンクリートが充填された二階床から上部を撤去する

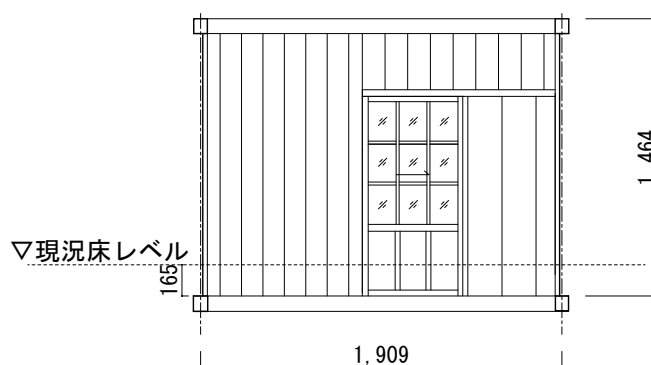
物置南面展開図

「南棟」物置は板張りとなる。外部からの出入口引戸は土台上に直接金属製の角レールが付されている。これは玄関や裏玄関と同仕様であり、昭和16年増改築当初は床を張らず土台をまたいで出入りしていた土間であったことを示す。床板及び床組部材は明らかに新しく後世の改造である。この土間の西側には3,060 mm × 2,640 mmの野菜などの保存庫である「ムロ」とよばれる鉄筋コンクリート造の地下空間があり、土間には820 mm × 1,120 mmの出入口となる開口を出す。この開口脇には1,060 mm × 860 mmのコンクリート製の洗い場がある。旧所有者からのヒアリングによるとここで鮭や野菜などの食料を洗っていたという。

出入口の土台には直接レールを打って敷居とする。後設した床のレベルは土台この敷居より上がっている。

以上より、床板及び床組を撤去し昭和16年増改築時の土間を現わす。
