## 第5章 実施仕様

### 第1節 修理方針

駅通時代の遺構で本史跡の中心的な構成要素である「北棟」は往時の姿に復する方針とし、旅館時代の建物である「中央棟」・「南棟」は現状維持を原則とした。なお、仮設的な後世の改造等の取扱いについては協議によって決定した。

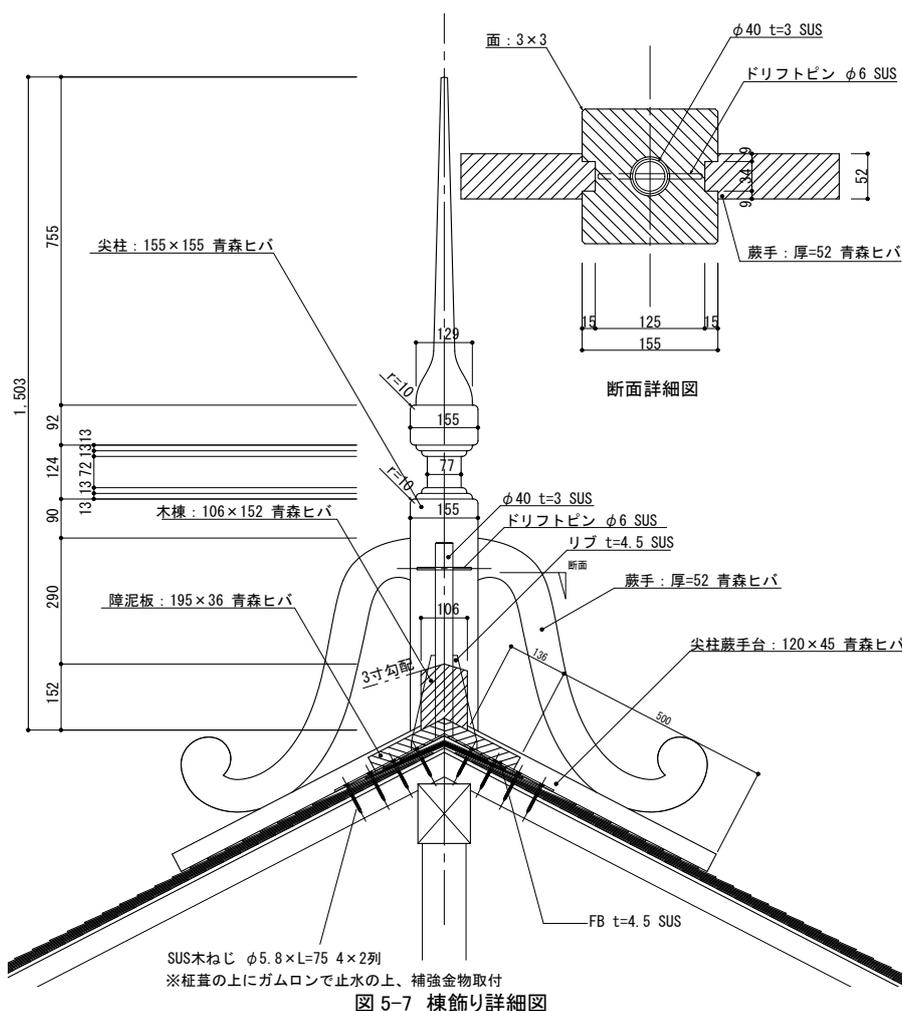
図 5-7 棟飾り詳細図

柁葺面の痕跡及び古写真を参考にして規模や形状を検討し、原寸図を起こして細部の微調整を行った。その後、原寸大の型板を屋根に載せて古写真と形状や見え方に相違がないか確認して製作加工に着手した。

創建時の仕様は柁葺の上に直接置き、大棟と葺手部の釘のみにより固定していたが、安全性に配慮して補強金物を野棟木から立ち上げ、尖柱を柄差しで固定した。また、当初の材種が不明であるため、将来的な維持管理の向上に配慮して本修理工事では腐朽対策として青森ヒバの赤身材を用いた。先端の突針部が非常に長く割れによる折損等の可能性があるため尖柱には心去材を用いた。柁葺面に釘打ちする位置には粘着系改質アスファルトシートを敷き釘穴からの漏水が無いよう配慮した。棟飾りの土台の下面は柁葺面の形状に合わせて適宜研って調整した。
