## 5 史跡旧奥行臼駅通所主屋基礎調査報告書

株式会社 文化財保存計画協会

**史跡旧奥行白駒通所保存管理計画書**

—平成 24・25 年度史跡等保存管理計画策定事業報告書—

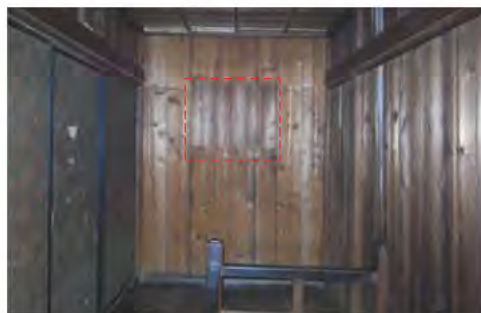
- ① 「山ト旅館」・「諸官庁指定旅館」・「各国商人宿」の看板が掲げられる。
- ② 「古写真 3」の時代には南京下見板張りとしていた壁 1 間を掃出窓に変更。
- ③ 「古写真 2」の時代にはみられない、切妻建物の増築。
- ④ 外壁の汚損・破損が見られる。
- ⑤ 南棟の北側に煙突が設けられる。
- ⑥ 南棟下屋の外壁は、山崎藤次郎氏住宅時代の押縁下見板が使われている。
- ⑦ 中央棟と北棟を結ぶ廊下の 2 階突き当りに小窓がある。現在は中央棟の屋根勾配が急になっており、この小窓は塞がれている。

中央棟 2 階廊下の壁に残る窓跡

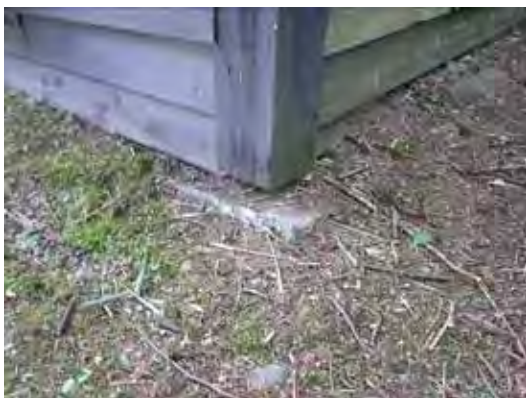
写真 15 柱と礎石との浮き

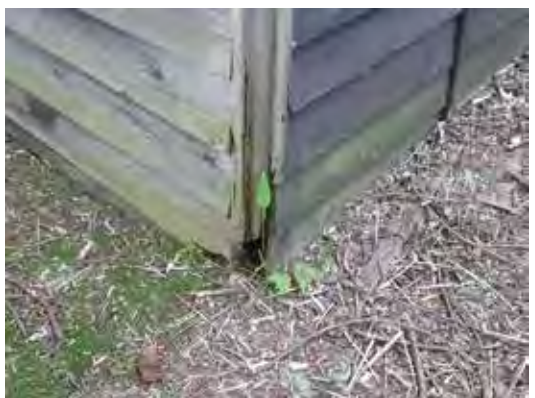
写真 16 柱脚と土台の腐朽

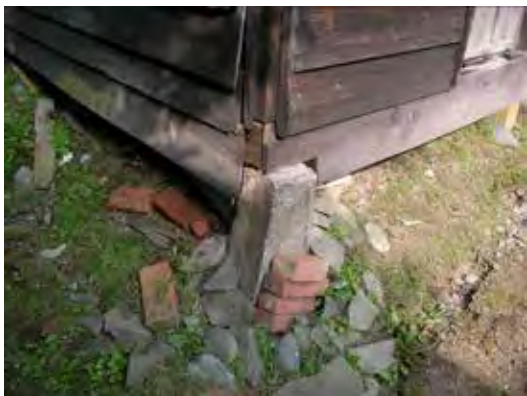
以上の傾向を総合的に勘案すると、床の傾斜は南西方向に傾斜しており、これは敷地の傾斜に合致していると考えられる。度重なる増築時の地業によるものか、凍上によるものか、その他の要因によるものか詳らかでないが、床の不陸は根太等の木部の破損の他は地盤及び基礎に影響していると考えられる。

写真 17 コンクリート製独立基礎のズレ

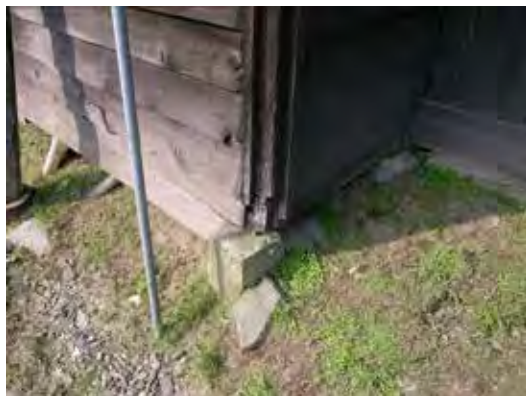
写真 18 コンクリート製独立基礎のズレ

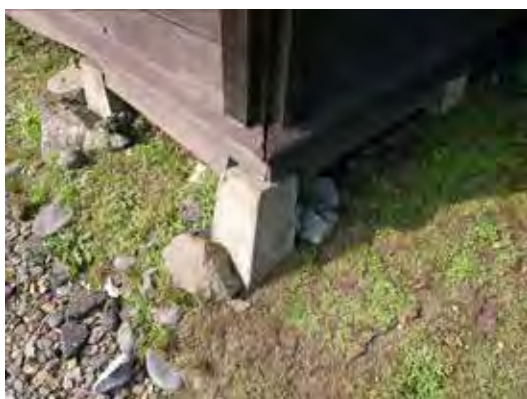
写真 19 コンクリート製独立基礎の傾斜

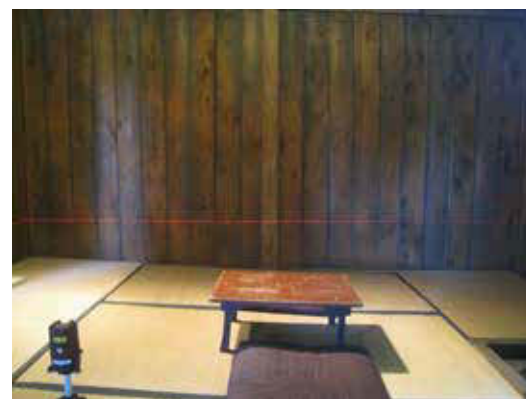
写真 20 客室 6 床の不陸（赤線はレーザー=水平）

破損調査により、柱の傾斜は少ないものの、床の不陸が著しいことが判明した。これは、柱と横架材が矩手を保っておらず、柱と横架材が構成するフレームが平行四辺形に変形していることを示している。柱の傾斜が少ないことから判断すれば、地震力や風圧力などの外圧によるものではなく、床組の破損はもとより、長期的な基礎の沈下によって徐々に変形したものと想定される。その結果、建具の開閉に支障を来すこととなり、また、特に中央棟と北棟の取り合い部の雨漏りは、同位置の基礎の沈下が著しいことから、中央棟屋根の雨水が北棟の壁際に集まる結果となったことに起因している。平成元年にも同位置の柱及びその周囲の板壁等を取り換えた修理履歴があり、同じ箇所が再び沈下し、進行している可能性が指摘される。

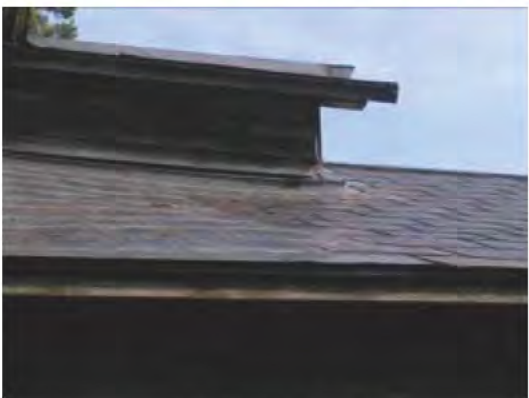
屋根は全体的に経年劣化が進み、不陸やハゼ切れがところどころにみられるとともに、捲りあがっている箇所も散見される。特に南面の煉瓦造の煙突周辺は、屋根面の垂下が著しい。屋根の垂下や亜鉛鉄板の捲れは図 4 のとおりであるが、捲れは中央棟と南棟が接続する谷部にみられる。これは、谷の氷塊が滑落する際に鉄板のハゼを捲り上げることに起因する。昭和 59 年にも同様の修理工事を行った履歴が残り、谷廻りのハゼの掴みを谷に対して逆目にしないなど、工法的な改善が必要とされる点である。

写真3 屋根面の垂下

また、屋根は全面葺替の時期に達しており、葺き替えに併せて谷部や軒先等の度重なる破損や漏水に対処すべく、詳細な納まりについての検討も必要である。

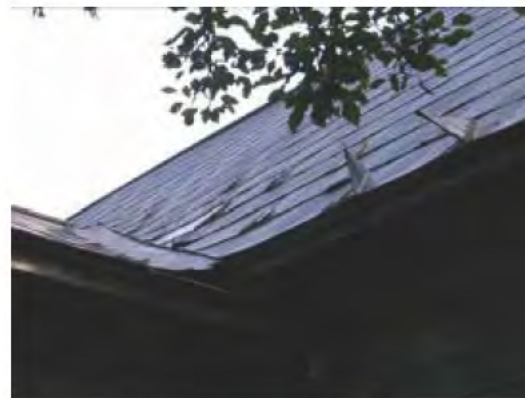
写真4 垂鉛鉄板の捲れ

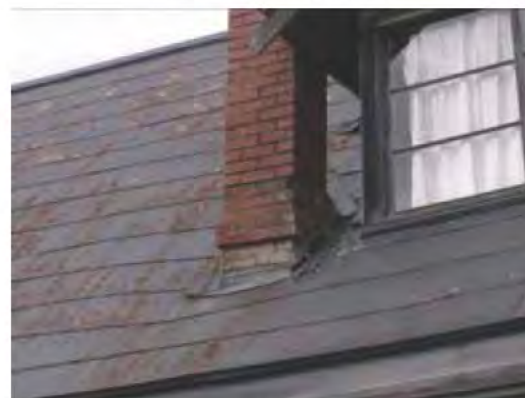
煙突は煉瓦造で、南棟の南側に位置する裏玄関内の隅に位置する。2 階の南面窓脇の屋根から外部に突出するが、屋根から上部は後世に復原的に整備されたものであると思われる。煙突周辺の屋根は垂下しているが、これは室内側の煙突の破損が影響していると考えられる。煙突は本来の煙突が残る 2 階床から野地面にかけて大きく割損しており、崩壊の危険性も考えられる。基本的には南北方向に揺られた結果の目地からの肌別れであるが、煉瓦材そのものの割損もみられる。

写真6 屋根面の垂下

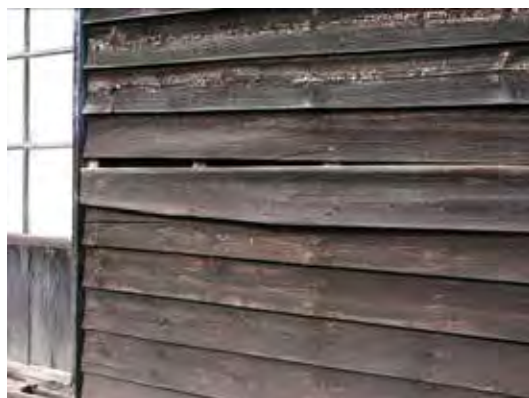
下見板は全体的に経年劣化がみられ、板材の脱落・腐朽、水切留部の開き等が散見される。1 階屋根の積雪に接する部分や、地上付近の下見板に腐朽が著しい傾向がみられる。

写真 36 下見板の脱落

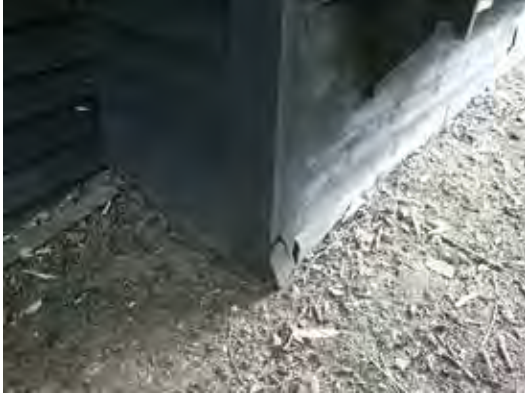
写真 39 基礎部の埋没

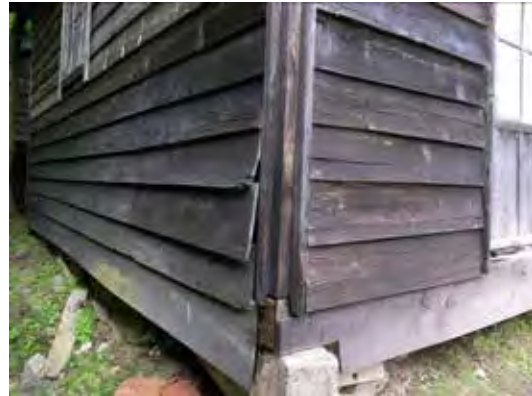
写真 42 下見板の捲れ

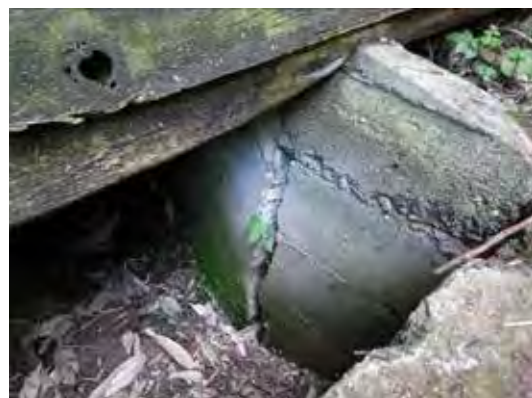
写真 46 コンクリート槽の割れ

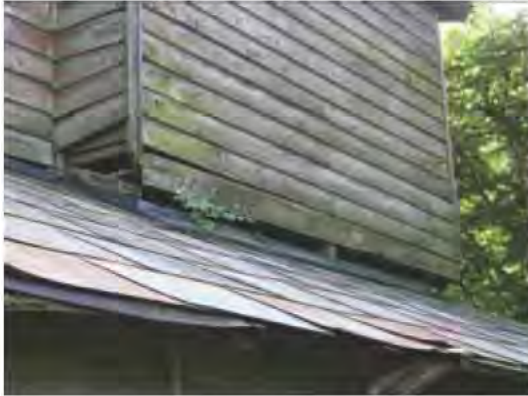
写真 47 下見板の脱落
