# 別海町学校施設長寿命化計画

平成 31 年 3 月

別海町

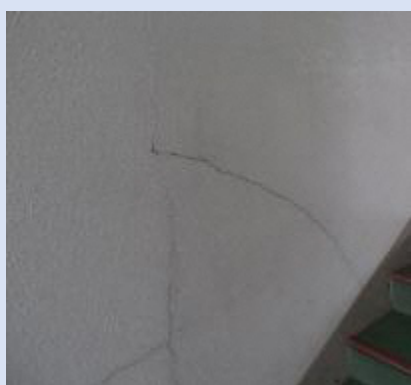
### 1: 内壁のヒビ割れ

校舎奥の階段部、内壁のヒビ、複数箇所有り。

階段室内壁のヒビ割れ

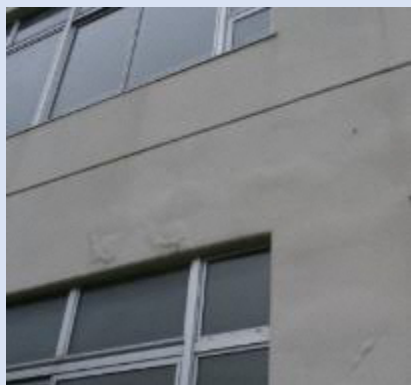
### 3: 外壁の塗装剥離(浮き)

塗装面が躯体から部分的に剥離。空気(水)等は侵入。複数箇所で見られる。

外壁(塗装浮き)

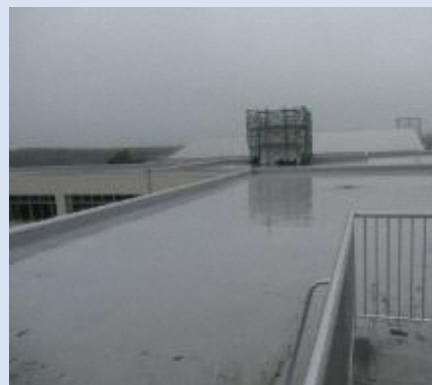
### 6: 屋上防水(改修済)

屋上防水は近年改修済み。良好な状態。

屋上防水(改修済み)

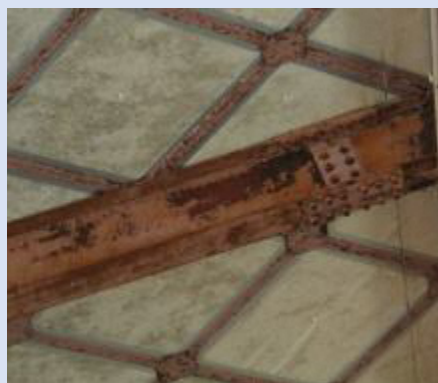
#### 2: 鉄骨部の結露によるサビ

結露により鉄骨のサビと改修間もない断熱材のカビ。

結露による鉄骨錆び

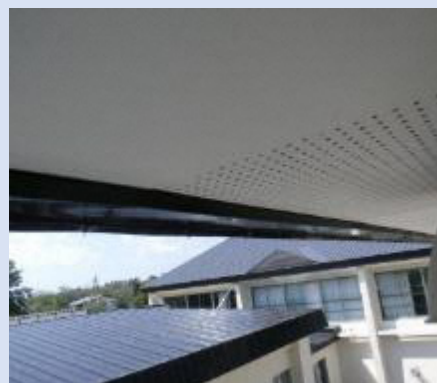
#### 5: 改修による良好な屋根軒下

近年全面的に屋根(軒天)、外壁改修を実施。

近年改修された屋根・軒天

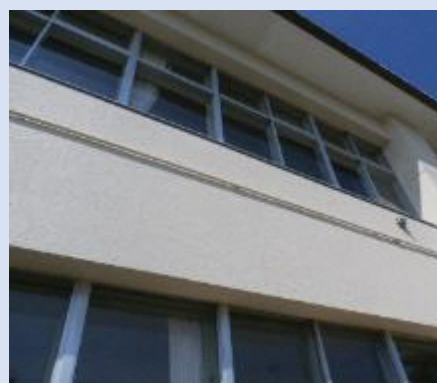
#### 6: 改修による良好な外壁

近年全面的に屋根(軒天)、外壁改修を実施。

近年改修された外壁

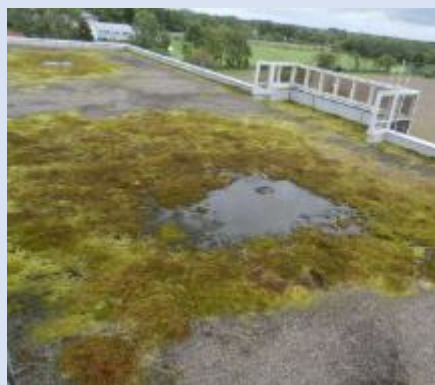
##### 1: 屋上防水の劣化

屋上防水はアスファルト防水砂利敷き。防水層劣化。

屋上防水(劣化)

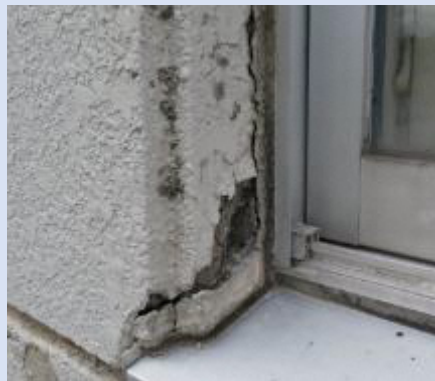
##### 2: 外壁サッシ周辺劣化

サッシ周りモルタル及び塗装剥離。校舎2。

サッシ周辺部の劣化

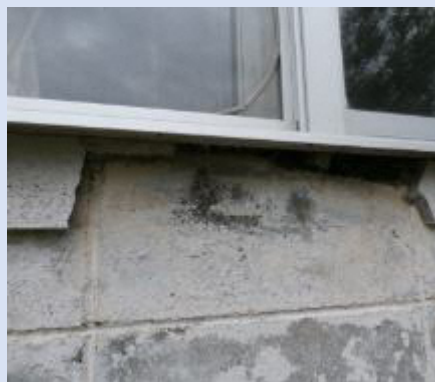
##### 3: 外壁サッシ周辺劣化

サッシ周りモルタル及び塗装剥離。校舎1。

サッシ周辺部の劣化

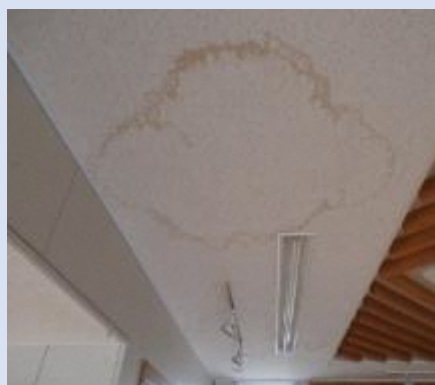
2: エントランスホール天井の雨漏り跡

トップライトからの雨漏り。雨量、風向等により再発。

天井雨漏り部

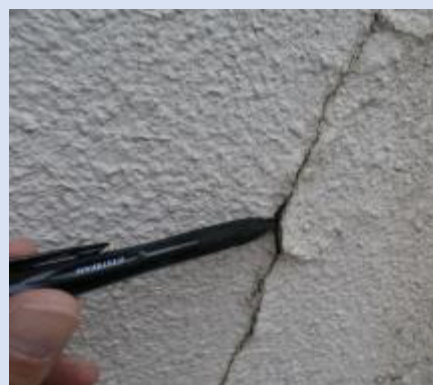
5: 外壁塗装の亀裂

外壁塗装部の木刷。校舎2。

外壁塗装亀裂

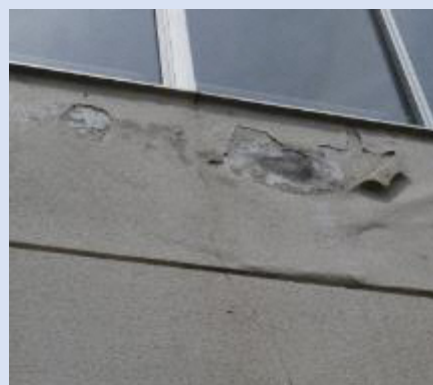
6: 外壁の塗装剥離(浮き)

塗装面が躯体から部分的に剥離。空気(水)等侵入。散見。校舎1。

外壁塗装浮き(剥離)

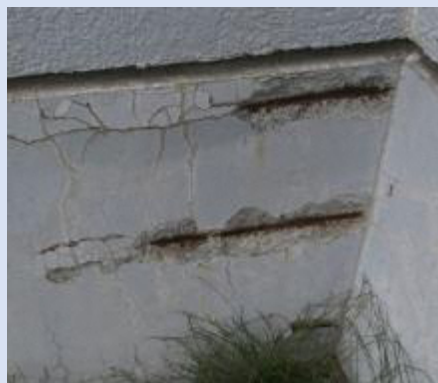
3: 基礎配筋のサビ

基礎コンクリートの中酸化による鉄筋のサビに伴う膨張とコンクリートの崩壊。

基礎配筋のサビ・膨張

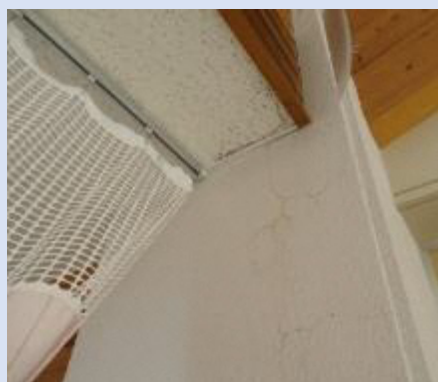
1:雨漏り跡①

写真は2F奥、普通教室6と教材庫の間。雨量と風向により雨漏りが発生。

雨漏り箇所①

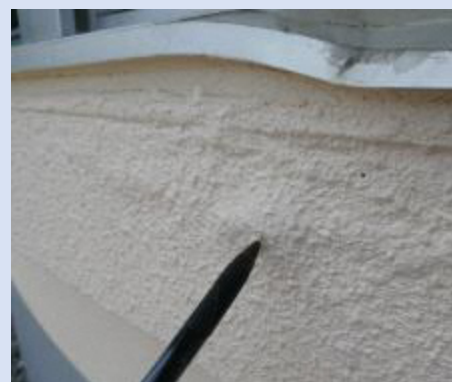
3:外壁の塗装浮き

外壁塗装部の浮き。

外壁塗装の浮き

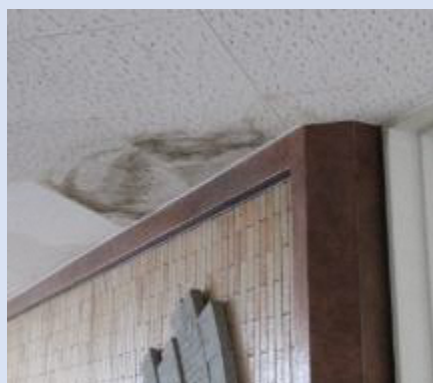
3: 内装劣化(天井等からの雨漏り)

写真は天井雨漏り跡。写真2エキスパンジョイント部。3Fのみならず2F部も雨漏り跡がみられる。

天井雨漏り跡

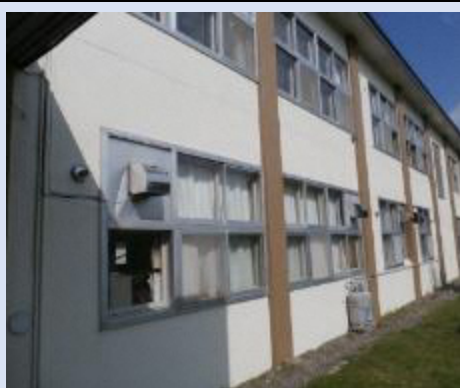
**1: 外壁(塗装改修済み)**

近年、外装改修済みのため、壁面塗装は良好。

外壁(改修済み)

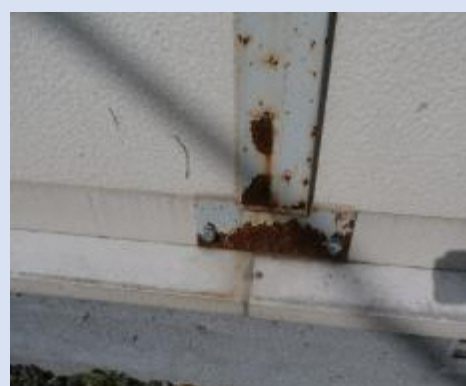
**6: 外壁鉄骨のサビ(プレハブ棟)**

増築プレハブ棟鉄骨のサビ。

外壁鉄骨サビ(増築プレハブ棟)
