# 別海町社会教育施設長寿命化計画

令和2年7月

別 海 町

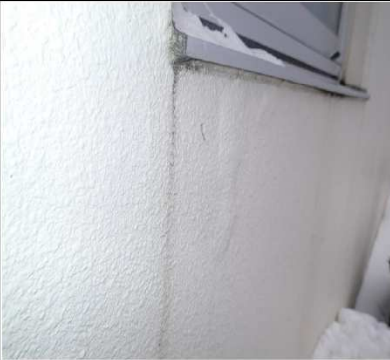
| <p><b>1:外壁タイル<br/>白華</b></p> <p>外壁タイル部に白華が見られる。タイル下部に、水が浸入することで発生し、タイルが浮いている可能性がある。</p> | | <p><b>4:外壁塗装<br/>浮き</b></p> <p>写真は外壁塗膜の浮き、ふくれ。複数箇所あり。</p> | | | | | | | |
| <table><tr><td>緊急度</td><td rowspan="2">白華</td></tr><tr><td>C</td></tr></table> | 緊急度 | 白華 | C | | <table><tr><td>緊急度</td><td rowspan="2">塗膜ふくれ</td></tr><tr><td>C</td></tr></table> | 緊急度 | 塗膜ふくれ | C | |

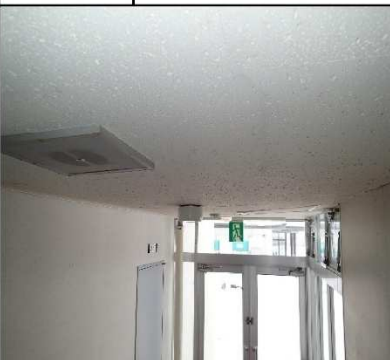
| <p><b>2:外部サッシ<br/>劣化</b></p> <p>外部サッシのゴムパッキン等が劣化。複数箇所あり。</p> | | <p><b>5:天井たわみ</b></p> <p>写真は廊下天井のたわみ。落下等の危険性があるため、早めの点検・改善が必要と考える。調理室天井も同様。</p> | | | | | | | |
| <table><tr><td>緊急度</td><td rowspan="2">サッシ劣化</td></tr><tr><td>C</td></tr></table> | 緊急度 | サッシ劣化 | C | | <table><tr><td>緊急度</td><td rowspan="2">天井たわみ</td></tr><tr><td>A</td></tr></table> | 緊急度 | 天井たわみ | A | |

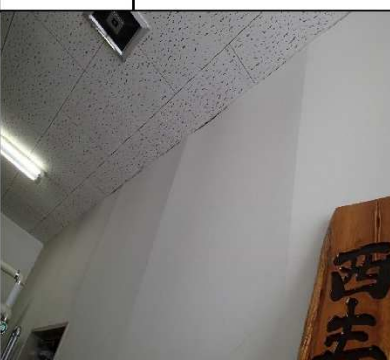
| <p><b>3:内壁タイル<br/>欠損</b></p> <p>エントランス正面タイルの欠損がある。現在、欠損している所以外でも、タイルが浮いている可能性あり。</p> | | <p><b>6:内壁たわみ</b></p> <p>写真は準備室内壁のたわみ。湿気等によるものと考えられる。</p> | | | | | | | |
| <table><tr><td>緊急度</td><td rowspan="2">内壁剥離</td></tr><tr><td>B</td></tr></table> | 緊急度 | 内壁剥離 | B | | <table><tr><td>緊急度</td><td rowspan="2">内壁たわみ</td></tr><tr><td>C</td></tr></table> | 緊急度 | 内壁たわみ | C | |

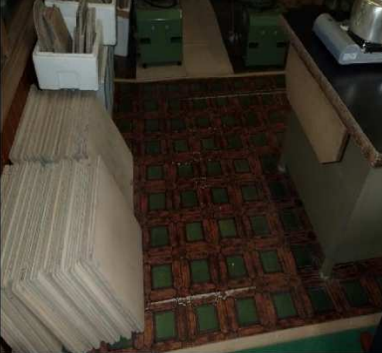
| <p><b>1: 屋根板金腐食</b></p> <p>屋根板金全体的に腐食が見られる。穴が開き、雨水侵入の可能性あり。</p> | <table><tr><td>緊急度</td><td rowspan="2">屋根板金腐食</td></tr><tr><td>A</td></tr></table> | 緊急度 | 屋根板金腐食 | A | <p><b>4: 床たわみ</b></p> <p>床がたわみ、落下等の危険性が考えられるため早めの対応が必要。</p> | <table><tr><td>緊急度</td><td rowspan="2">床たわみ</td></tr><tr><td>A</td></tr></table> | 緊急度 | 床たわみ | A | |

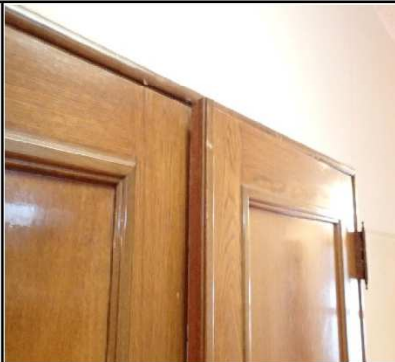
| <div>1:外壁の鉄筋露出</div> <div>躯体の欠損により鉄筋が露出し、内部鉄筋が腐食している。</div> | <div></div> <div><div>緊急度</div><div>C</div><div>鉄筋露出</div></div> | <div>4:開口部の建付不良</div> <div>扉がゆがみ、力を加えないと閉まらない状況。</div> | <div></div> <div><div>緊急度</div><div>C</div><div>開口部不良</div></div> |

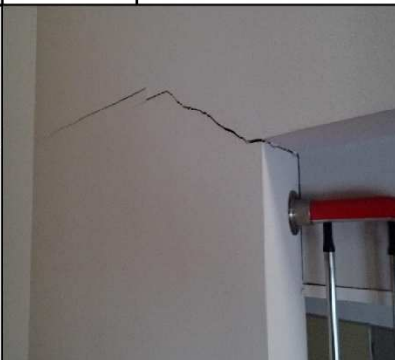
| <div>2:基礎コンクリートひび割れ</div> <div>基礎のひび割れ。外壁も同様に、複数箇所あり。</div> | <div></div> <div><div>緊急度</div><div>B</div><div>基礎コンクリートヒビ</div></div> | <div>5:内部壁ひび割れ</div> <div>階段部内壁のヒビ。目視できる部分は仕上げ材だが、中の構造体に影響が出てる可能性あり。</div> | <div></div> <div><div>緊急度</div><div>B</div><div>内壁ヒビ</div></div> |

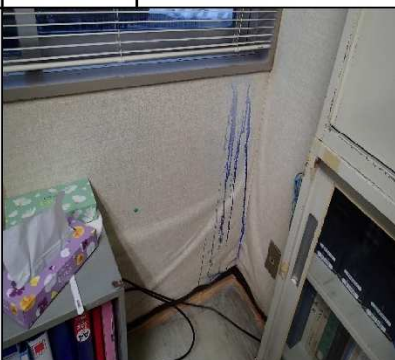
| <div>3:シーリング劣化</div> <div>シーリングの劣化により、内部に雨水が侵入し内部鉄部が腐食している。シーリング打替え等の対応が必要と考える。</div> | <div></div> <div><div>緊急度</div><div>C</div><div>シーリング劣化</div></div> | <div>6:ビニルクロス剥がれ</div> <div>写真は事務室ビニルクロスの剥がれ。結露等の水による影響によるもの考える。</div> | <div></div> <div><div>緊急度</div><div>C</div><div>内壁剥離</div></div> |

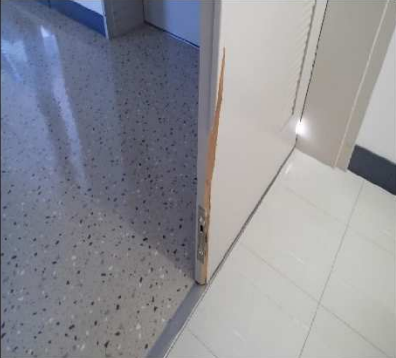
| <p>1: 外部シャッター<br/>枠腐食</p> <p>シャッター枠が部分的に腐食している。シーリングで処理しているが、さらに腐食が進んでいると考える。</p> | <table><tr><td>緊急度</td><td rowspan="2">外部シャッター枠腐食</td></tr><tr><td>C</td></tr></table> | 緊急度 | 外部シャッター枠腐食 | C | <p>4: 内部建具の<br/>損傷</p> <p>建具の損傷が複数箇所あり。書物等の運搬時に接触し損傷したと考える。</p> | <table><tr><td>緊急度</td><td rowspan="2">建具損傷</td></tr><tr><td>C</td></tr></table> | 緊急度 | 建具損傷 | C |

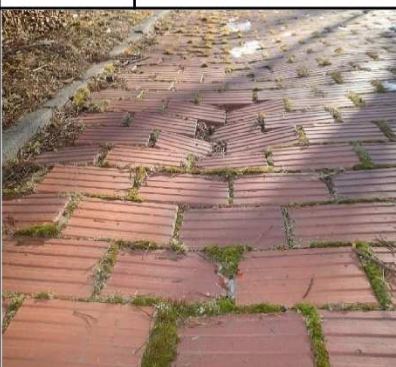
| <p>2: 外壁の劣化</p> <p>部分的だが、白華現象が見られる。ヒビ割れ等から躯体内部に水が、侵入して発生することから、今後内部鉄筋の腐食や躯体の欠損等の可能性あり。</p> | <table><tr><td>緊急度</td><td rowspan="2">白華現象</td></tr><tr><td>C</td></tr></table> | 緊急度 | 白華現象 | C | <p>5: 舗装等の陥没、ヒビ割れ</p> <p>敷地内の舗装や通路に陥没や、ヒビ割れが複数箇所あり。歩行や、車椅子の利用に支障あり。</p> | <table><tr><td>緊急度</td><td rowspan="2">舗装等の陥没</td></tr><tr><td>C</td></tr></table> | 緊急度 | 舗装等の陥没 | C |

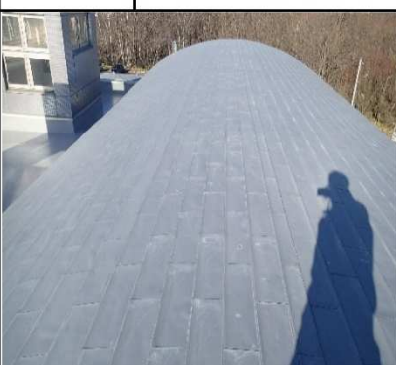
| <p>3: ビニルクロス剥がれ</p> <p>ビニルクロスの剥がれ。結露等の水による影響によるものと考えられる。</p> | <table><tr><td>緊急度</td><td rowspan="2">ビニルクロス剥がれ</td></tr><tr><td>C</td></tr></table> | 緊急度 | ビニルクロス剥がれ | C | <p>6: 屋根の劣化</p> <p>屋根の保護塗料が劣化し、全体的に白華が見られる。今後、錆が発生する可能性があるため、早めのメンテナンスが必要と考える。</p> | <table><tr><td>緊急度</td><td rowspan="2">屋根塗料白華</td></tr><tr><td>B</td></tr></table> | 緊急度 | 屋根塗料白華 | B |

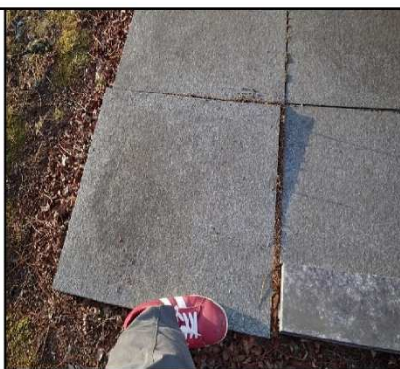
| <b>1:外装材木部劣化</b><br><br>腐食により外装材が欠損しているところが複数箇所あり。雨水が侵入し、他も部分も腐食してる可能性がある。 | <div> <div>緊急度</div> <div><b>B</b></div> </div> <div>外装材劣化</div> | <b>4:外部床タイル浮き</b><br><br>外部床タイルが浮き、段差が生じてる箇所がある。歩行に支障が出るため、早めの対応が望ましい。 | <div> <div>緊急度</div> <div><b>C</b></div> </div> <div>外部タイル浮き</div> |
