## 5 史跡旧奥行臼駅通所主屋基礎調査報告書

株式会社 文化財保存計画協会

**史跡旧奥行白駒通所保存管理計画書**

—平成 24・25 年度史跡等保存管理計画策定事業報告書—

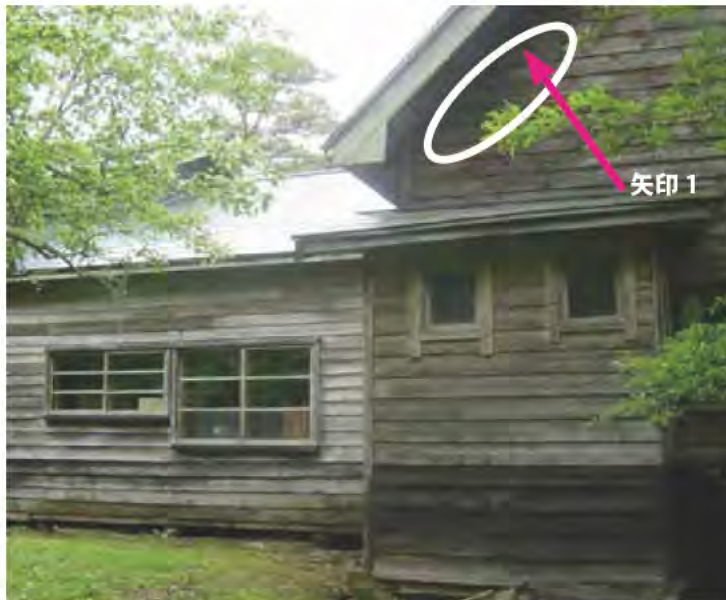
コウモリが、「奥行臼駅通」に棲んでいるのがわかったのは、中でコウモリが死んでいるのを一般市民から聞いたからである。ねぐらがあると思い、2001（平成13）年にカスミ網を仕掛けたところ、ウスリホオヒゲコウモリが9個体捕獲出来た。出巢場所は、駅通所南棟西側、写真1矢印1の隙間

写真1 ウスリホオヒゲコウモリの出巢場所

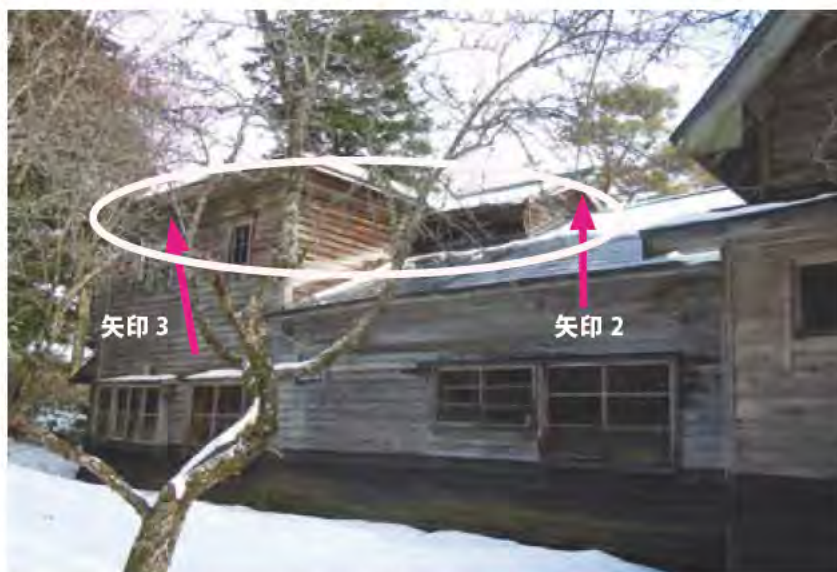
である。重ねて調査をした結果、ニホンウサギコウモリも繁殖しているのがわかった。出巢場所は、写真2矢印2と矢印3からである。ウスリホオヒゲコウモリが、壁と壁の隙間であるのに対して、ニホンウサギコウモリは、屋根裏もしくは長押（なげし）の裏をねぐらとしている（枠の部分）。

写真2 ニホンウサギコウモリの出巢場所

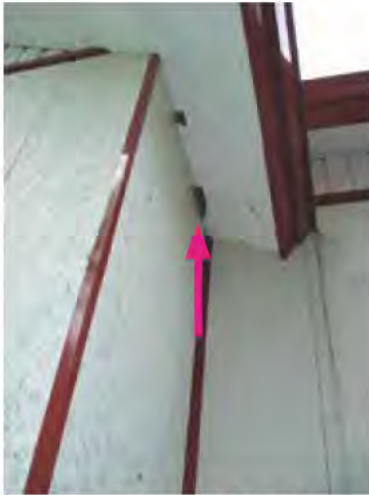
その他、別海町下西別稲荷神社もねぐらを替えている。現在はねぐらとしていないが、ウスリホオヒゲコウモリの出産繁殖コロニーがあつた所である。2007（平成19）年7月に調査した時は、4個体の雌が捕れていた（神社に向かって右側；写真8）が、その年に軒下部が塞がれ、裏の細い隙間から出入りしていた（写真9）。測ってはいないが、1cmにも満たない隙間である。かなり窮屈だったみたいで、2年間その出巢口を利用していたが他にねぐらを替えたようであつた。

写真8 以前の出巢場所

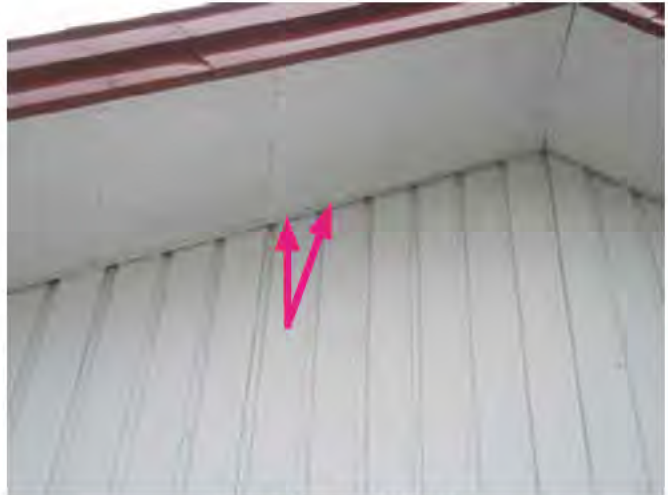
写真9 裏の出巢口

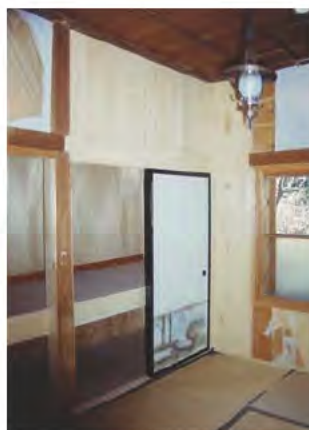
客室3 内観

「客室3」主柱の取替え

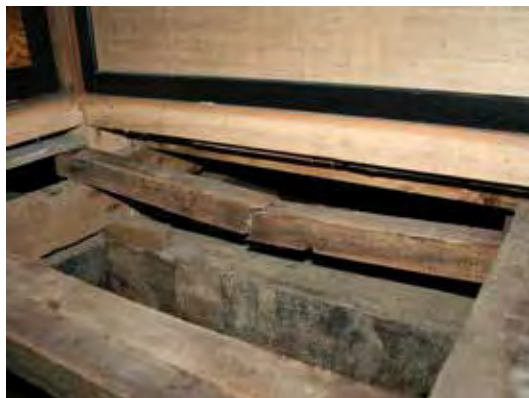
写真 2 茶の間 折損している根太

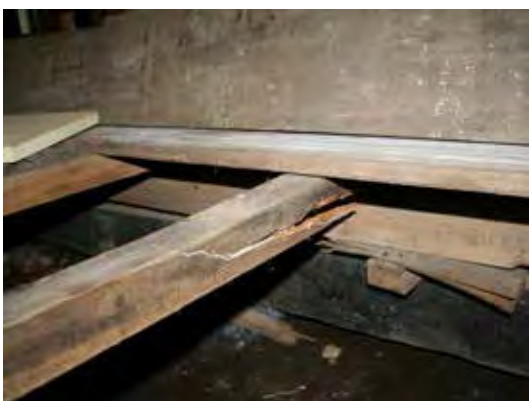
写真 3 茶の間 折損している根太

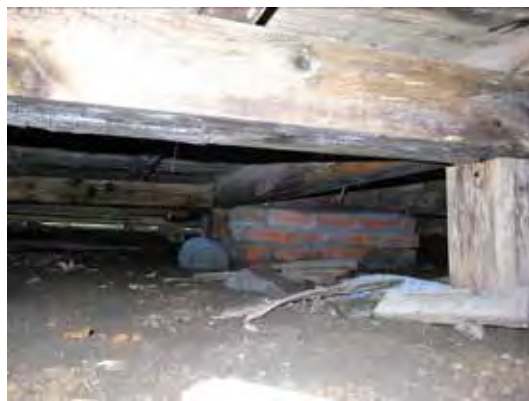
写真 4 茶の間 床下状況

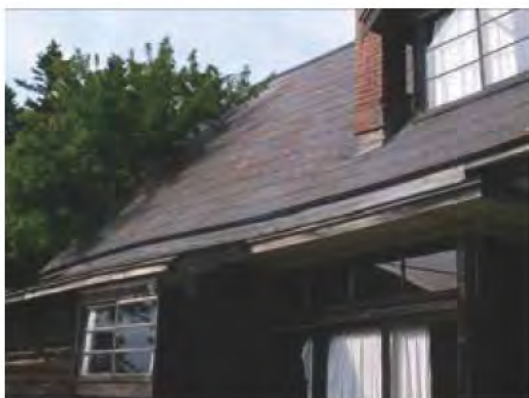
写真5 軒先の波打

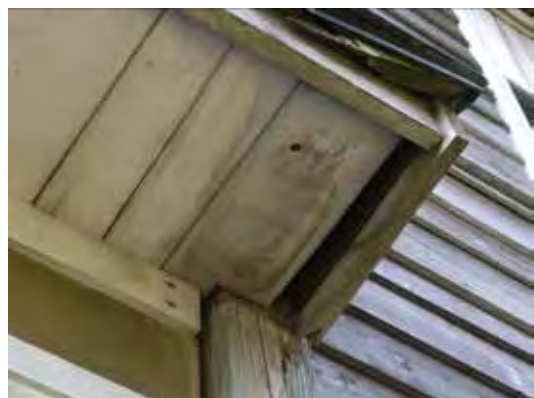
写真 30 仕口の緩み

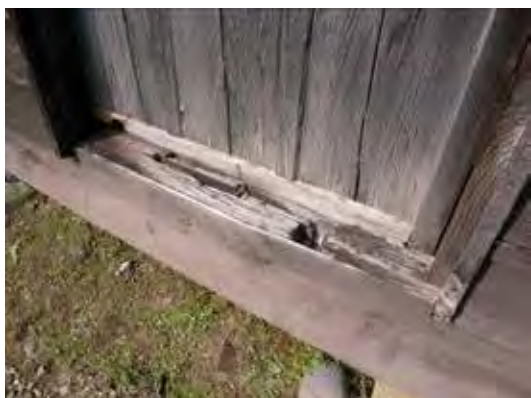
写真 35 敷居の腐朽

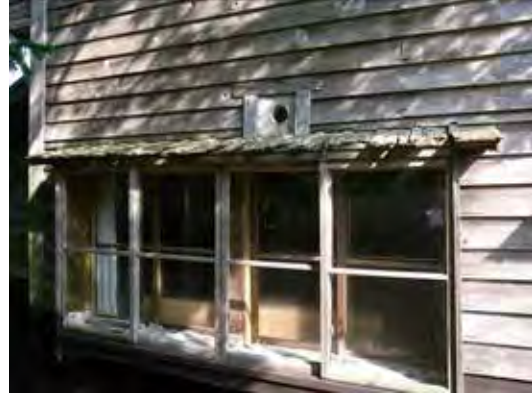
写真 40 庇の腐朽

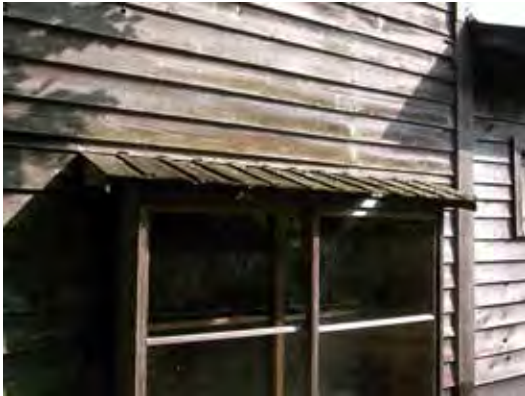
写真 41 庇の腐朽

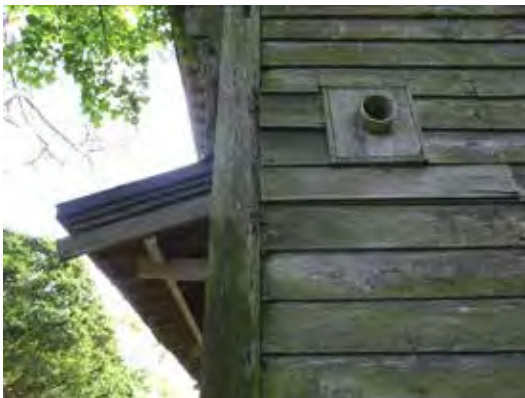
写真 43 柱の腐朽

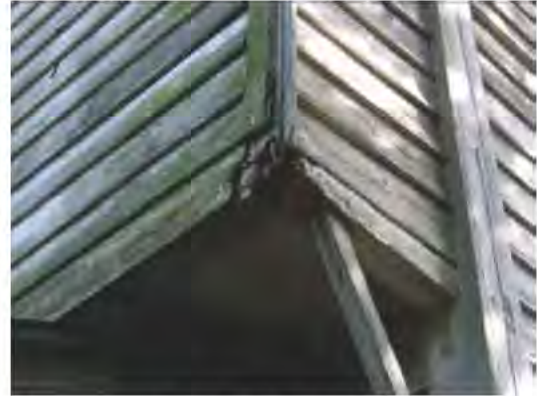
写真 48 下框の腐朽

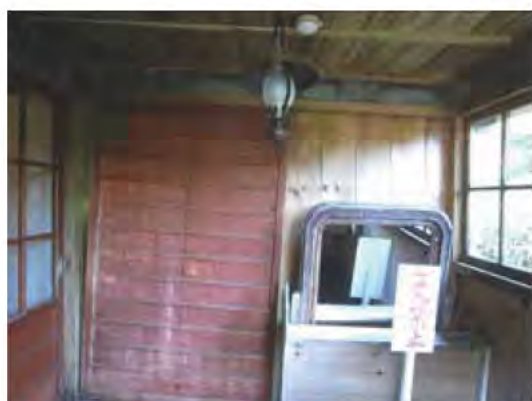
写真3 内法の傾斜

- 破損した建具の修理を行う
- 襖及び障子の紙を張替える

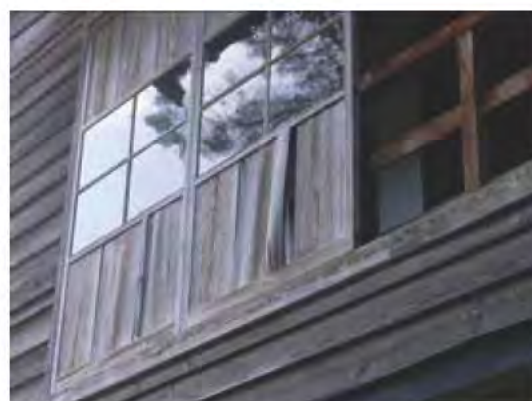
写真4 腰板の腐朽
