# 別海町学校施設長寿命化計画

平成 31 年 3 月

別海町

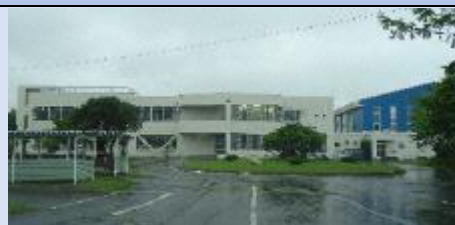
- ・対象施設は階段室等の内壁や床にヒビ割れがみられます。  
 なお、耐震改修は行われています。その他外壁等の劣化がみられます。

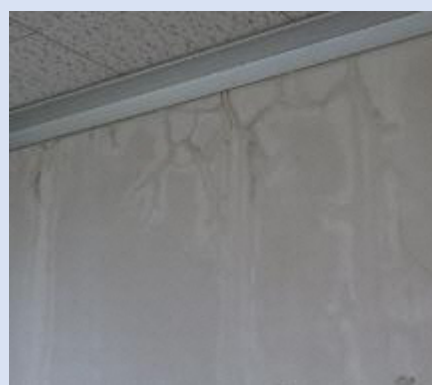
### 4: 内壁ヒビ

写真は内壁のヒビ。

内壁ヒビ

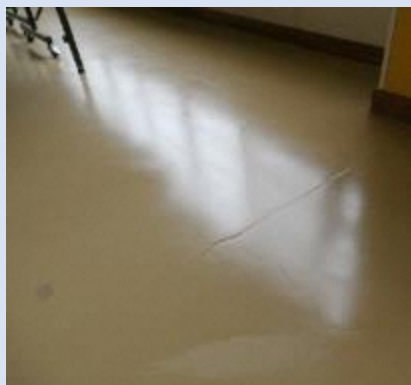
### 2: 2F床のヒビ

写真は2階ワークスペース床。広範囲に複数箇所で見られる。

2F床のヒビ

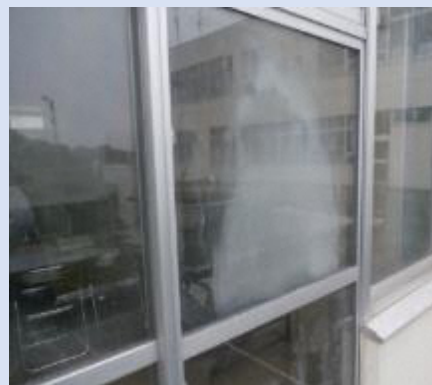
### 5: サッシの老朽化

サッシ結露。シール等劣化により。

サッシ結露

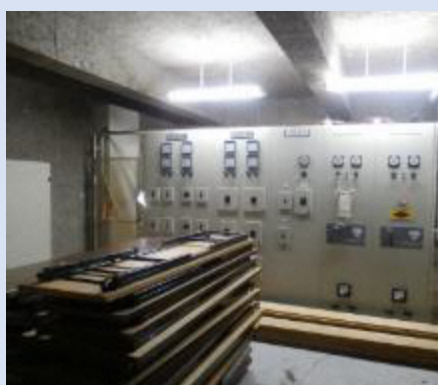
##### 1: 設備老朽化

電気設備の老朽化（照明、ケーブル類、分電盤、受変電施設他）。※機械室はキュービクル室内設置可能規模であるが開口部に制限あり。

機械室

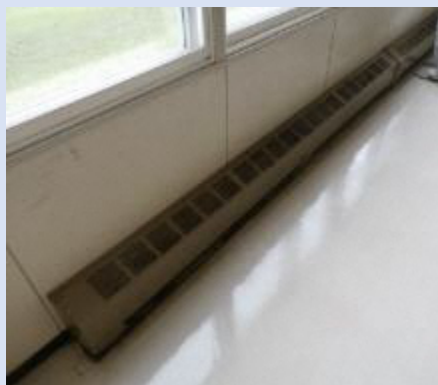
##### 2: 設備老朽化

暖房設備（電気暖房）の更新が必要。

暖房機

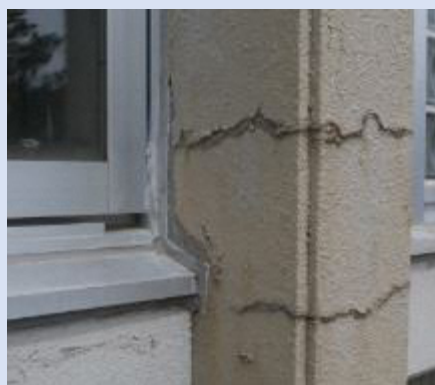
3: 外壁の亀裂

外壁、柱の亀裂。複数箇所散見。校舎2。

外壁(柱)亀裂

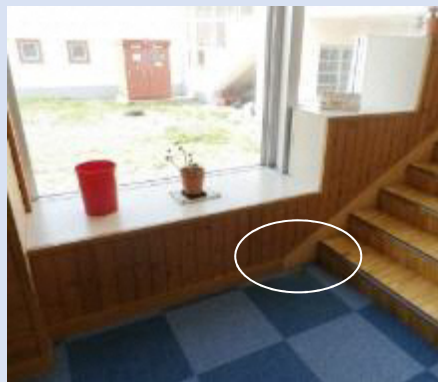
2:雨漏り跡②

写真は1F多目的ホール階段部。階段腰壁(巾木)と床の間から雨水が沁み出す。

床雨漏り部

床雨漏り部(拡大)

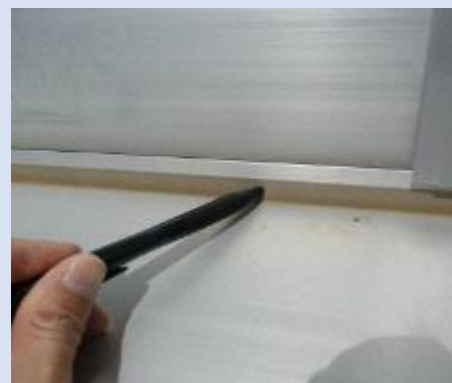
5:サッシ周り等シー  
ル類良好

施設は全体的にサッシ類に課題はみられない。

サッシシー(良好)

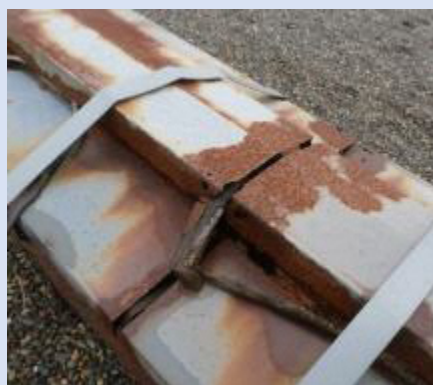
2: 笠木劣化

笠木はいたるところでサビ・破損がみられる。写真はエキスパンジョイント部。雨水が侵入していると思われる。

笠木(エキスパンジョイント部)
